# 宮城県北部地震による 河川堤防被害調査について

SURVER AND RESEARCH OF DAMAGE TO RIVER EMBANKMENTS CAUSED  
BY THE MIYAGIKEN HOKUBU EARTHQUAKE

This paper reports the results of investigations of the damage to the embankments in the Naruse River caused by a great earthquake originating in the north of Miyagi prefecture on July 26, 2003.

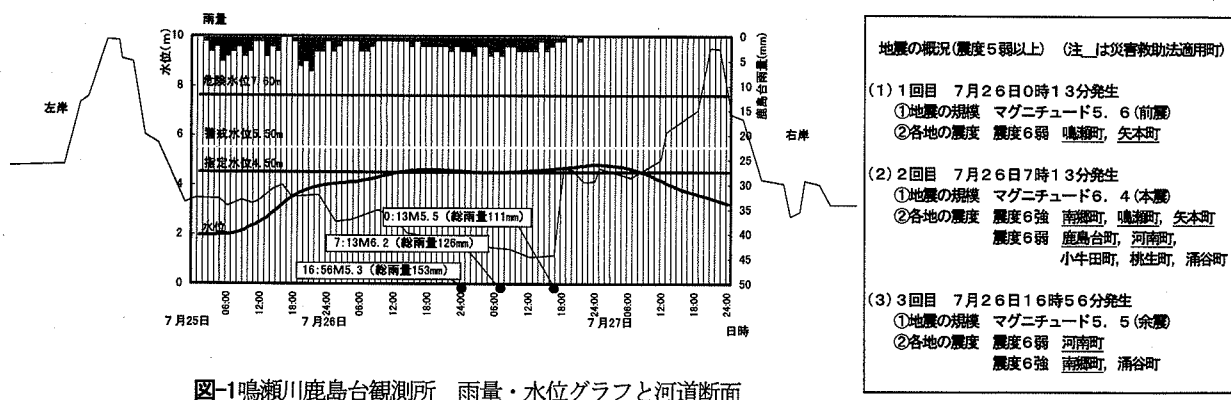
図-1鳴瀬川鹿島台観測所 雨量・水位グラフと河道断面

震度6規模の大規模地震が3回連続して発生していること、また、図-1に示すように県内は地震の3日前から低気圧の影響で降雨があり、本震発生時点(7時13分発生M6.2)で、鹿島台雨量観測所126mm、同水位観測所において指定水位を超え、河川水位が堤内地盤高より高い状況であった。

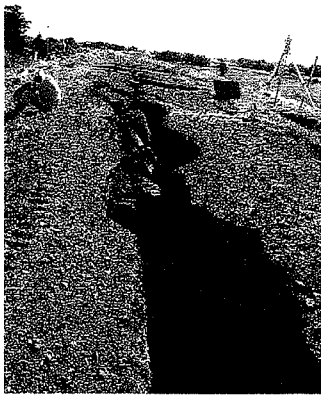
写真1 鳴瀬川左岸13.4k

堤防被害状況

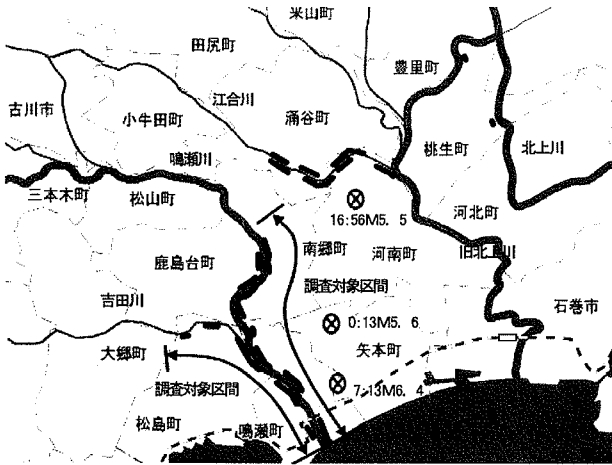
図-2 河川管理施設の被害状況

一方、河川管理施設の被害は鳴瀬川の下流～中流部、江合川に集中し、堤防の滑り、沈下、クラックなどが発生した。

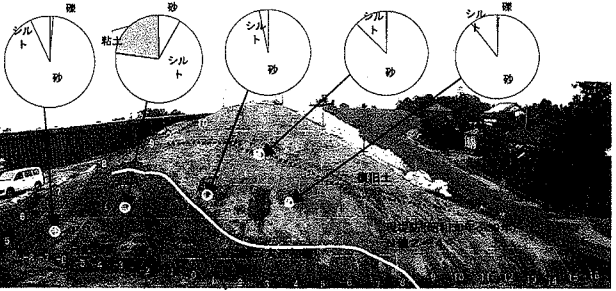
写真-2 鳴瀬川左岸12.4k開削状況

- a) 堤防開削調査で砂脈が確認されるなど、地震動による過剰間隙水圧の上昇により、表層下の緩い砂層の液状化が認められた。
- b) 被害の大きかった鳴瀬川下流から中流部周辺の地盤は既存のボーリング調査の結果等からN値2～4程度の軟弱層が深さ30～40mで広く分布しており、地震動が増幅しやすい。

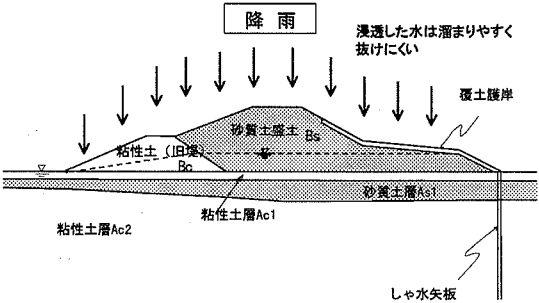
図-3 鳴瀬川左岸13.4kの堤防構造

- b) 堤防の築堤履歴（旧堤体の位置）や堤体内の土質構成によって浸透した水が抜けにくく堤体が飽和しやすい構造である。

以上に示したような地盤及び堤体構造の堤防に事前降雨が加わり堤防は湿潤状態となり、強度が低下したところに震度6規模の地震が作用し、堤防が被災したものと推定される。

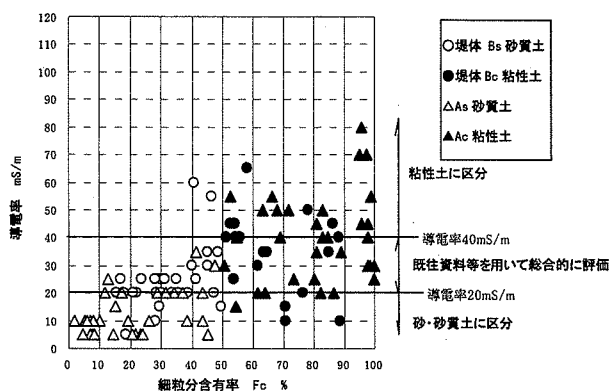
図-10 細粒分含有率と導電率値の関係

d) EM探査による土質区分は、図-10に示す探査測線上の既存土質試験結果をもとに細粒分含有率と導電率の相関を整理し、各土層の層相と導電率値が一般的なものであることを確認した。

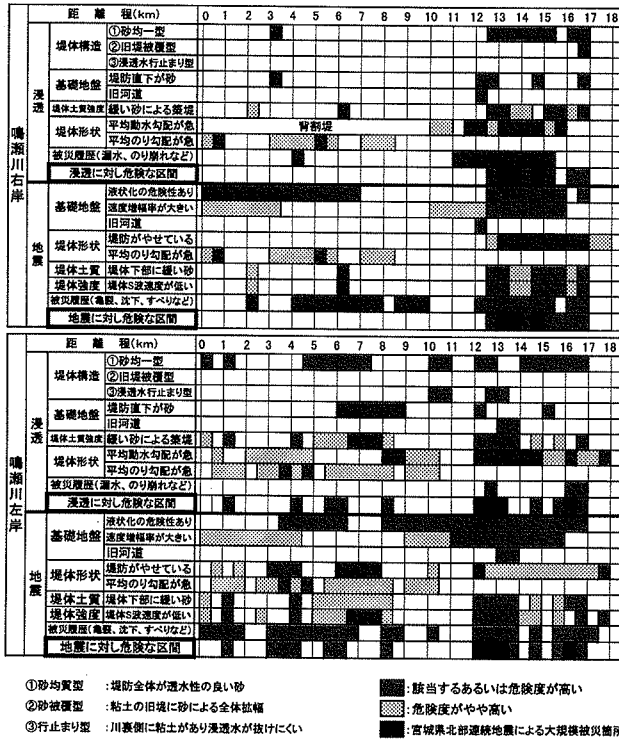
図-11 健全度評価（鳴瀬川）

鳴瀬川における健全度を概括すると「浸透」では、堤体構造（砂均一型），堤体土質，堤体形状（平均動水勾配），被災履歴の項目で危険度が高い区間が比較的多く見られる。「地震」では，設定した項目の殆どで危険度が高い区間が見られた。また，「浸透」及び「地震」とも危険度が高い区間は左岸側で多く見られ，右岸側は12K～17Kの間に集中している。さらに今回の地震において堤防に大きな被害が発生した箇所も，健全度評価において「危険度の高い区間」内にある結果となった。

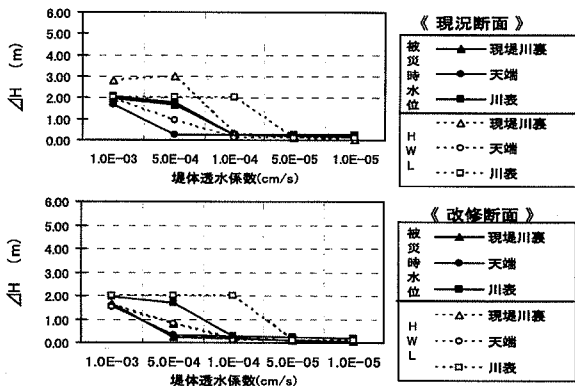
図-13 堤体透水係数による浸透特性の比較影響

図-13より、透水係数が $1 \times 10^{-3} \rightarrow 1 \times 10^{-4}$  cm/sにかけて堤体内の浸潤線が上昇しにくくなり、 $5 \times 10^{-5}$  になると殆ど浸潤線は上昇しない。
