# 利根川堤防で発生した漏水に関する調査事例

## A CASE OF INVESTIGATION ON LEAKAGE AT TONE RIVER DIKE

佐藤 宏明<sup>1</sup>・中山 修<sup>2</sup>・佐古俊介<sup>2</sup>

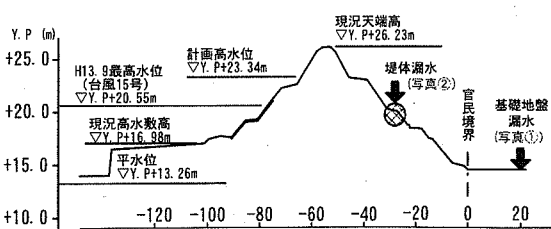
図-3 漏水箇所断面図

対象箇所では、堤内地で 2 箇所の噴砂を伴う基盤漏水と堤内側小段からの堤体漏水が発生した。

堤内地では、堤防のり尻から約 20m 離れた位置で、2 箇所漏水が発生した。漏水量は 1200 /min 程度であり、漏水後には直径 30cm 程度の穴と噴砂の跡が確認された。なお、漏水発見直後から、釜段による水防活動が行われた。

一方、堤内側のり面の小段においては、数箇所でも漏水が発生し、月の輪による水防活動が行われた。

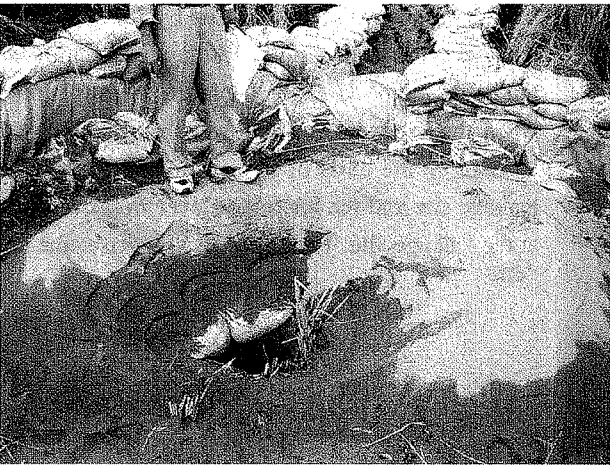
写真-1 基盤漏水により形成された噴砂跡

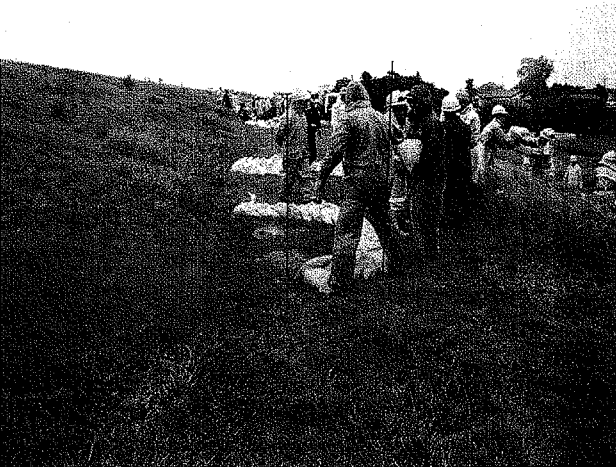
写真-2 堤内側小段からの漏水箇所の水防活動状況

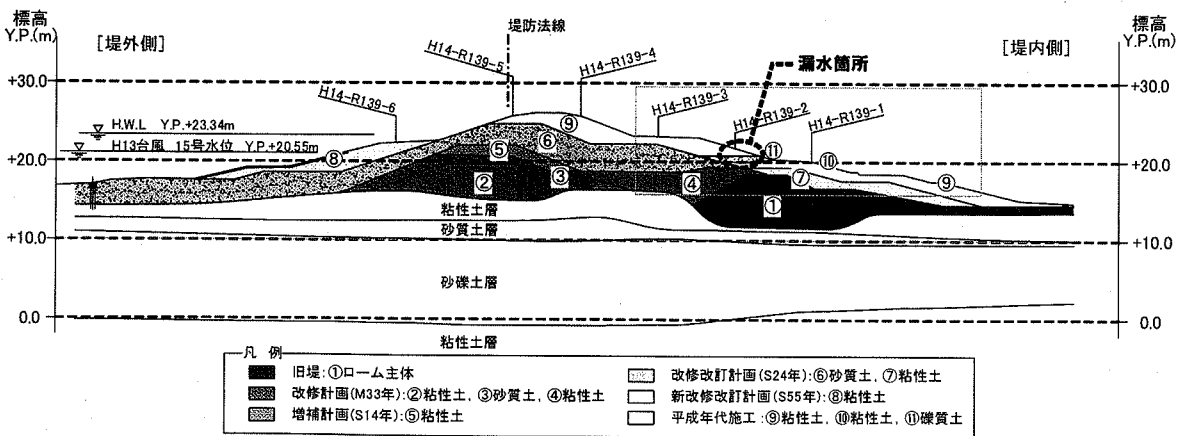
図-7 被災箇所の堤防の土質構造

調査結果より、対象箇所は明治 33 年以前の旧堤とその後築造された新堤が交差する場所に合致し、粘性土を主体とする旧堤が堤内側のり尻付近に出現するという土質構造の特徴があることがわかった。すなわち、対象箇所は堤体内に浸透した雨水や河川水が堤体内に溜まりやすい構造をもっており、嵩上げ、拡幅により施工した旧堤上部の比較的透水性が高い土が分布する小段付近において漏水が発生したものと考えられた。

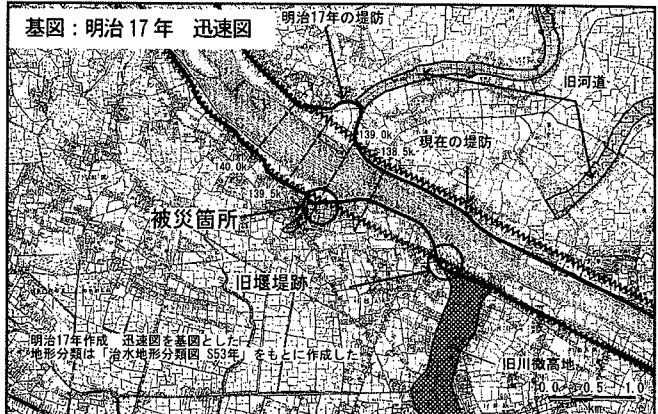
図-6 明治 17 年当時の堤防と現在の堤防の比較

図-6 は、旧地形図 (明治 17 年) と現在の地形図 (平成 13 年) をもとに、漏水箇所付近の堤防法線の変化を示したものである。これによると、漏水箇所は、明治 33 年改修計画策定以前に存在した旧堤と現在の堤防の法線が斜めに交差する位置に相当し、堤体内における旧堤の位置が上下流方向で異なる状況にあることが推察された。

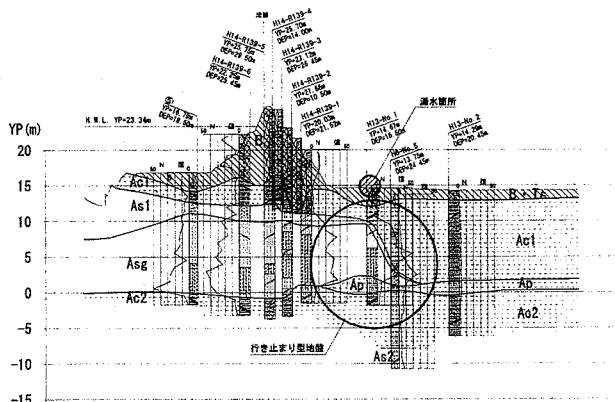
図-9 被災箇所の地質断面図

- ・基礎地盤に分布する透水層は、堤外側から堤内側に連続して分布するものの、堤内側に向かって次第に層厚が薄くなって消滅する、いわゆる“行き止まり型”の土質構造を呈している。

以上より、基盤漏水については、基礎地盤の土質構造からみて透水層内の水圧が堤内地側で上昇しやすい条件下にあったこと、そのため堤内地において被覆土層の下面に高い水圧が作用し被覆土層を通して水が砂とともに湧出したものと考えられた。

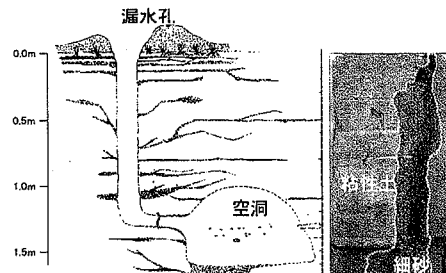
図-11 堤内地における漏水箇所の開削調査結果

- ・その上位には粘性土を主体とする被覆土層が 5m 弱の厚さで分布しているが、その内部は空隙やクラックが多く不均質な状態にあった。
