# 淀川大堰施設における 補修調査・対策検討について

## INVESTIGATIONS OF DEGENERACY AND MEASURES BY REPAIR FOR THE YODO RIVER WEIR

芝田 弘一<sup>1</sup>

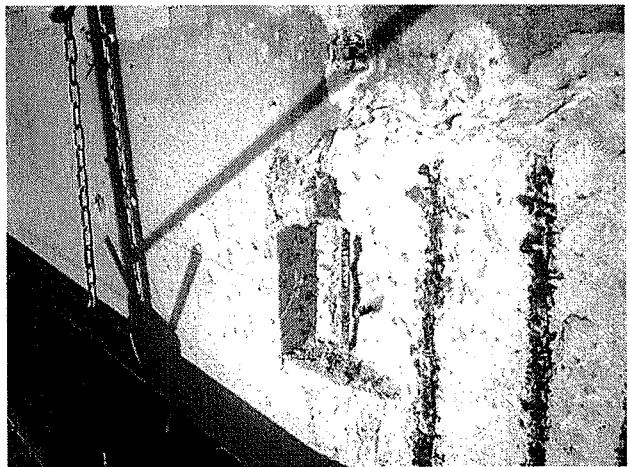
平成14年2月に操作室外壁改修工事を行った際、著しい躯体コンクリートの劣化が確認されたことから、右岸側の堰柱2基について緊急に劣化状況調査（平成14年3月）を行った。その結果、操作室外壁にひび割れ、浮き上がり、はく離、露筋等の異常部分が各所に確認された。中性化の進行が著しく最大6cmに達しており、施工不良によるかぶり不足などの要因も重なり鉄筋腐食が著しく進行していることが判明した。写真-2に調査状況を示す。

写真-2 著しい鉄筋腐食と中性化の進行が確認された表面はつり調査状況（3号堰柱操作台 下流側）

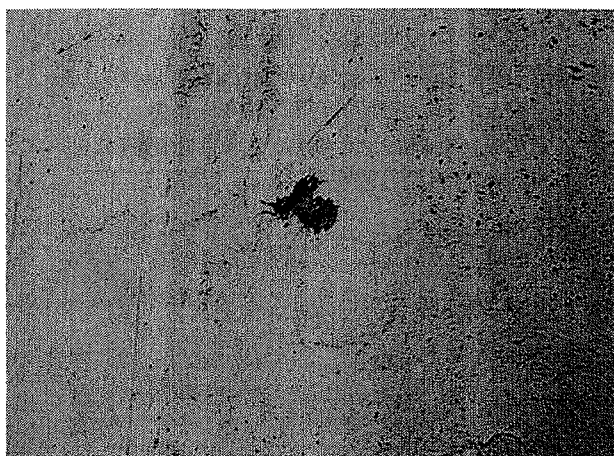
第1期施工部では、水際部・柱部で浮きが確認され、鉄筋腐食発生の可能性が考えられた。写真-3に堰柱表面の浮き上がり状況（4号堰柱：第1期施工）を示す。

写真-3 堰柱表面の浮き上がり状況  
(4号堰柱：第1期施工)

現状の調査結果より、コンクリート強度は設計基準値を満足できていること、鉄筋断面も大きな欠損が生じているような腐食もないことから、今後の部材強度に影響を及ぼすと考えられる中性化および塩害対策を実施する。なお、表面に劣化症状として現れているクラックや浮き部分については、部分的に断面修復を行うものとする。

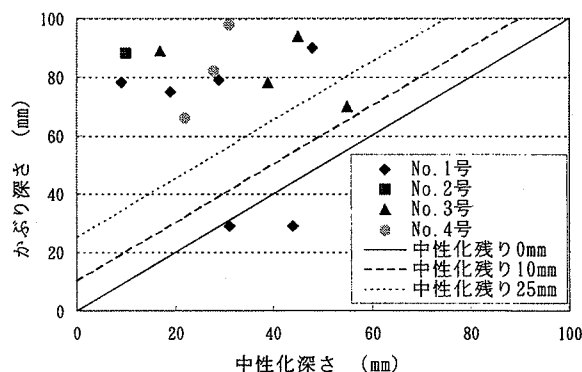
気中部（水上部）の中性化深さは平均25mm、最大55mmという結果が得られた。図-3に調査結果を示す。コンクリート標準示方書中性化速度式<sup>1)</sup>により計算すると、材令28年（調査時材令）、水セメント比65%、乾燥しやすい環境の場合で中性化深さは19mmとなる。標準値と比較すると中性化の進行はかなり速いものといえる。

中性化残りが25mm以下の箇所は、浮き部分で鉄筋も腐食が発生していた箇所であり、かぶりが小さい箇所では浮き部分以外でも鉄筋腐食が発生していることが予測される。

図-3 中性化深さとかぶりの関係（第1期施工）

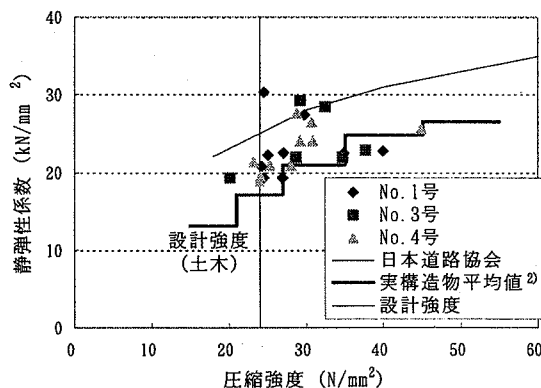
図-4に調査結果を示す。圧縮強度は2箇所（20.2N/mm<sup>2</sup>；No.3号下流側操作台、23.2N/mm<sup>2</sup>；No.4号操作台）を除き設計強度を有していた。静弾性係数は、実構造物平均値<sup>2)</sup>をやや上回っていた。

図-4 圧縮強度・静弾性係数試験結果（1期施工）

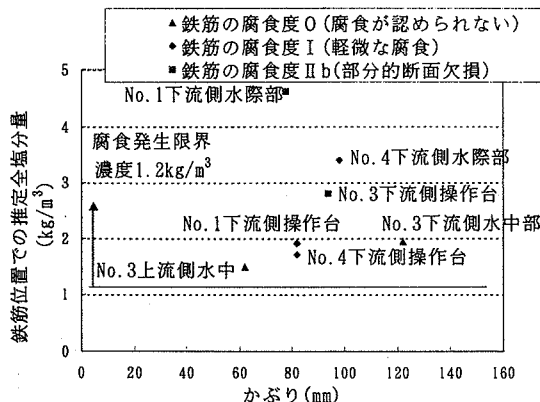
図-5に調査結果を示す。何れの堰柱も塩分量が腐食発生限界値といわれる1.2kg/m<sup>3</sup><sup>4)</sup>を越え、最大4.8kg/m<sup>3</sup>が得られており、躯体内部まで高い値が得られた。これは、打設時点から含有塩分が大きく、また下流側水際部では河川水（汽水域）からの塩分浸透があったためと考えられる。かぶりが80mm程度と大きいにもかかわらず腐食度Ⅱbと進んでいる地点もあり、含有塩分量が大きい箇所では塩害対策が必要である。なお、水中部においては、酸素の供給がほとんど無いことから腐食の可能性は無いと考えられる。

図-5 腐食度と影響要因（1期施工）

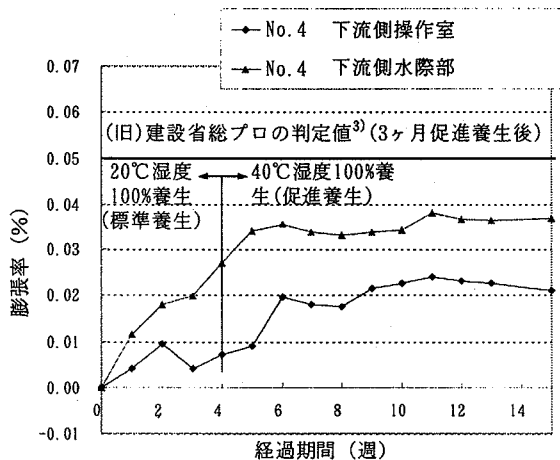
図-6に調査結果を示す。1・3・4号堰柱において促進膨張試験（JCI-DD2法）を実施しており、何れの調査地点においても有害判定値（0.05%）を越える結果は得られなかった。

図-6 4号堰柱 促進膨張試験結果 (JCI)

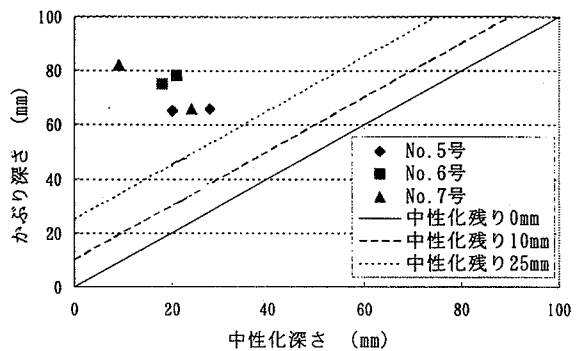
図-7に調査結果を示す。気中部の中性化深さは平均21mm、最大28mmであった。コンクリート標準示方書中性化速度式<sup>1)</sup>により第1期施工部と同条件で計算すると、材令20年 (調査時材令) の場合で中性化深さは16mmとなり、標準的な中性化の進行より、かなり速いといえる。中性化残りは、25mm以上残っている。

図-7 中性化深さとかぶりの関係 (第2期施工)

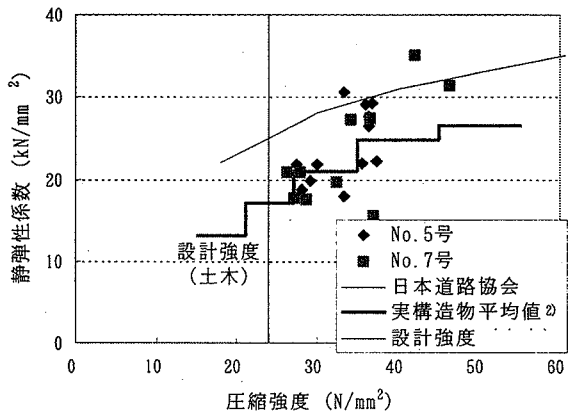
図-8に調査結果を示す。圧縮強度は、設計強度を有していた。静弾性係数は、1箇所を除き実構造物平均値<sup>2)</sup>とほぼ同等であった。静弾性係数が特に小さく得られているNo.7号下流側水際部は、同箇所の促進膨張試験では無害判定となっており、アルカリ骨材反応の影響は少ないと思われるため、サンプルのばらつきによるものであると判断した。

図-8 圧縮強度・静弾性係数試験結果 (2期施工)

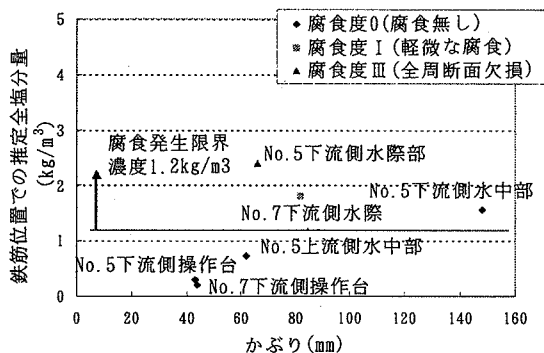
図-9に調査結果を示す。下流側水際部で塩分量が1.2kg/m<sup>3</sup>を越えていた。かぶりが70mm程度と大きいにもかかわらず腐食度Ⅲと進んでいる点もあり、含有塩分量が大きい箇所では塩害対策が必要である。水中部においては、酸素の供給がほとんど無いことから腐食の可能性は無いと考えられる。

図-9 腐食度と影響要因 (2期施工)

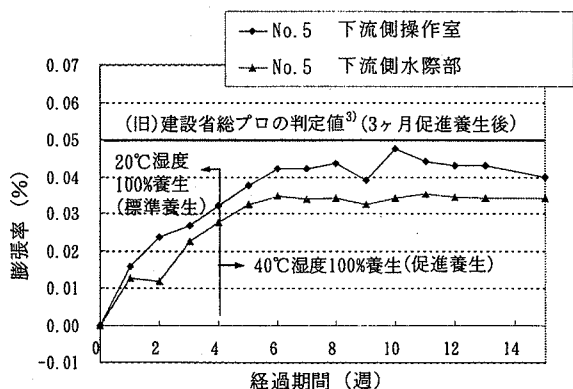
図-10に調査結果を示す。5・7号堰柱において促進膨張試験 (JCI-DD2法) を実施しており、何れの調査地点においても有害判定値 (0.05%) を越える結果は得られなかった。

図-10 5号堰柱 促進膨張試験結果 (JCI)

アルカリシリカ反応性試験ではともに基準値以下の結果が得られたが、第2期施工部の方が僅かに膨張率の高い結果が得られた。
