# 2003年台風10号出水における沙流川での橋梁被害

Flood Damage to Bridges on Saru River from Typhoon Etau (Typhoon No.10), 2003

阿部修也<sup>1</sup>・渡邊康玄<sup>2</sup>・長谷川和義<sup>3</sup>

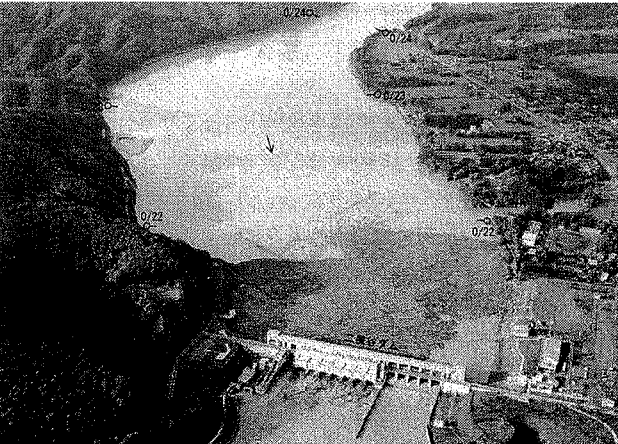
ぎ、橋梁の一部が流失した他、橋脚と橋桁が下流側に傾斜する等の被害が発生。また二風谷ダムでは、洪水後に通常の1年間でダムが処理する流木の50倍にも相当する約5万m<sup>3</sup>の流木が貯水池内に滞留していた。

写真- 1 二風谷ダムに貯留された流木  
(北海道開発局提供)

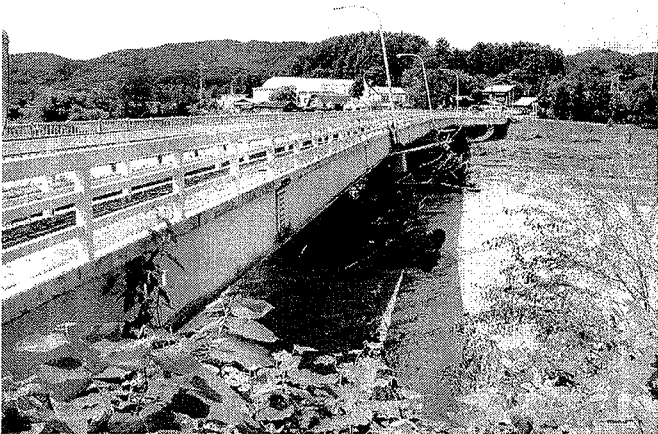
特に被害が著しかったのが、沙流川左岸支川の額平川・貫気別川流域の橋梁であり、沙流川合流点から7.3kmに位置する貫気別橋に併設された人道橋は流木の堆積により、橋脚が下流側に傾斜する被害が出ている。

写真- 2 貫気別橋(人道橋)の被災状況

写真を見ても明らかな様に、橋桁付近まで橋脚に流木の堆積が見られており、流水による横荷重がかなり強く作用したことが想定できる。

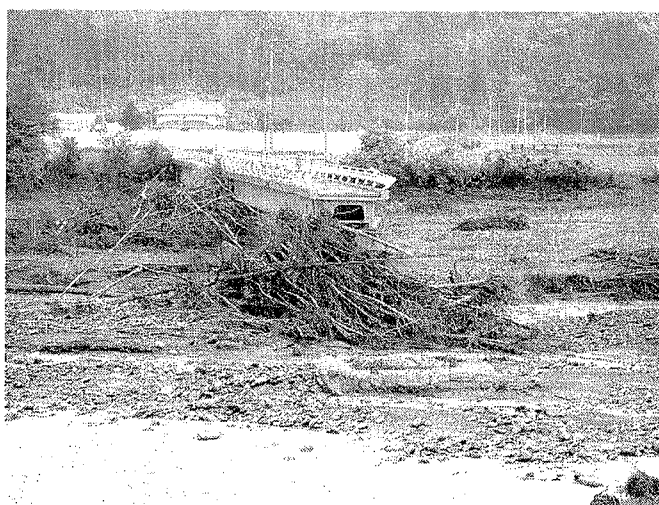
また、合流点10.8kmにあるアブシトエナイ橋では、多数の流木が橋脚、橋桁に堆積し、そのうち一番右岸側の橋脚が転倒して、4径間の橋の2径間が流失した。

写真－3 アブシトエナイ橋の被災状況

左側に曲がる河道形状であるため、流れが右岸側に集中し、一番右岸側の橋脚が転倒、橋桁が流失したと思われる。丸内が流失した橋桁。

洪水後の調査でも橋上の舗装面付近にも流木の痕跡が見られ、当該箇所で大規模な流木の堆積があったことが推定できる。

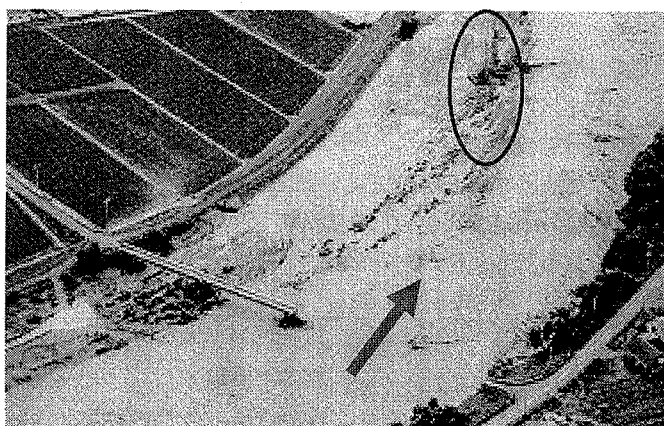
写真－4 アブシトエナイ橋の被災状況  
(北海道開発局提供)

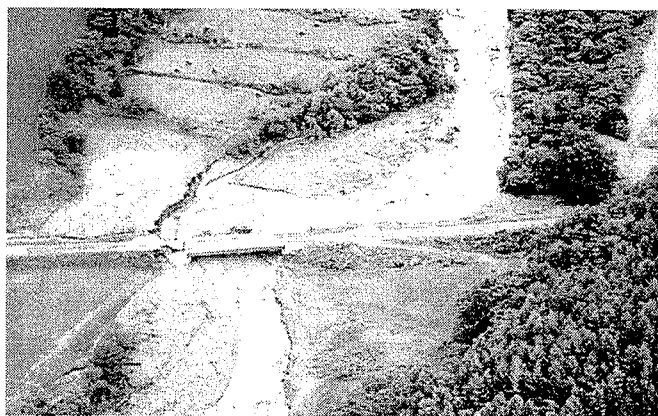
その他、貫気別川の上貫気別橋や額平川の栄進橋などでは、橋梁部において流木の堆積などにより、水流が河道外に乗り上げ、橋台背後の道路路が浸食されたと思われる被害も今回の洪水の特徴であった。

写真－5 栄進橋の被災状況  
(シン技術コンサル提供)

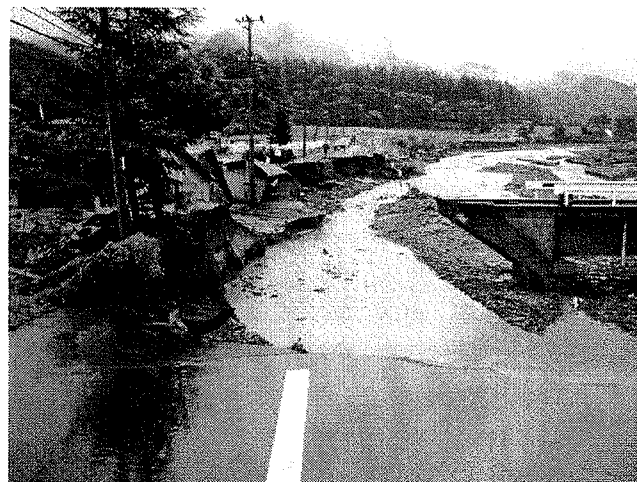
写真－6 貫気別川河岸の浸食による主要道道平取静内線の被災 (北海道提供)

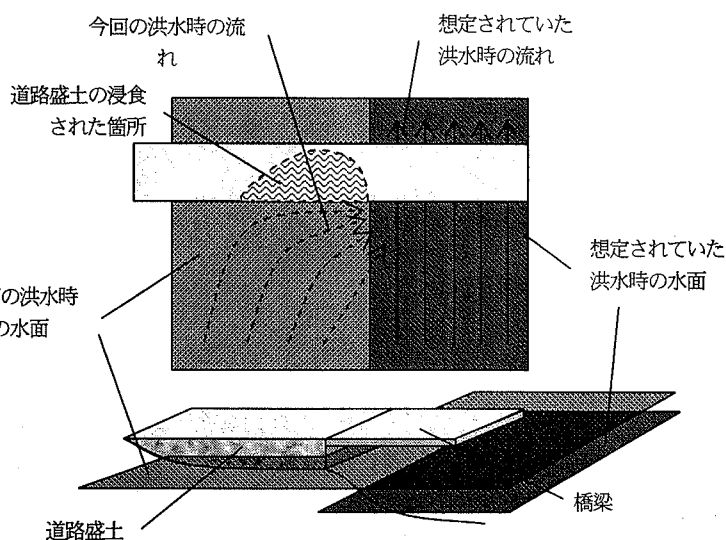
図－3 橋台背後の浸食被災模式図

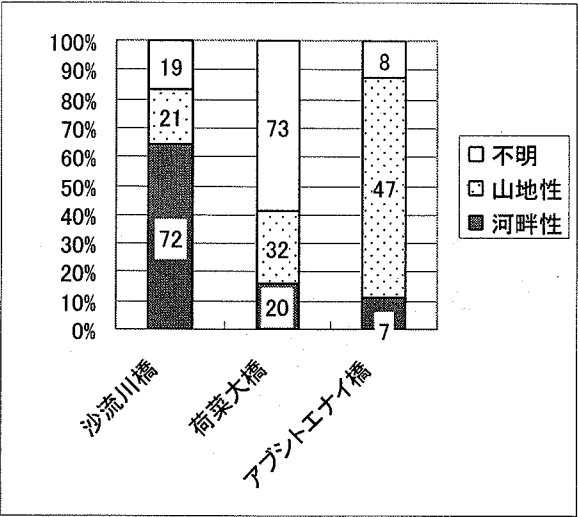
図-5 橋脚に堆積した流木の樹種

これによると、堆積流木の構成比は河道全体の傾向を裏付ける結果が得られている他、被災橋梁では山地性の樹木の堆積比率が目立ち、山地からの流木流出が当該地域の被災に影響をおよぼしている事が推定できる。

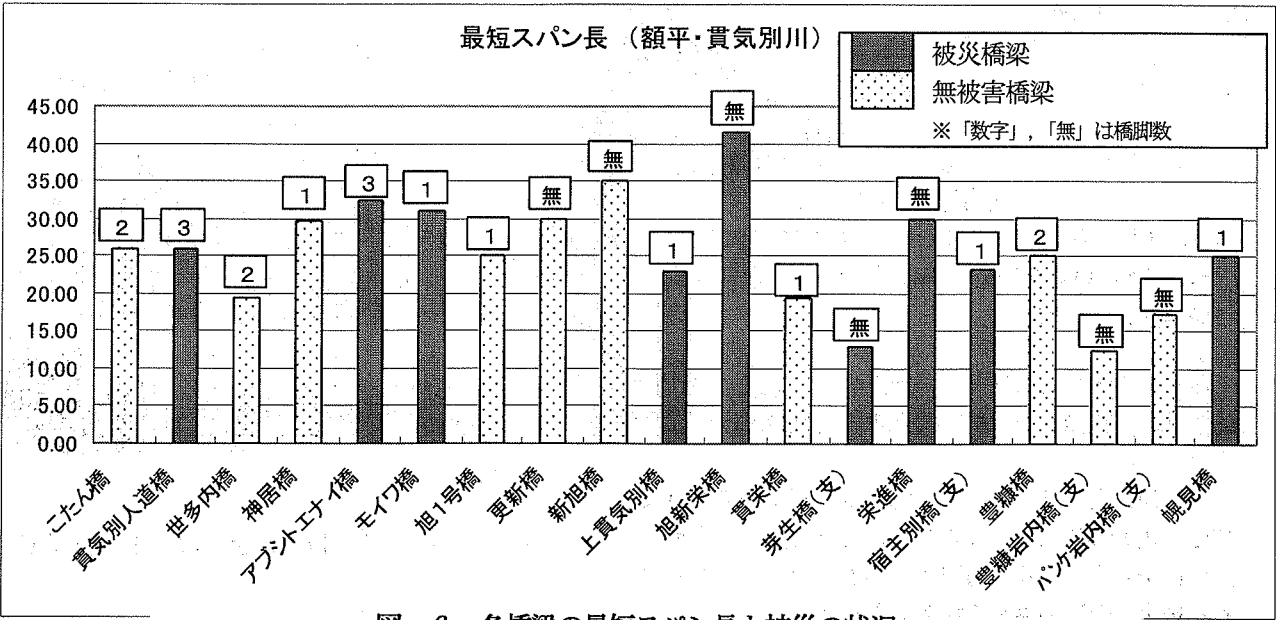
図-6 各橋梁の最短スパン長と被災の状況

最短スパン長については、今回の調査結果からは被災の有無や度合いについて関連を見出すのは困難であった。

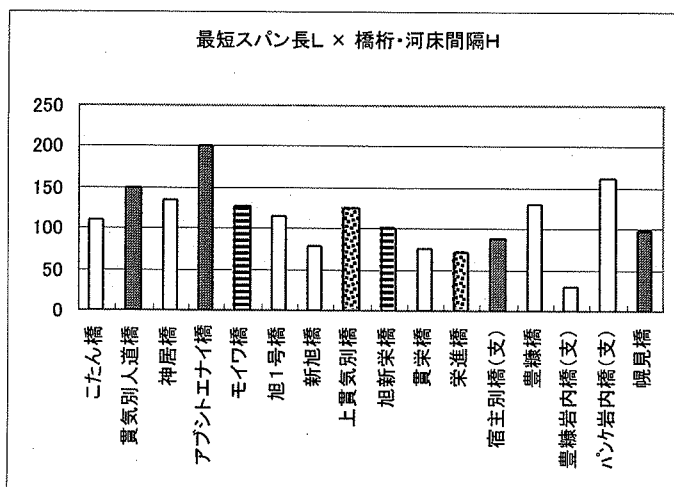
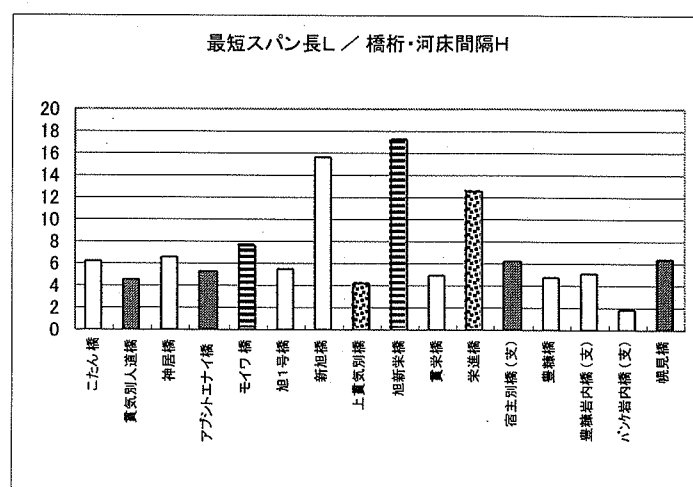
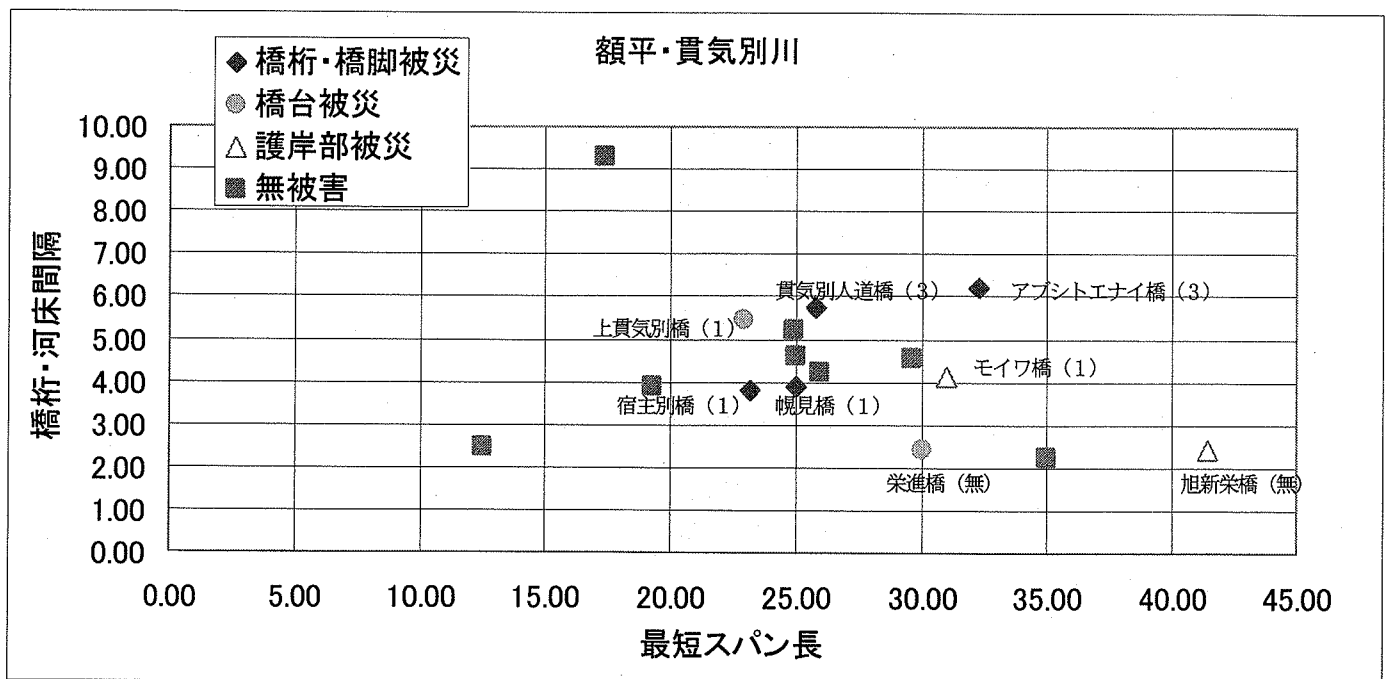
・貫気別橋人道橋、アブシトエナイ橋（橋桁被災としているが、橋脚の転倒による被災）は橋脚の転倒、傾斜が発生した。この2橋の特徴は、橋桁から河床までのクリアランスが近傍橋梁の中でかなり大きい部類に属しているが、この2橋とも沿川橋梁で最大数の3橋脚を持つことである。その点や出水後の現地調査から、出水により橋脚に堆積した流木が大きく成長し河積を阻害、その阻害が更に堆積を加速度的に進め、やがて大きな抵抗により橋脚の転倒、傾斜を招いたと推定できる。

- ・上貫気別橋、柴進橋においては、最短スパン長が長くても橋桁から河床までのクリアランスが小さい、あるいは橋桁から河床までのクリアランスはあるが最短スパン長が短い特徴を持つ。これらの特徴を持つ橋梁では流木の堆積により河道断面が減少し、あふれた流水が橋台背面に乗り上げて流下、流失させた可能性がある。
- ・モイワ橋、旭新栄橋はもっとも被災を受ける可能性が低いと思われるポジションにプロットされているにもかかわらず被災橋梁となっているが、この2橋とも被災内容が橋梁護岸であるため、流木の閉塞を要因とする被災には直接結びつかないと考えられる。
- ・宿主別橋の橋脚被災については、支川部の橋梁であるため、他の橋梁とは多少性質が異なる可能性はあるが、幌見橋のプロット状況も含め、更に検討を進める余地が多い。

ると推定されるので、流木の発生しやすい地域においては、流木の堆積を考慮した橋脚の形状、数の設定等が必要である。
