# 2004年福井水害における鉄道橋梁の被災原因の調査解析と今後の長寿命化方策の検討

STUDY ON THE CAUSES OF COLLAPSED BRIDGES DURING THE DISASTER IN FUKUI 2004.7 AND INVESTIGATION ON EXTENDING LIFE OF BRIDGES

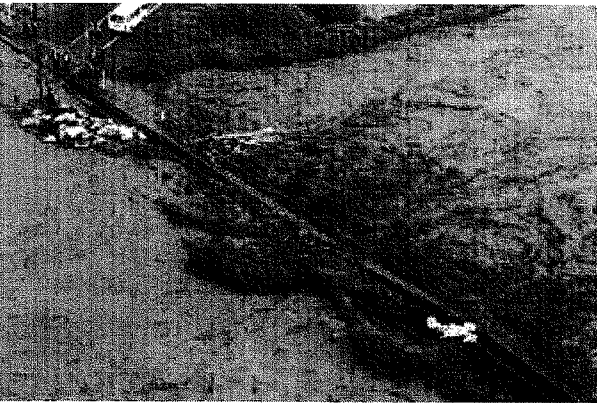
図-1に越美北線の位置図を示す。越美北線は,昭和初期に建設された単線鉄道であり,その橋梁は,谷底河川である足羽川上に設置されている。第一鉄橋は,天神橋観測所の約1.5km上流に位置する。各鉄橋の桁は上路プレートガーダー形式で,支間長(桁高)は,それぞれ12.9(1.2)~25.4(1.81)mである。表-1に,越美北線の橋梁,架橋地点の河川および今回の被害等の概要を示す。このように,越美北線の橋脚の特徴は7橋中6橋が岩着の円柱であり,被害の特徴はそれらの岩着橋脚が剥れ倒壊または折損倒壊したことである。また,過去の最高水位は桁下2m程度であった。今回の被害では,本調査および写真-1に示す福井新聞社撮影の航空写真により,最高水位は桁にかかっていたことが判明している。

写真-1 11：34に福井新聞社により上流側から撮影された第1鉄橋の洪水作用状況

表-2から、橋脚および桁に作用した流体力により、橋脚が剥れまたは折損破壊したと判定された。過去の最高水位は桁下であり、また、設計では桁に作用する流体力を見込んでいないことから、表-2の結果は妥当であると推察される。なお、写真-1には、流木が大量に作用している状況は示されていないが、倒壊時には流木による衝撃力も加わっていた可能性もある。

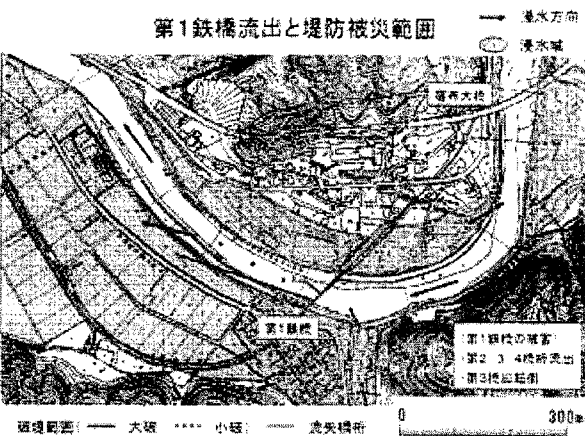
図-2、写真-2、3に第1鉄橋付近の被災状況を示す。  
写真-3に示すように、第1鉄橋では河川中央の橋脚1本が剥れ倒壊していた。倒壊橋脚の左岸側の未倒壊橋脚周辺には護床工が施されていた。図-2、写真-4に示すように第1鉄橋の中央の桁は洪水流に流されて堤内地に流出していた。

図-2 第1鉄橋付近の被災状況

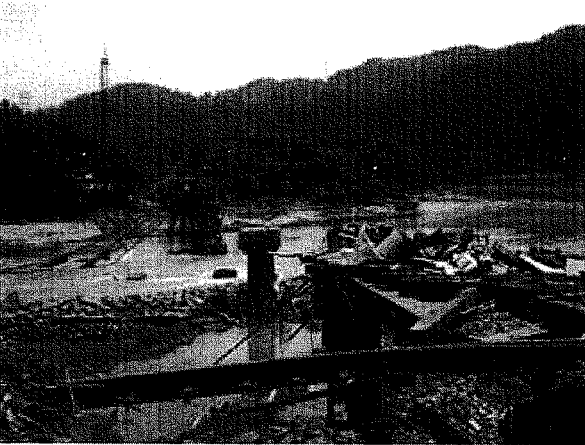
写真-2 第1鉄橋付近の被災状況

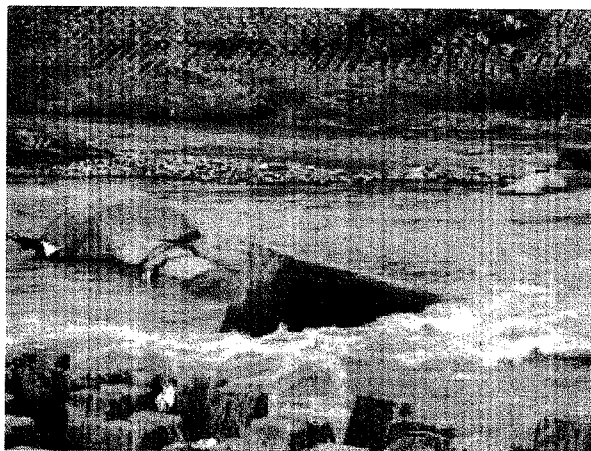
写真-3 第1鉄橋の橋脚の倒壊状況

| 橋梁<br>No | 川幅<br>(m) | 河床<br>勾配 | 桁上～基<br>礎深さ(m) | 流速 $V$<br>(m/ s) | $\Sigma M$ ton<br>( $\cdot$ m) | 底 面 幅<br>(m)形状 | $\sigma$<br>( $\text{N}/\text{mm}^2$ ) | $\sigma_{ca}$<br>( $\text{N}/\text{mm}^2$ ) | 破壊形式 | 判定 |
|---|---|---|---|---|---|---|---|---|---|---|
| 第1 | 108 | 1/200 | 11.5 | 2.9 | 184 | 4矩形 | 0.17 | 0.18～2.6 | 岩盤剥離 | △ |

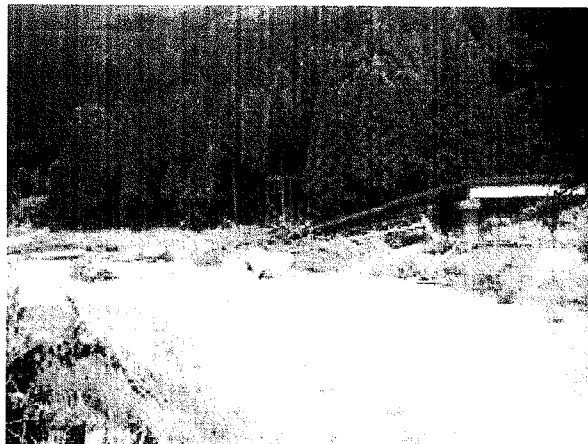
写真-5 第3鉄橋付近の被災状況

写真-5, 6に第3鉄橋付近の被災状況を示す。写真-5に示すように、第3鉄橋では河川中央の橋脚3本が倒壊し桁は流失していた。また、第3鉄橋の左岸の道路には道路面から2m程度の高さの洪水痕跡が見られ、第3鉄橋の桁に洪水が作用したことが推測された。さらに、写真-6に示すように、第3鉄橋の橋脚はその基礎が岩盤から剥れて倒壊していた。

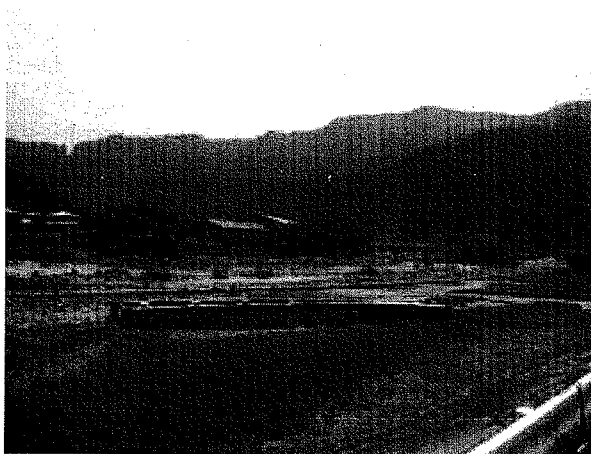
写真-4 第1鉄橋の桁の流失状況

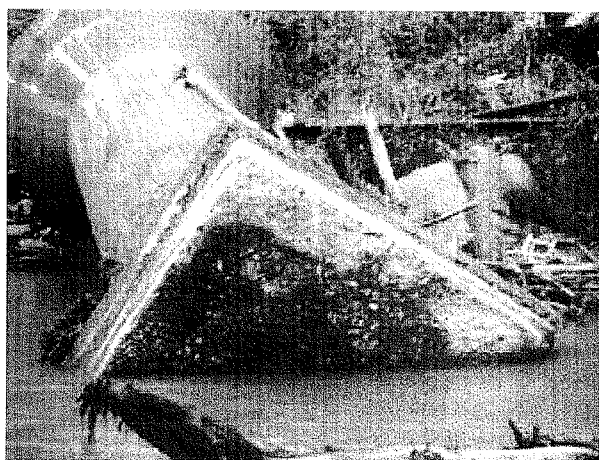
写真-6 第3鉄橋の橋脚の倒壊状況

| 橋梁<br>No | 川幅<br>(m) | 河床<br>勾配 | 桁上～基<br>礎深さ(m) | 流速 $V$<br>(m/ s) | $\Sigma M$ ton<br>( $\cdot$ m) | 底 面 幅<br>(m)形状 | $\sigma$<br>( $\text{N}/\text{mm}^2$ ) | $\sigma_{ca}$<br>( $\text{N}/\text{mm}^2$ ) | 破壊形式 | 判定 |
|---|---|---|---|---|---|---|---|---|---|---|
| 第3 | 75 | 1/87 | 11.6 | 4.8 | 484 | 4矩形 | 0.45 | 0.18～2.6 | 岩盤剥離 | ○ |

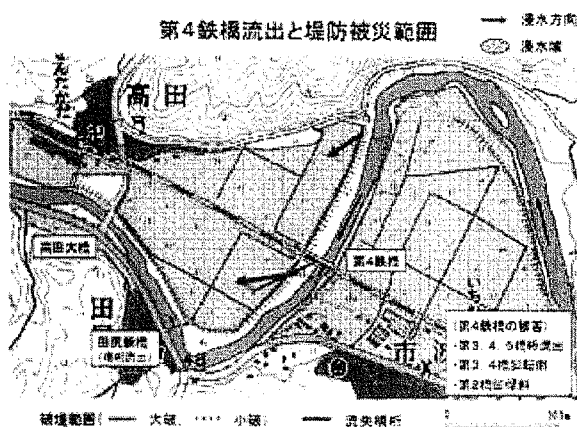
図-3、写真-7, 8に第4鉄橋付近の被災状況を示す。

図-3 第4鉄橋付近の被災状況

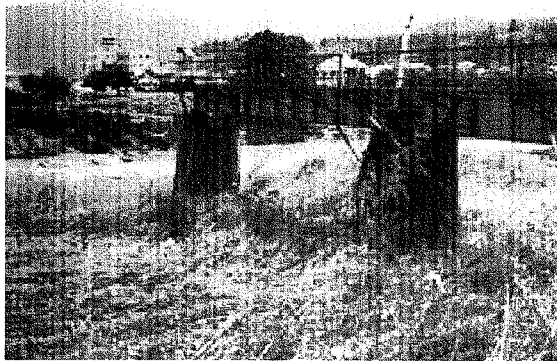
写真-7に示すように第4鉄橋では、非洪水時に流れが存在し植生が繁茂せずに低水路状になっている左岸側の橋脚2本が倒壊して、その両側の桁が流失した。流失した桁の1本は174m下流で発見された。また、第4鉄橋付近の河床は礫混じりの砂であり、さらに、第4鉄橋の橋脚は楕円柱であるとともに、橋脚の基盤は砂層であり、基礎は直接基礎であることが判った。なお、写真-8に示すように、第4鉄橋右岸側の未倒壊橋脚の下流側では2m程度の深さの洗掘孔が見られた。

写真-7 第4鉄橋の橋脚の倒壊状況

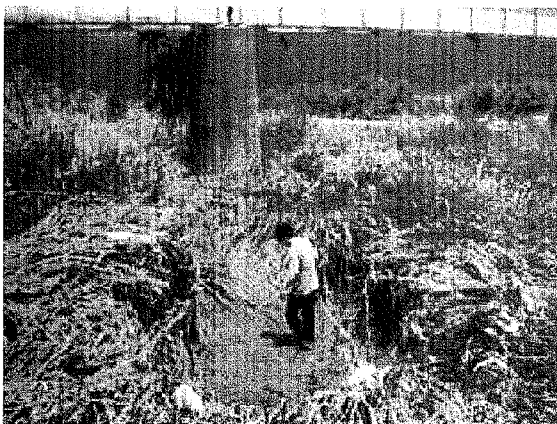
写真-8 第4鉄橋の橋脚下流の洗掘孔の状況

航空写真から、第4鉄橋の橋脚は桁に流水が衝突する時点では倒壊していたと推察された。ここで、桁下の水利諸元を用いて洗掘による倒壊の可能性を検討する。橋脚径 $D=2.1\text{m}$ 、水深 $h=8\text{m}$ 、河床勾配 $i=1/6000$ 、粗度係数 $n=0.03$ から、 $h/D=3.81$ 、フルード数： $Fr=0.198$ が求まる。須賀ら<sup>4)</sup>を用いると、洗掘深 $Z_s=1.2 \cdot D=2.5\text{m}$ が求まる。橋脚の根入れ長 $Z_{sc}=1.52\text{m}$ であり、洗掘により倒壊したことが推察された。なお、写真-8に示したように第4鉄橋の右岸側は植生に覆われていて橋脚周辺での洗掘は基礎には達せずに倒壊は免れた。ただし、右岸側橋脚の後方に2m程度の洗掘孔が見られた。大型の洗掘実験や現地では橋脚周辺の洗掘深よりも後方での洗掘深が深くなる場合があり、この調査結果は大型の洗掘実験等の結果と同様の傾向を示している。また、植生の繁茂により流心が固定されるとともに流心での水深、流速が大きくなり洗掘に留意しなければならないとの報告<sup>5)</sup>もある。本災害はこの報告を裏付けていて、今後の橋脚の保守に対する注意事項が示された。

- 3) 洗掘に対する補強として、洗掘防止工の施工：図 - 5<sup>6)</sup> 参照
- 4) 洗掘と基礎の根入れ不足に対する補強として、矢板等による根入れ深さの増強と洗掘防止工の施工：図 - 6<sup>7)</sup> 参照
- 5) 岩盤と基礎の付着強度の不足に対する、アンカーによる岩盤と基礎の付着強度の補強：図 - 7参照
- 6) 橋脚の曲げせん断強度の不足に対する、連続繊維シートによる曲げせん断強度の補強：図 - 8<sup>8)</sup> 参照

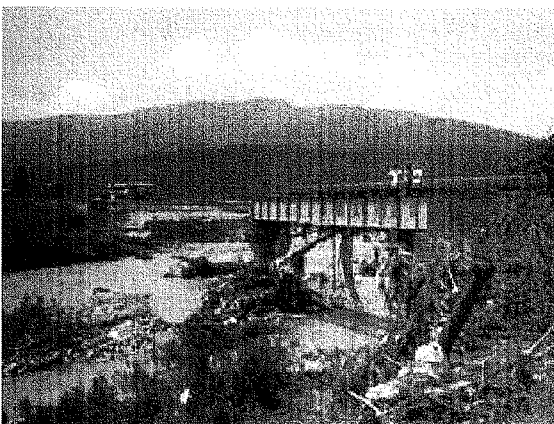
写真-9, 10に第5鉄橋付近の被災状況を示す。写真-9に示すように、第5鉄橋では左岸側の橋脚3本が倒壊し、それらの両側の桁は洪水流に流されて約1500m下流に流出していた。写真-10に示すように、第5鉄橋の橋脚はその基礎が岩盤から剥れて倒壊していた。

写真-9 第5鉄橋の橋脚の倒壊状況

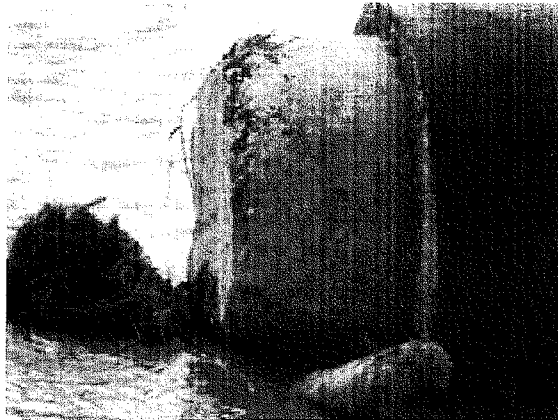
写真-10 第5鉄橋の橋脚の倒壊状況

| 橋梁<br>No | 川幅<br>(m) | 河床<br>勾配 | 桁上～基<br>礎深さ(m) | 流速 $V$<br>(m/ s) | $\Sigma M$ ton<br>( $\cdot$ m) | 底 面 幅<br>(m)形状 | $\sigma$<br>( $\text{N}/\text{mm}^2$ ) | $\sigma_{ca}$<br>( $\text{N}/\text{mm}^2$ ) | 破壊形式 | 判定 |
|---|---|---|---|---|---|---|---|---|---|---|
| 第5 | 74 | 1/370 | 12.3 | 3.8 | 342 | 2.3円 | 2.86 | 0.18～2.6 | 岩盤剥離 | ◎ |

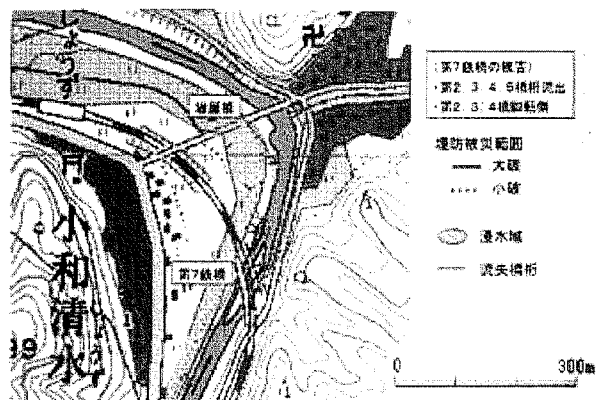
図-4、写真-11、12に第7鉄橋付近の被災状況を示す。写真-11、12に示すように第7鉄橋では河川内の橋脚3本が折損倒壊していた。また第7鉄橋の桁は洪水流により73m下流に流されていた。

図-4 第7鉄橋付近の被災状況

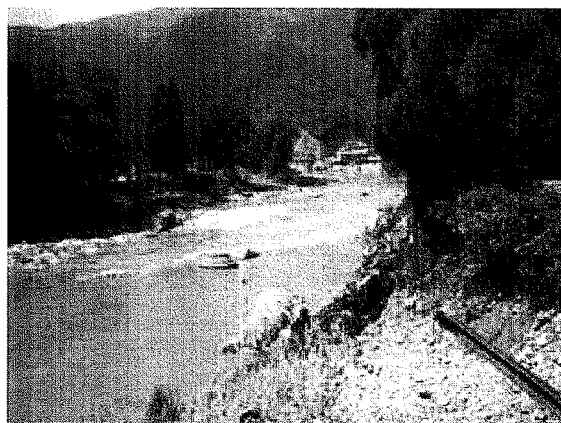
写真-11 第7鉄橋の橋脚の倒壊状況

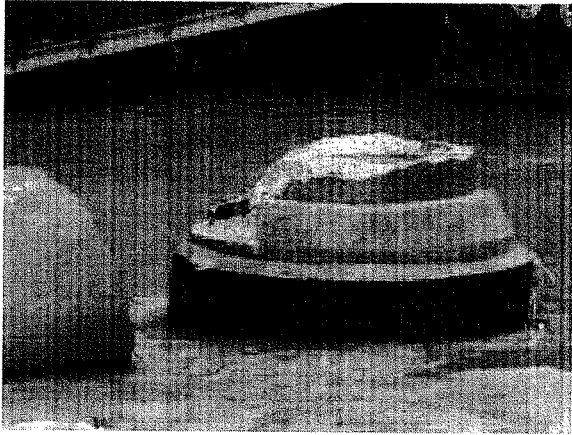
写真-12 第7鉄橋の橋脚の折損状況

| 橋梁<br>No | 川幅<br>(m) | 河床<br>勾配 | 桁上～基<br>礎深さ(m) | 流速 $V$<br>(m/ s) | $\Sigma M$ ton<br>( $\cdot$ m) | 底 面 幅<br>(m)形状 | $\sigma$<br>( $\text{N}/\text{mm}^2$ ) | $\sigma_{ca}$<br>( $\text{N}/\text{mm}^2$ ) | 破壊形式 | 判定 |
|---|---|---|---|---|---|---|---|---|---|---|
| 第7 | 58 | 1/270 | 12.4 | 4.6 | 645 | 2.4円 | 4.75 | 0.31～3.3 | 折損 | ◎ |
