# 新潟県中越地震による 信濃川の河川堤防被害調査について

## SURVEY AND RESEARCH ON DAMAGED SHINANO RIVER EMBANKMENTS CAUSED BY NIIGATAKEN CHUETSU EARTHQUAKE

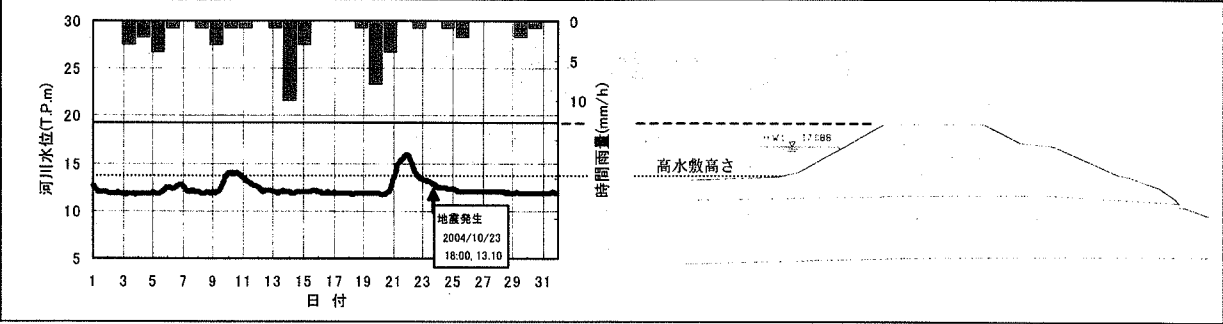
図-2 雨量(大河津観測所)・河川水位経時変化と被災堤防断面(信濃川右岸 2.0km)<sup>2)</sup>に加筆

まず、地震発生前の降雨・出水状況である。地震発生時には指定水位以下にまで低下はしていたものの、大河津水位観測所(-1.3k)、長岡水位観測所(17.5k)では台風 23 号の出水により、地震発生 2 日前に警戒水位を超え、危険水位に達する水位が観測されている。堤体内に浸透した雨水・河川水は、平時よりも高い堤体内水位として残存していた可能性があり、地震時に地盤のみならず堤体の一部も液状化することにより被害を助長したことが推測される。図-2 に、大河津雨量観測所、前掲の大河津水位観測所と同、与板水位観測所の河川水位から内挿法によって推定した河川水位に対する被災堤防断面(信濃川右岸 2.0km)との関係を示した。

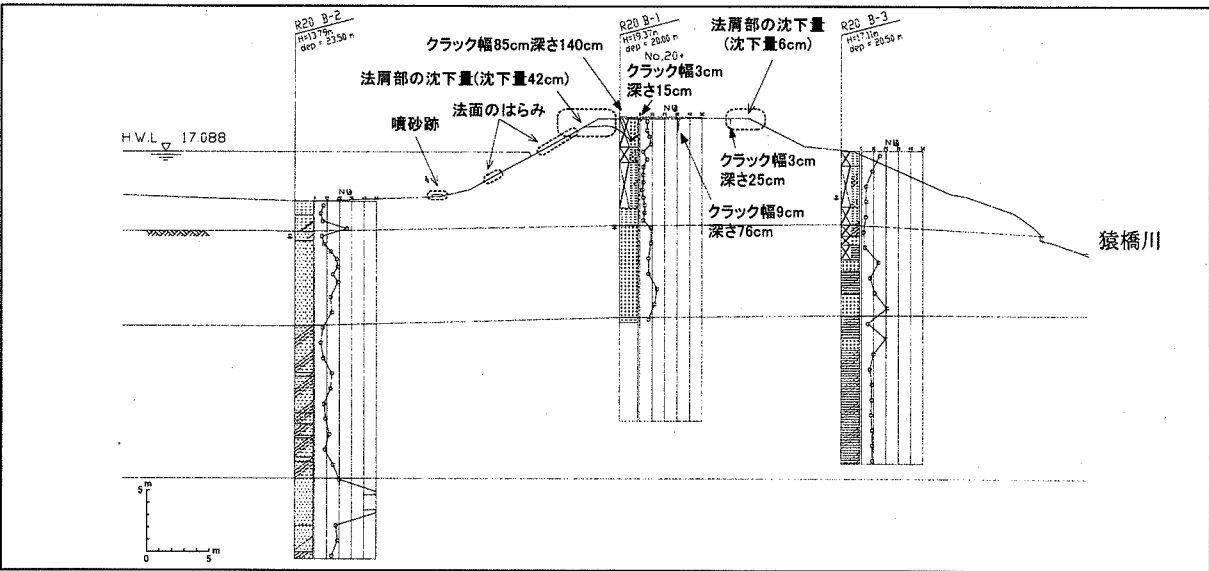
図-3 被災断面（真野代地区【中条地区】：信濃川右岸 2.0km） 2)に加筆

(1) 真野代地区（中条地区）：信濃川右岸 2.0km ている箇所もある。堤外側法面の変形が顕著で、堤脚付近では、護岸に亀裂が入り、目地が開いたり、はらみ出すように折れて変形している。

信濃川右岸 2.0k 付近の真野代新田～中条地先では、タイプ F の被災が発生した。図-3 に示すように、堤外側法肩が大きく陥没した。また、天端には縦断亀裂が多数発生し、亀裂深度は、最大で 220cm に達し

さらに、表のり尻付近には、多くの噴砂跡が見られる。

地震後の調査ボーリングにより得られた地下水位・柱状図・粒度特性等により液状化判定を行った結果、本震の推定地表面最大加速度( $\alpha S_{max}=400cm/s^2$ )においては、堤体直下の基礎地盤( $N$  値 10 前後の砂質土層が堤内から堤外に一様に約 6m の層厚で分布)で、液状化指数  $F_L$  が 1.0 を下回った。

上記調査結果より、本地区の河川堤防の被害要因は基礎地盤の液状化による可能性が高いと判断した。

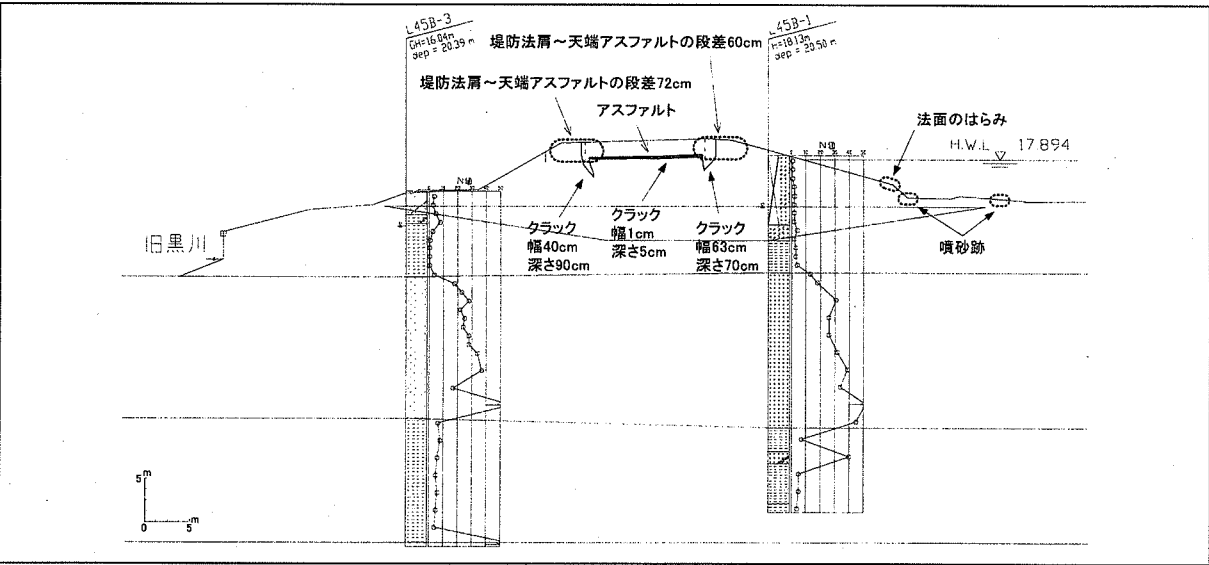
図-4 被災断面（本与板地区【馬越地区】：信濃川左岸 4.5km） 2)に加筆

信濃川左岸 4.5km 付近の本与板地区(馬越)では、堤防天端中央部の陥没と、ともに両法肩位置に縦断亀裂が入った、タイプ F の被災が発生した。

被災区間の中で、被害が顕著な中央部の延長 225m には、堤外側法面のはらみ出し、堤脚付近に墳砂痕が生じている。図-4 に代表被災断面を示す。

地震後の調査ボーリング結果から、堤体直下には軟弱な粘性土が層厚 4~5m で分布している。また、既設堤防は、この軟弱な粘土層上に砂質土を主体とする材料で築堤されており、緩んだ砂質の堤体下部の一部が軟弱な粘性土層中にめり込む様に沈下しているのが確認された。地下水位は、この緩んで沈み込んだ砂質の堤体下部の上にあり、築堤材料の一部が液状化したことが懸念される状況である。

本震の推定地表面最大加速度( $\alpha S_{max}=400 cm/s^2$ )を用いて液状化指数  $F_L$  を算出すると、基礎地盤にめり込んだ堤体の砂質土は、液状化指数  $F_L$  が 1.0 以下となった。

上記調査結果より、本地区の堤防の被害要因は、堤体を構成する砂質土の一部が地震時に液状化して堤体変形した可能性が高いと判断した。

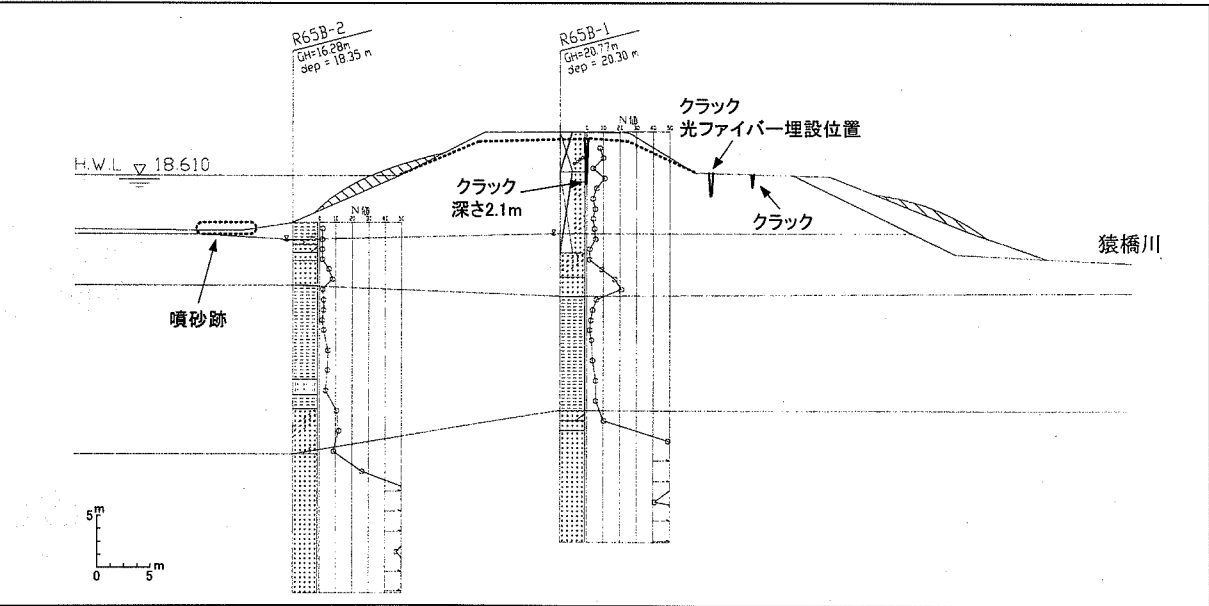
図-5 被災断面（長呂地区：信濃川右岸 6.5km） 2)に加筆

信濃川右岸 6.5km 付近では、堤防天端が沈下すると、ともに多数の縦断亀裂が入った、パターン F の被災が発生した。堤外側の法尻付近には噴砂痕も確認されている。長呂地区の堤防形状は堤高約 7m、天端幅 7m、法面は堤外側が 1 枚法、堤内側には小段を有する 2 枚法となっており、この堤内側小段には光ファイバーが埋設されている。光ファイバー埋設位置での縦断亀裂は、規模が大きく、堤内側を流れる猿橋川に向かってすべり崩壊の形態を呈している。図-5 に代表被災断面を示す。

地震後の調査ボーリングにより得られた地下水位・柱状図・粒度特性等により液状化判定を行った結果、本震の推定地表面最大加速度( $\alpha S_{max}=400cm/s^2$ )においては、堤体直下の基礎地盤( $N$  値 10 前後の砂

質土層が堤内から堤外に一様に約3mの層厚で分布)で、液状化指数 $F_L$ が1.0以下となった。

上記調査結果より、本地区の河川堤防の被害要因は基礎地盤の液状化による可能性が高いと判断した。

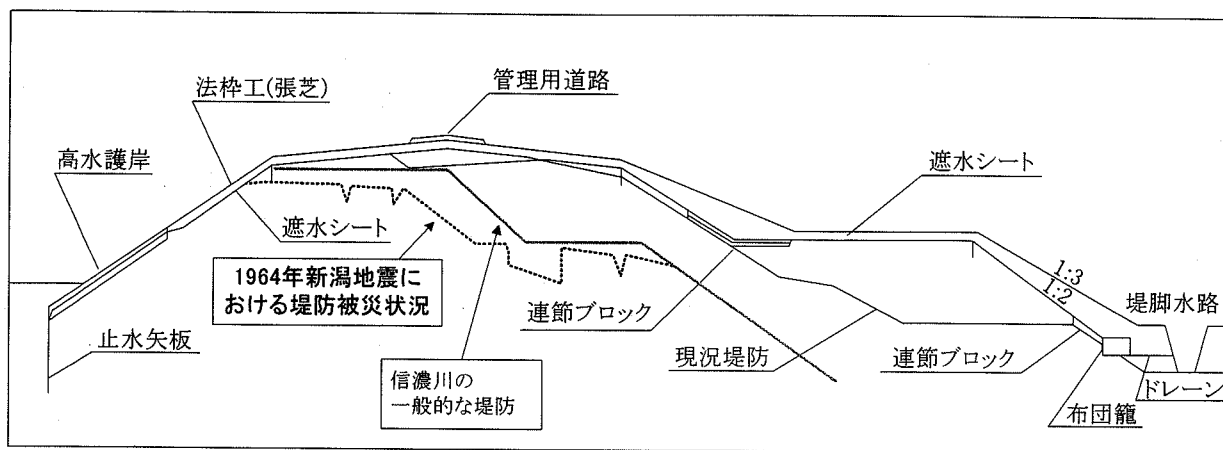
図-6 真野代地区の堤防強化標準断面 4), 5) に加筆

今回の地震で顕著な被害が発生した上述(1)の下流に位置する真野代地区では、1964年の新潟地震において、図-6に示すように河川堤防に顕著な被害が発生し、復旧工事が行われた。その後、本地区では、同図に示すように、平成2年度に洗掘、越水、浸透、地震に対する強化を目的とした堤防強化対策事業で法面勾配を緩くした堤防大断面化、さらに堤体表層に遮水シートを入れた堤防のアーマーレビー化が施されている。この強化対策箇所では、今回の地震による堤防の被害は発生しなかった。今回の地震による堤防被害は、この強化対策が実施された区間のすぐ上流で発生しており、強化対策工事の有無により被害・無被害の差が生じたことも考えられる。この強化対策事業の効果の詳細は現時点で定かではないが、今後の河川堤防の質的整備に向けても検証が必要である。

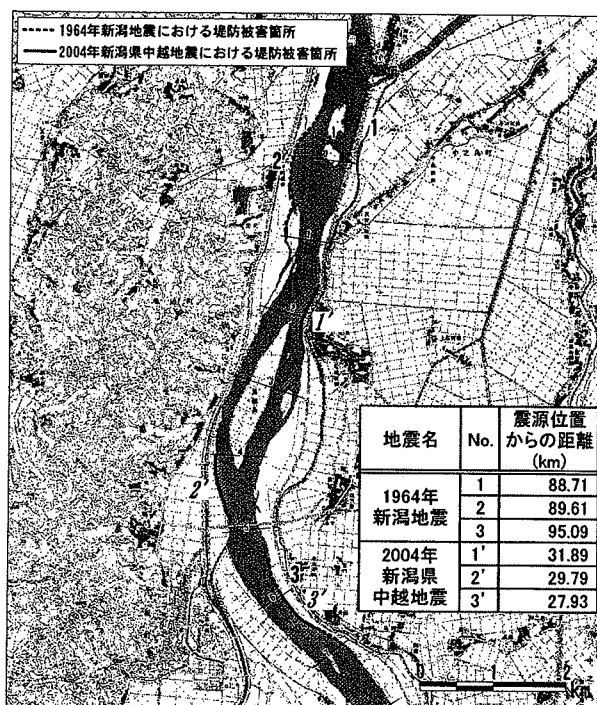
図-7 信濃川 0~7km 区間における被害箇所 2), 4)

図-7は、信濃川0～7k区間における1964年新潟地震及び2004年新潟県中越地震にける堤防被害箇所を示したものである。

この図で信濃川右岸6.5kmの長呂地区では上記の2つの地震で同箇所での被害が確認されている。
