# 平成16年神通川大出水における痕跡水位の 局所的縦断形状と河岸侵食箇所、侵食量の関係

RELATIONSHIP BETWEEN FLOOD MARK PROFILES  
AND BANK EROSION RATE IN 2004 JINZU RIVER FLOOD

The Jinzu river which is a very steep channel experienced a large flood in October 2004. River banks were severely eroded over the entire reach of the river although levee breach did not happen fortunately. Flood marks and bank erosion immediately after the flood were surveyed in detail.

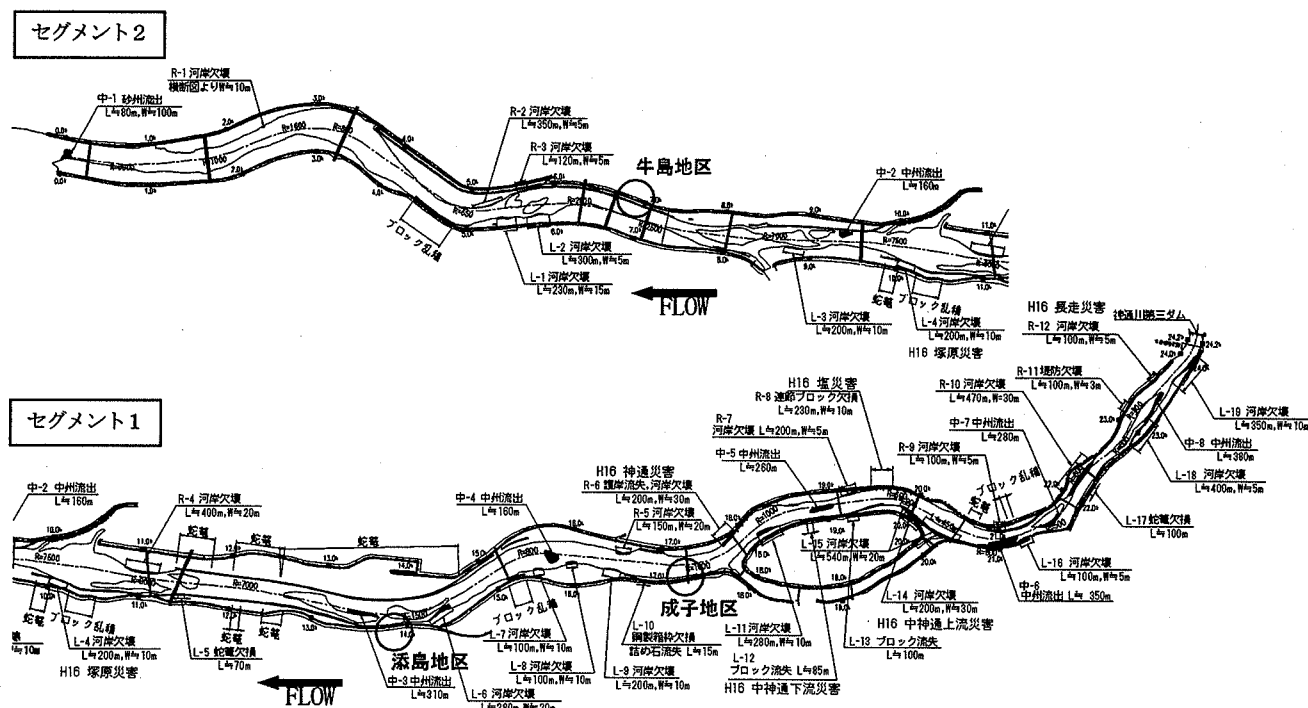
図-2 被災箇所平面図

洪水の減水後、直ちに被災箇所の確認と洪水痕跡の測定を実施した。測定結果を図-2に示す。

また、図-2に示すように、被災箇所と平面線形(河道の湾曲)との関係を見ると、下流部ではその多くが湾曲部において被災箇所が発生しているのに対し、上流部では湾曲部で発生しているほか、直線部においても侵食箇所が発生している。

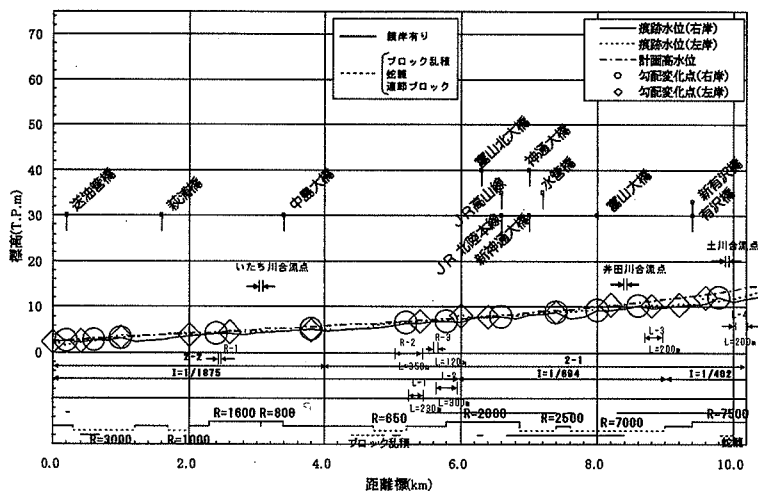
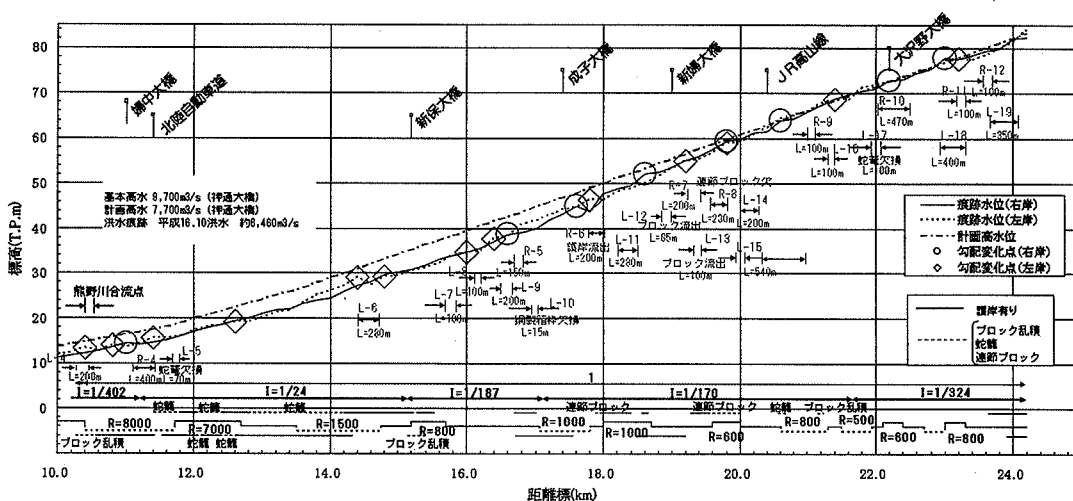
図-3 洪水痕跡及び被災箇所

洪水痕跡の計測結果は、図-3に示すとおり、河口近くの2km付近、基準点神通大橋近傍の6km及び8km付近、また、20kmから上流区間では連続して計画高水位を上回る洪水痕跡が見られた。

侵食箇所について、侵食を受けた区間の距離標及び延長を図-3に記入した。下流部よりも上流部において被災

箇所が多くなっている。また、20kmより上流では、ほぼ連続的に河岸が侵食されている。

急流河川では、洪水流が蛇行して流下することから、洪水痕跡の勾配変化点を図-3の洪水痕跡グラフ上に○及び◇印で示した。洪水痕跡縦断面形が急な変化する箇所において、多くの侵食が発生していることがわかる。

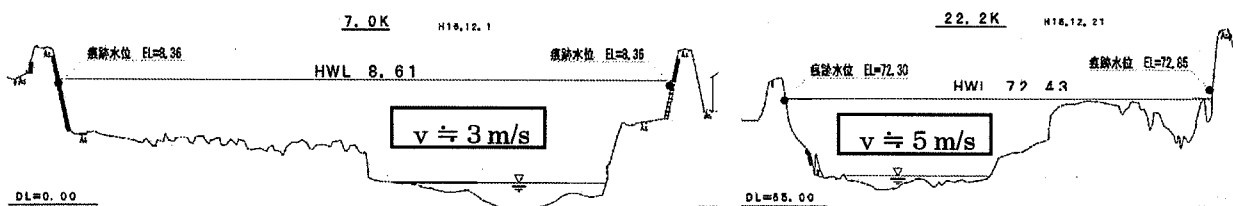
図-4 代表断面の水位と流速

これは、図-4に示すように、上流部では流速が約5m/sと非常に速く、急流河川特有の高いエネルギーによるも

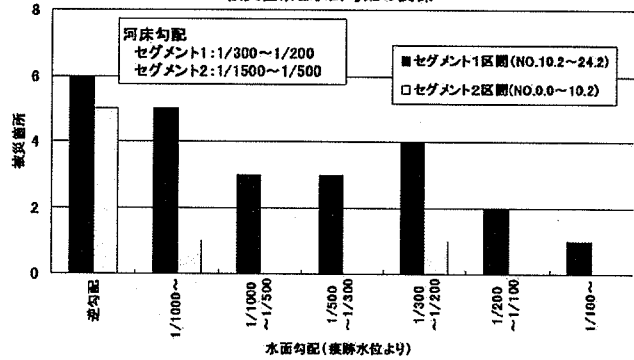
図-5 痕跡勾配毎の被災箇所数

そこで、侵食箇所における痕跡水位の変化を、その前後の観測点との勾配を数値で表し、侵食箇所と水面勾配との関係を図-5に示した。

セグメント1区間(10.2~24.2k)では、その7割において、水面形が逆勾配となっているところや、急に水面勾配が変化しているところで侵食箇所が発生している。

セグメント2(0.0~10.2k)でも、その半数以上において、水面形が逆勾配のところ河岸侵食が発生している。

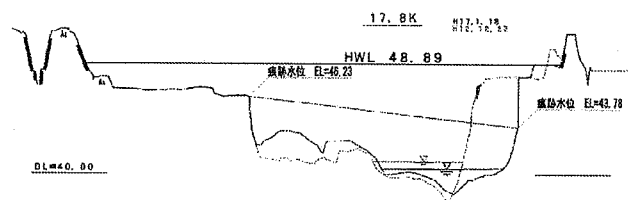
図-6 17.8k横断面図と痕跡水位

なお、洪水痕跡のうちの一部については、河岸が侵食を受け欠陥してしまったため、洪水時の水位とは異なる位置に痕跡が残った箇所が17.8k右岸と20.0k左岸の2箇所あった。図-6に示すように、河岸が崩れた後、水位が低下してからの痕跡と考えられる。これも痕跡水位が急な変化を生じた理由の一つとなっている。

示した低水路右岸で30mの河岸侵食が洪水ピークより前の水位上昇期に起こったため、水位が大きく計算されたと考えられる。この箇所を含めて、上流部の被災箇所と水面、河道特性による流れの関係を以下に説明する。

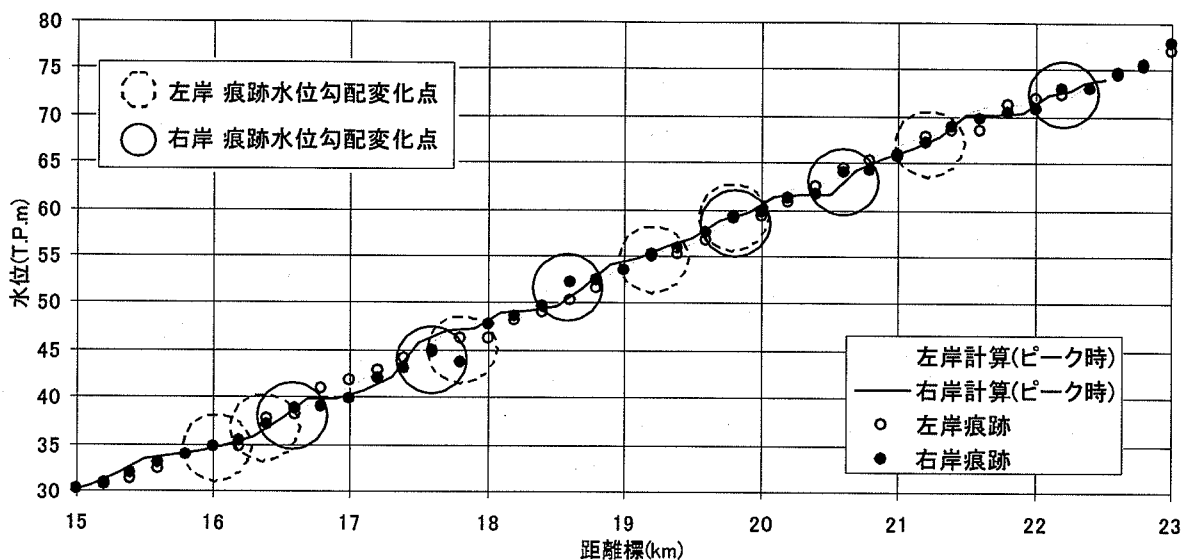
図-8 痕跡水位と洪水ピーク時の解析水位縦断分布

図-8は、洪水痕跡水位と大沢野大橋で洪水ピークが生じた時の解析水位の縦断分布を比較したものである。図-3と同様に洪水痕跡の勾配変化点を○印で示す。17.8km付近の計算水位は痕跡より大きくなっているものの、水位急変部が痕跡水位と同様に見られ、計算結果は痕跡水位を概ね再現している。17.8km断面では、図-6に

17.8km断面は、上下流とも複断面河道である。18.3kmとともに蛇行部の内岸側が被災した。痕跡水位による高水敷水深は、低水路水深と比較して大きい（18.2km相対水深=0.39）。そのため、この付近では複断面的蛇行流れとなり<sup>3)</sup>、内岸の流速が速くなり、河岸侵食が引き起こされたと考えられる。図-9の中で複断面的蛇行流れによる内岸侵食被災は、他に15.5km左岸、16km左岸、22.2km右岸が挙げられる。図-8の水位縦断分布によると、15.5km左岸は計算のみ、16km左岸は痕跡のみ、22.2km右岸は痕跡と計算で水位勾配が変化していることが確認できる。

20.4km断面は神通川が西派川に分派する箇所であり、上下流と比較して水面幅が大きくなっている。下流では高水敷に洪水がのらず、水面幅が小さくなるため、流速、水面勾配が大きくなる。図-8の水位縦断分布と図-9の水位コンター図において、痕跡と計算による水位勾配の急変が被災箇所下流部で確認できる。計算結果の水位急変部はこの水面幅の減少のためにより流速が増大したためである。このような縮流による被災箇所は、図-9においては16.5km両岸、19.2km両岸が上げられる。どちらの被災箇所も、図-8において痕跡・計算水位が縦断的に折れ曲がっている。

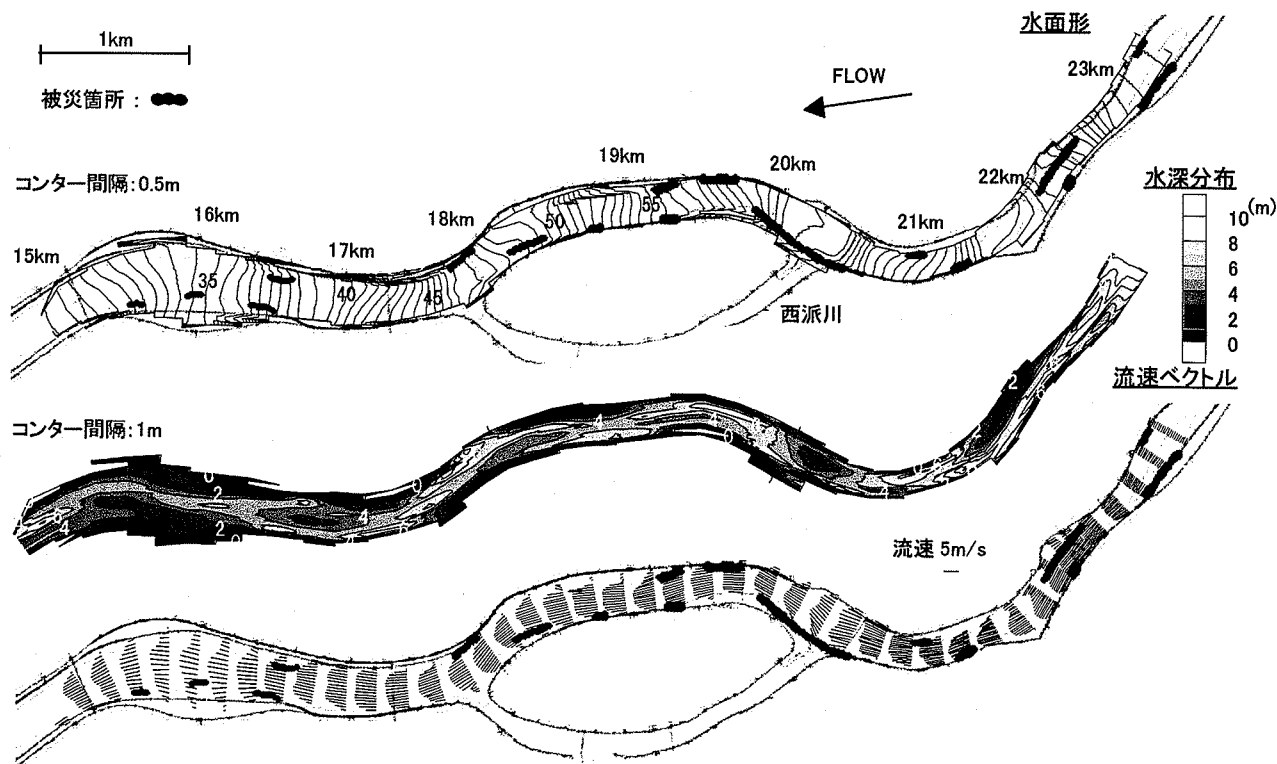
図-9 洪水ピーク時の計算水位・水深・流速分布と侵食被災箇所

19.6km右岸、20.4km左岸は、複断面形状をしているものの高水敷に洪水が流れていない。低水路内の水深は内岸と比べて外岸が大きい。これらの水衝部断面では、単断面河道の蛇行流れとなり、外岸侵食被災を受けている。被災箇所において、外岸の水位が内岸より高くなることにより、縦断水位勾配は小さくなるように変化している。
