# 低湿地堤防の弱点箇所と安全性に関する考察

## STUDY ON LEVEE SYSTEM AND IT'S WEAKPOINT IN LOW-LYING WETLAND AREAS

The qualitative weak points exists for ground property and non-homogeneous characteristic of levee body in low-lying wetland areas in the Ishikari River down stream, and these can cause levee failure and leak of water in flood.

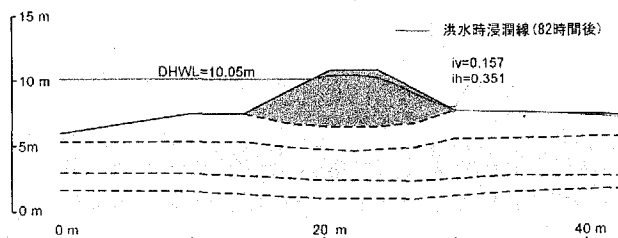
図-2 浸透流解析結果

図-2は、浸透流解析結果を示し、堤体内の浸潤線は上昇しているが、堤内側の法尻部分の局所動水勾配はih=0.351、iv=0.157でありパイピングの発生はない。

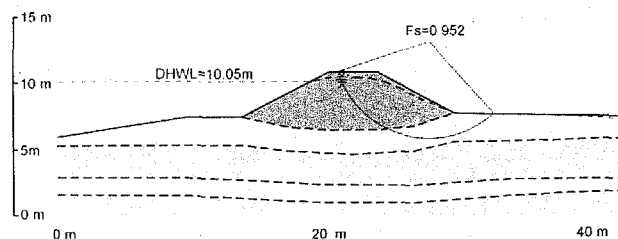
図-3 円弧すべり解析結果

一方、図-3は円弧すべり解析結果であり、Fs=0.952となり法すべりが発生する。

この地点の現象は法すべりであり、結果は災害現象と整合する。なお、この洪水では、最高水位継続時間が短かったため、決壊に至らなかったと考えられる。

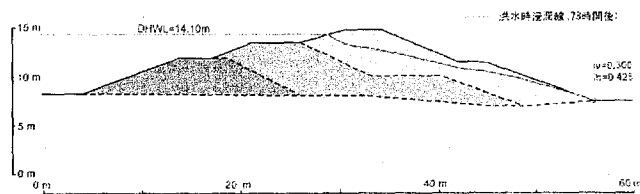
図-5 浸透流解析結果

図-5は、浸透流解析結果を示し、堤体内の浸潤線は上昇し、堤内側法尻部分の局所動水勾配は  $i_h=0.425$ ,  $i_v=0.300$  であり、水平方向で局所動水勾配が0.5に近くパイピング発生の可能性があると判断する。この地点の現象はパイピングであり、解析結果は、災害現象と整合すると判断される。この洪水では、洪水継続時間が短いため、パイピングで止まったものと考えられる。

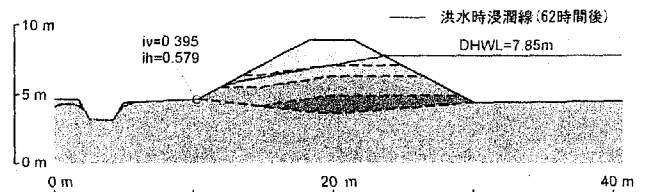
図-7 浸透流解析結果

図-7は、浸透流解析結果を示し、浸潤線は堤体の半分以上上昇している。堤内側の法尻部分の局所動水勾配は  $i_h=0.579$ ,  $i_v=0.359$  であり、水平方向でパイピングが発生する。図-8は、円弧すべり解析結果であり、 $F_s=0.966$  となり法すべりが発生する。この地点の現象は、パイピング及び法すべりであり、結果は災害現象と整合する。

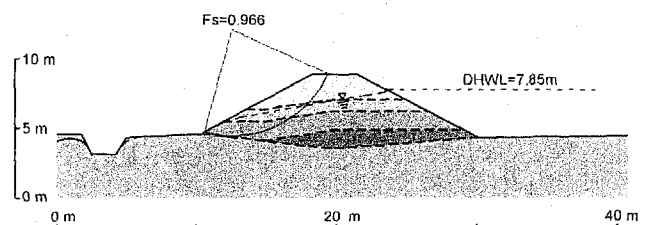
図-8 円弧すべり解析結果

この洪水では、洪水継続時間が短く、水位低下が早かったため、決壊しなかったと考えられる。

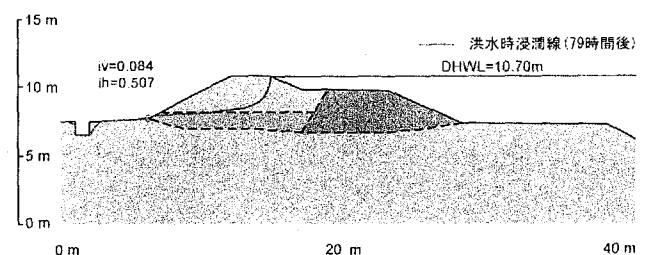
図-10 浸透流解析結果

図-10は、浸透流解析結果を示し、堤体内の浸潤線は上昇量は小さいが、堤内側の法尻部分の局所動水勾配は、 $ih=0.507$ 、 $iv=0.084$ であり、水平方向でパイピングが発生する。この地点の現象はパイピングであり、結果は災害現象と整合する。この洪水では、洪水継続時間が短いため、パイピングで止まったものと考えられる。

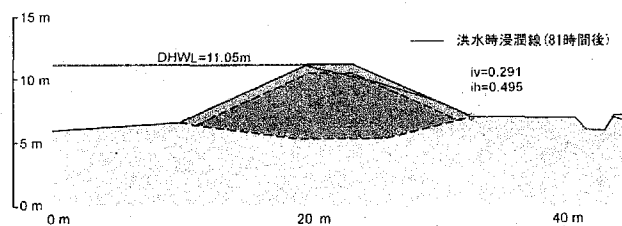
図-12 浸透流解析結果

図-12は、浸透流解析結果を示し、堤体内の浸潤線は上昇し、堤内側の法尻部分の局所動水勾配は $ih=0.495$ 、 $iv=0.297$ となり、水平方向で局所動水勾配がほぼ0.5でありパイピング発生の可能性が高いと判断する。

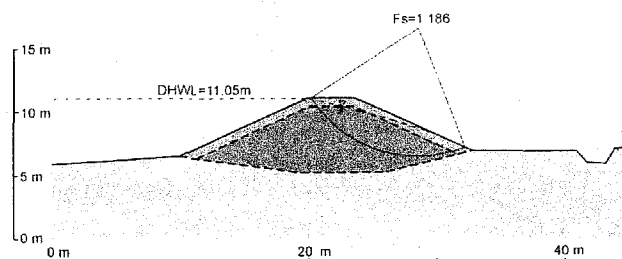
図-13 円弧すべり解析結果

図-13は、円弧すべり解析結果を示し、安全率は $Fs=1.186$ となり1.0以上であり、円弧すべりによる法すべりは発生しない結果である。

この地点の現象は、法すべりでありパイピングは発生していない。解析では、パイピングが発生し、法すべりは発生しない結果となり、災害現象と整合しない。

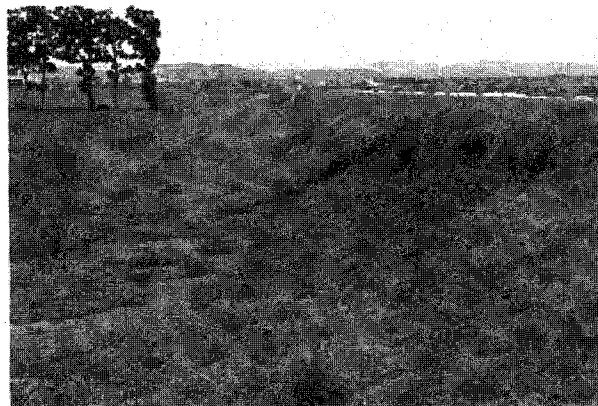
写真-1 No. 7地点被災状況

この箇所の堤防は、堤防嵩上げ時に旧堤防表面に盛土厚さ0.7m程度が施工されている。

被災時には、写真-1に示すように、堤防の表面部分がすべり破壊を起こしており、円弧すべりにより堤防内部の深くまで破壊していない。この状況から、法すべりは旧堤防表面がすべり面となり法すべりが発生したと考えられる。

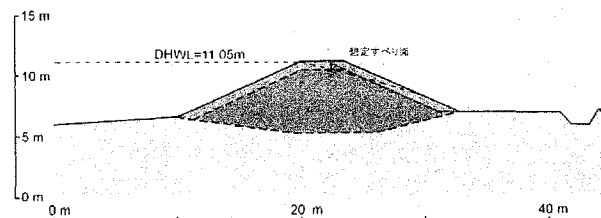
図-14 旧堤防表面に沿うすべり面の設定

この現象を考慮すると、すべり解析のモデルは、図-14のような旧堤防表面に沿うようなすべり面が設定される。

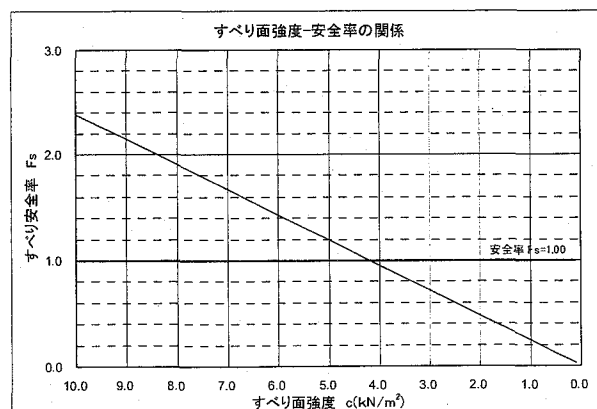
図-15 すべり面強度と安全率の関係

堤防の嵩上げの盛土施工は、直接的に旧堤防表面に被覆しただけの施工であり、すべり面の強度はかなり低いものと考えられる。すべり面の強度は、図-15に示すように $c=4 kN/m^2$ 以下程度であったと考えられる。

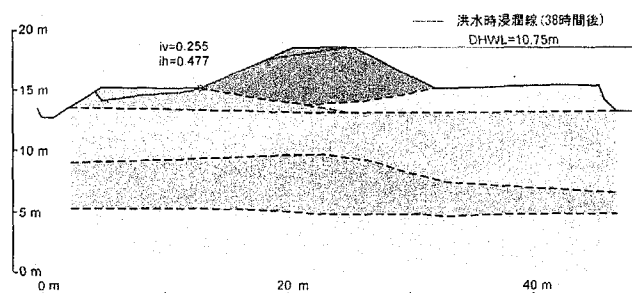
図-17 浸透流解析結果

図-17は、浸透流解析結果を示し、堤体内の浸潤線は上昇し、堤内側の法尻部分の局所動水勾配は $i_h=0.477$ 、 $i_v=0.255$ となり、水平方向では局所動水勾配が0.5に近くパイピングが発生する可能性が高い。

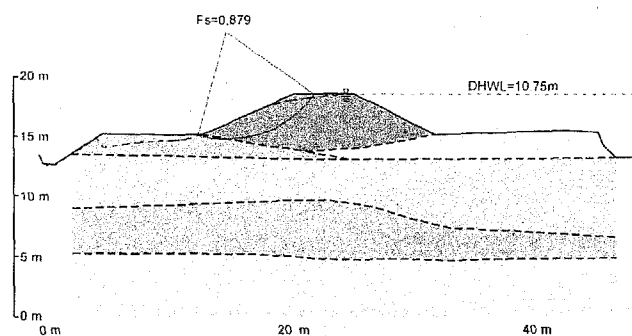
図-18 円弧すべり解析結果

図-18は、円弧すべり解析結果を示し、 $F_s=0.879$ となり法すべりが発生する。

この地点は決壊しており、法すべりが主体の決壊と推定される。本地点とNo. 1地点では、パイピングと法すべりが発生する結果であるが、前者は決壊し、後者は決壊

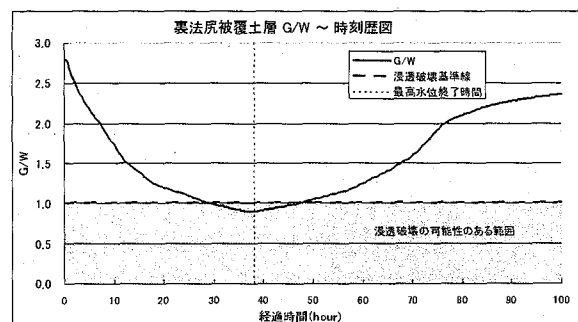
図-19 浸透による破壊の検討 ( $G/W$ ～時刻歴図)

当地点とNo. 1地点との相違点は基礎地盤の土層分布状況であり、堤内側の基礎地盤上面に難透水性の泥炭層が分布し、下位の透水層である火山灰層を被覆するような行き止まり型の土層構成となっている。

このような、土層構成の場合に発生する現象としては、難透水層が、下位の透水層からの水圧を受けて破壊する浸透破壊現象があり、堤内法尻の土層の重量 $G$ と、この土層底面に作用する揚圧力 $W$ の関係から $G/W < 1.0$ になる場合は、浸透破壊が発生する可能性がある。

図-19は、堤内側法尻の泥炭層についての $G/W$ の時刻歴図であり、最高水位の終了時間の前後の数時間において $G/W < 1.0$ となり、浸透破壊の発生の可能性が高い。

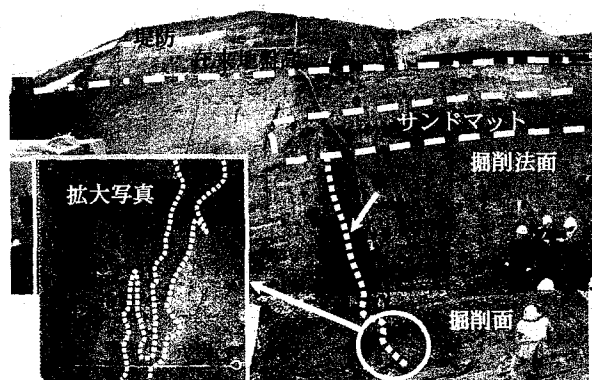
写真-3 堤防内の液状化痕跡

写真-3は、地震による液状化現象で堤防内に亀裂が生じ、そこに充填された砂脈の状態を示したものである。

写真の堤防下の一点鎖線は在来地盤高を示し、その下方の破線で囲まれた部分は、地盤内に沈下埋没したサンドマットを示している。点線で示す砂脈（掘削面は拡大写真）は、サンドマット下部から地盤内に深さ約5.0m、幅5～15cmで確認され、更に下層地盤内に続いていた。砂脈内容物の分析結果ではサンドマット材が充填されたものであり、透水係数は粒度試験結果から $3.4 \times 10^{-2}$ 程度である。この痕跡は、地震により基礎地盤の砂層が液状化し、同時に堤防内部に生じた亀裂に砂質粒子が流入し、間隙水圧の消散時にサンドマット材が亀裂内部に吸い込まれるようにして形成されたと考えられる。

これらの検討から災害発生には、堤防構造と治水地形が大きく影響することが明らかにされ、決壊する場合は、小さな初期現象が他の現象を誘発して相乗的に破壊規模を進展させ、最終的に決壊に至るメカニズムが推定された。また、堤防内の液状化痕跡は、近年の地震発生状況から他の箇所でも潜在し、その痕跡は、透水性が大きいため弱点部になる可能性が大きいと考えられた。
