# 水衝部の河床表層材料と河床洗掘の関係の 調査研究

## RESERCH ON BED SURFACE MATERIALS AROUND A FLOW ATTACK POINT AND BED SCOURING

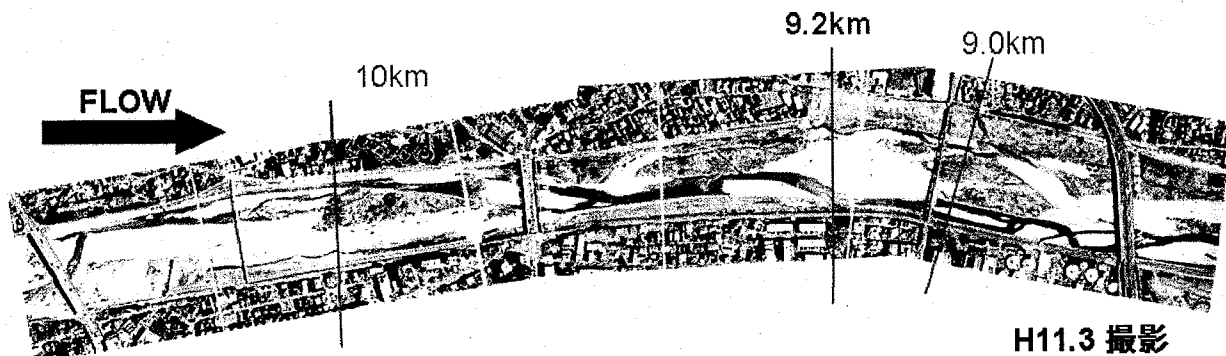
写真-1 浅川9.2km付近の航空写真

写真-1 に浅川9.2km 付近の航空写真を示す。写真はH11.3に撮影されたものである。9.2km付近は、低水路の湾曲により外岸側が水衝部になっており、度重なる出水により護岸が被災し、根固め工が縦断的に崩落している箇所である。ここで、護岸改修工事を行う際に河道を締め切り、流路を切り替えることで水抜きをし、河床表面が露出した滞筋周辺における、河道形状、河床構成材料を調査した。

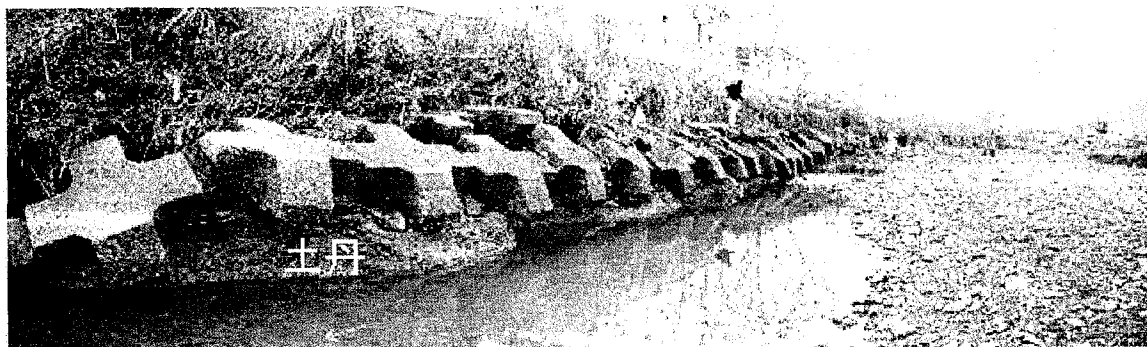
写真-2 9.2km付近の根固め工崩落状況(右岸側)

写真-2 は根固め工の下に分布している土丹を、写真-3は河床表層に露出した土丹を示している。写真-2 に関しては、元来9.2km付近の根固め工の下に砂礫層が基盤として分布していた。しかし、低水路湾曲部の影響を受けて、局所洗掘が発生し、それに伴って根固め工が変形し、その下の砂礫層が吸い出され、度重なる出水によって、洗掘深が土丹層まで達し、現在の状況になったと推測できる。写真-3に示すように土丹の表面が凸凹形状をしているが、これは洪水時に運搬された礫や岩石質材料が土丹表面に衝突すること等で、徐々に削られているためである。

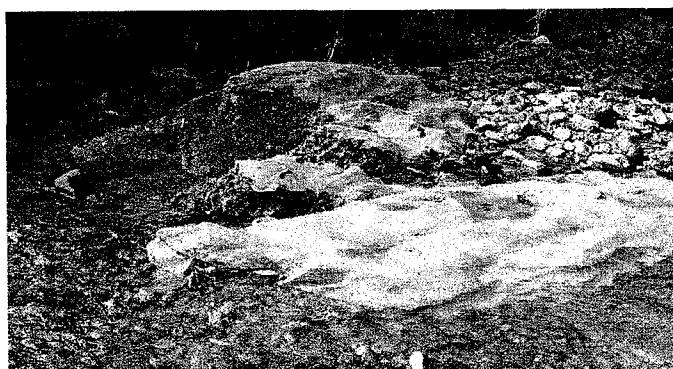
写真-3 河床表面に露出した土丹

写真-3に関しては、出水の度に砂礫層が掃流されて経年的な河床低下が生じ、土丹層まで達したと考えられる。河床表層に土丹層が露出することの問題点として、以下

- ・ 土丹表面が滑らかであるために一度土丹層が露出すると、その上に砂礫が留まることが出来ずに掃流される。土丹層上にどれ程の砂礫層が存在すれば、洪水時に土丹が現れることがないかについて、十分な知識がない。
- ・ 土丹は、礫や岩石質材料の衝突や摩擦により、削られ、侵食を受けやすく、流水の作用によって溶け出しやすい。
- ・ 構造物が土丹の上に乗っているところでは、構造物の安定性について十分な理解がない。

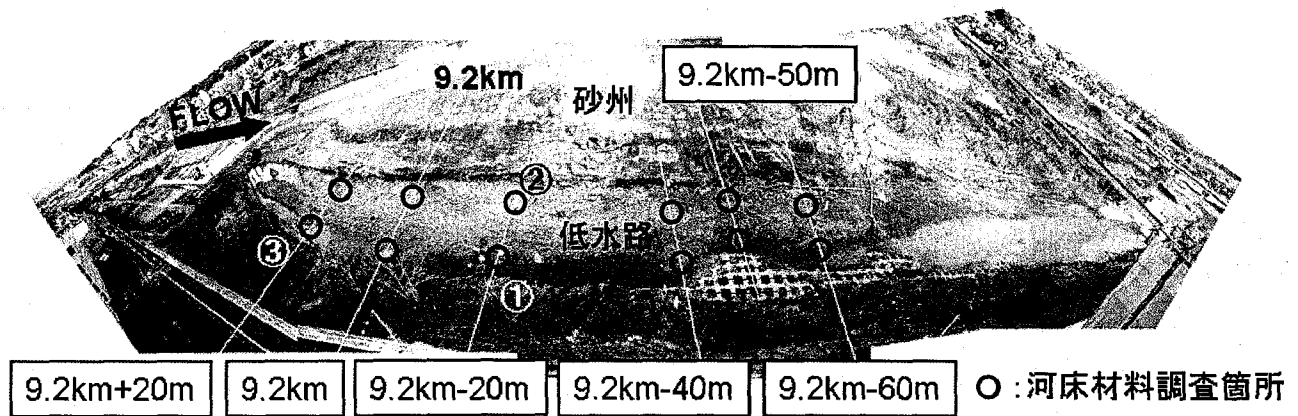
写真-4 9.2km付近河床材料調査箇所

1), 2). 本研究では、水衝部における河床表層構成材料を評価するために表層画像解析法<sup>2)</sup>を用いた河床材料調査を行った。また、比較のために、表層から最大粒径程度の深さにある材料についてもふるい分け試験を行った。写真-4に調査地点の空中写真を示す。

9.2km付近において縦断的に20m間隔で測線を引き、各測線上で低水路の内岸部、外岸部の河床表層材料を調査した。①、②、③の地点ではふるい分け試験も行った。

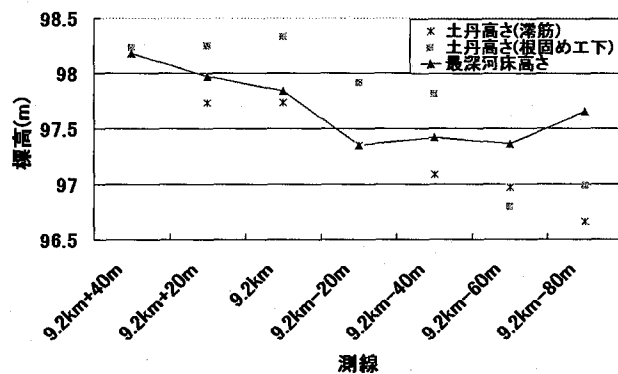
図-2 土丹層と最深河床高さの関係

図-2 に、滞筋最深河床高さと土丹層高さの関係を示す。図中の土丹高さ(滞筋)は、滞筋河床を土丹層が出て来るまで掘削して確認し、根固め工下の土丹高さは、根固め工を取り払い、土丹層の位置を確認したものである。9.2km-20mの地点では、最深河床位置には、砂礫層が存

在せず土丹が出ている。9.2km-20mは、最深部で河床勾配が1/40～1/80とかなり急であり、また低水路湾曲の影響が特に大きく、大きな洗掘が生じている地点である。測量時(平成18年11月)の砂礫層厚さを縦断的にみると10cm～40cmの幅を持って分布していることがわかった。9.12kmでは、最深河床高が9.18km～9.14kmと比較して高くなっており、砂礫層厚さは100cm程度であった。

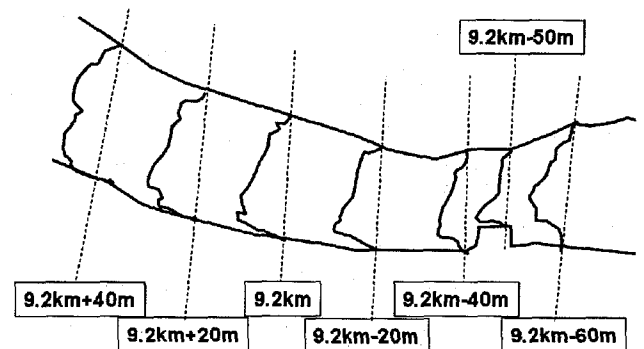
図-3 9.2km付近の河道形状

図-3 に、9.2km付近の低水路横断形状を示す。9.2km周辺では、低水路湾曲部の影響により主流が曲げられ、右岸部に局所的な洗掘が生じている。特に、9.2km-20mで顕著に見られる。9.2km-50m右岸部に見られる突起は、崩落した根固め工が流心に突き出し、結果的に根固め水制の役割を果たしている。9.2km-40mは、崩落根固め工の直上流部であるために、流速が落ち、それに伴って掃流力が小さくなり、局所的な洗掘が生じなかったと考えられる。9.2km付近で見られる様な横断面形状になると、最深部に流れが集中し、さらなる河床低下を引き起こす可能性が高い。浅川のような礫床河川において、流れに対する河床の安定性は、河床表層材料の粒度分布や粒径の大きな石の存在等が大きく寄与していると考えられる。

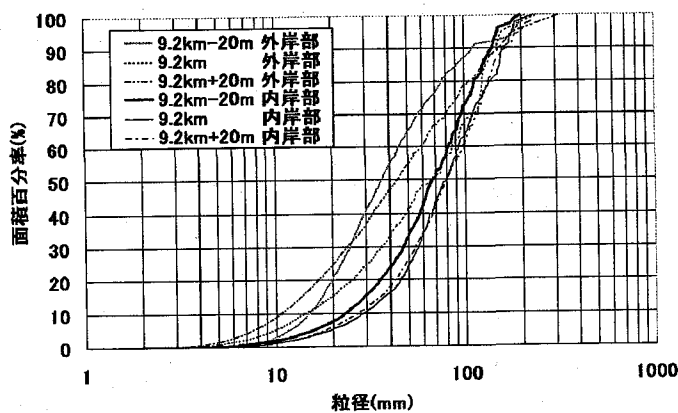
図-4 9.2km付近の粒度分布

図-4は9.2km-20m、9.2k、9.2km+20mの各測線についての河床材料調査結果を示したものである。3測線全てのケースにおいて粒度構成は異なるものの、粒径範囲に大きな違いは見られなかった。粒度曲線を見ると、100mmを超える範囲で滑らかな曲線が描けていない。これは、面積百分率で粒度分布を表現しているために、粒径の大きな材料が河床表層をどれだけ占めているかで粒度曲線に与える影響が変化するためである。

9.2km付近の河床材料の特徴として、外岸部の河床表層構成材料の粒径は内岸部の河床表層を構成する材料より小さくなっている。特に9.2km-20mでその傾向は、顕著になっており、 $d_{60}$ は内岸部では80mm程度であるのに対して、外岸部では40mm程度であった。一般的に低水路湾曲部の河床材料分布特性は、外岸側の最深部で流速が速くなり、それに伴い掃流力が大きくなり、小さな粒径集団が掃流され、粒径の大きな材料が河床表層に現れ、内岸側に移行するにつれて次第に細粒化すると考えられている<sup>3)</sup>。しかし、調査結果から得られた9.2km付近の水衝部の河床材料分布特性は、外岸のほうが内岸より礫粒が小さく、異なる結果となっていた。

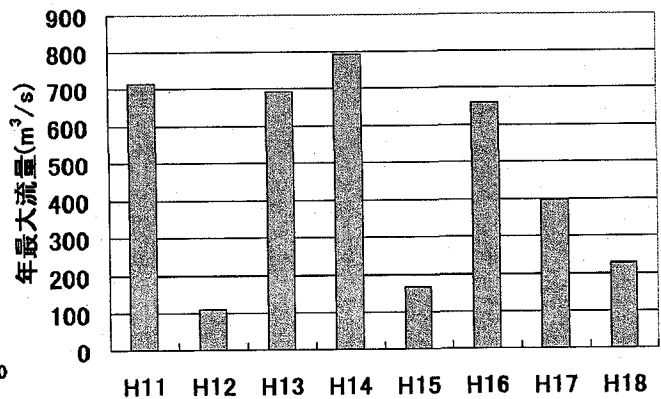
図-5 浅川出水状況

図-5に浅川の出水状況を示す。近年の最大規模の出水であるH16.10洪水( $660.44\text{m}^3/\text{s}$ )を対象として比較、検討を行った。一樣粒径の限界掃流力の算出には岩垣の式を用いており、限界掃流力の算出には、Egiazaroffの式を芦田・道上が修正した式を用いて算出している<sup>4)</sup>。大きな粒径の礫床河川の限界掃流力の算出には、Egiazaroffの式の適合度は低いが、参考のために、一樣粒径に対する岩垣式とともに用いる。ここでは9.2km+20mと9.2km-20mについて、それぞれ内岸部と外岸部で検討を行った結果を示す。

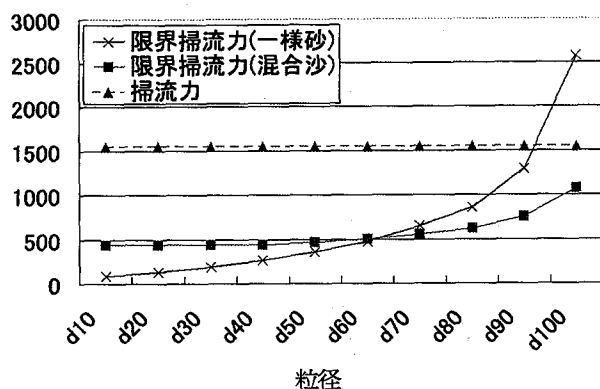
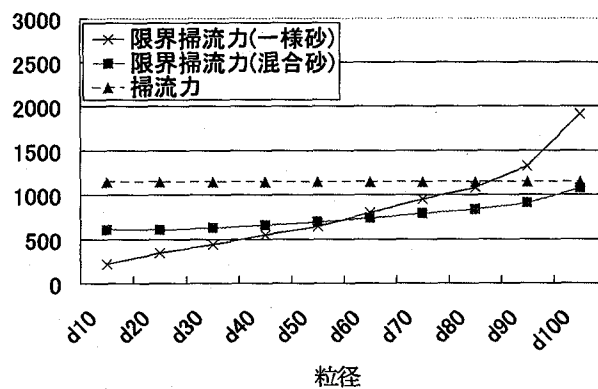
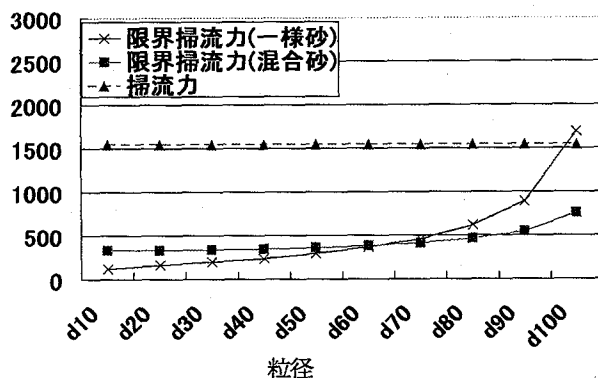
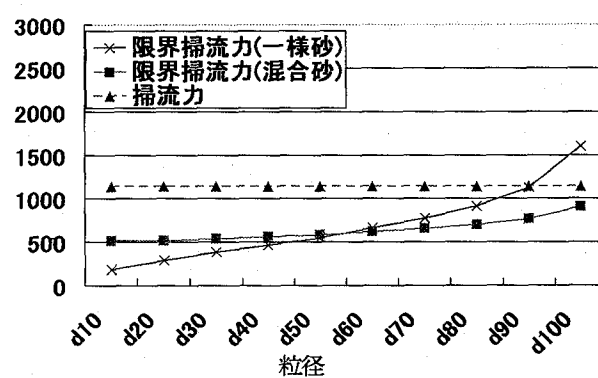
図-6 掃流力-限界掃流力の比較

図-6より、全てのケースで、作用した掃流力が粒径に対応する限界掃流力に比べて大きくなっていたことがわかる。外岸部では、 $d_{60}$ クラスの粒径でも掃流されていたと考えられる。また、内岸部では、限界掃流力は外岸部と比較して大きな値を取っているが、 $d_{60}$ クラスの粒径が掃流されていた。図-2の最深河床から推定される洪水流の水面勾配が大きいことから、調査で得られた粒径集団では、洪水期間に作用する掃流力に耐え得ることが出来ず、河床材料が掃流され、土丹が現れていたものと推定される。根固め工の崩落は、外岸部の大きな洗掘が主要原因であることが明らかである。外岸部を構成する粒径が内岸部の粒径より小さいことの理由として、洪水ピー

ク時には、滞筋河床を構成する河床材料は掃流され、河床には縦断的に土丹が露出し、砂礫が河床に留まることができなかった。そして、小さい河床材料の集団が洪水減水期に運搬され、その掃流力に見合う量が沈降、堆積し、洪水後の河床を構成していたためと考えられる。

一方、内岸部は、洪水ピーク時の時間帯に外岸部に留まることが出来なかった砂礫が、下流に運ばれるとともに、二次流によって内岸部にも運ばれ、堆積したものが残っており、このため内岸部を構成する粒径集団のほうが外岸部より大きくなっていたと考えられる。

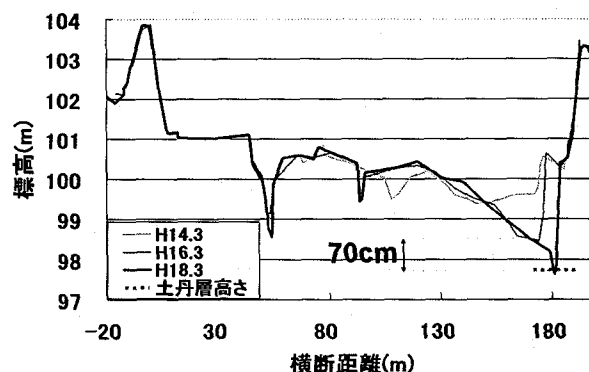
図-7 9.2km横断面形状と土丹層高さ

図-7 は9.2kmの横断面形状と測量時(H18.11)の土丹高さの関係を示したものである。この測量図は、経年的に徐々に外岸側の洗掘が進み、土丹層に最大洗掘深が達している事を示し、すなわち、さきの推定を強化するものである。H14.10、H16.10に700 $\text{m}^3/\text{s}$ 規模の出水が生じ、湾曲部外岸側で河床低下が生じている。H16.3の時点で砂礫層厚さは約70cmあったが、H18.3の時点では土丹層が河床表層に露出していたことがわかる。浅川9.2kmに

において、河床材料を構成する粒径集団の径が限界掃流力を超えてしまうことから、このような場合、砂礫層厚さが70cm程度では、出水の際に掃流されて河床低下が進行し、土丹層まで達してしまうことがわかった。浅川の河床基盤である砂礫層がどれだけの厚さを有していれば、

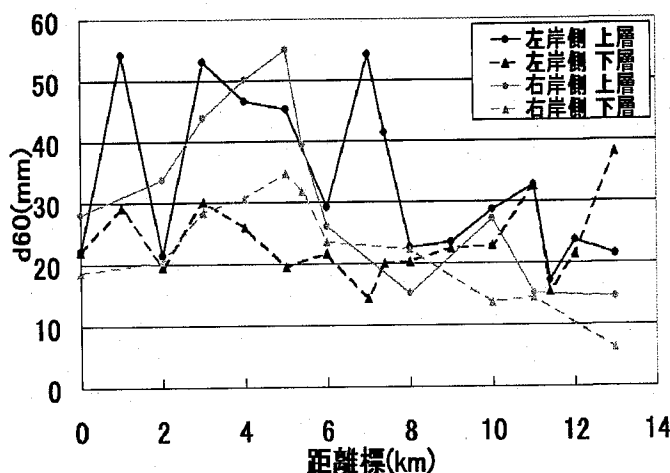
図-8 浅川における $d_{60}$ の縦断分布

浅川において、沖積砂礫層が薄いことに起因する洗掘や構造物の安全性の問題は、9.2km付近だけでなく、縦断的に生じていると考えられる。図-8はH17年度河床材料調査のデータをもとに、 $d_{60}$ の縦断的な分布を表したものである。ここでは、表層から深さ方向に30cmを上層、上層下30cmを下層としている。縦断的に $d_{60}$ は、20mm～50mmまで幅を持って存在しており、左岸側と右岸側ともに、上層を構成する材料は下層と比較すると粒径が大きい。また、左右岸ともに、上層の $d_{60}$ の縦断的な変化が下層の $d_{60}$ の変化とほぼ対応しており、縦断的な河床材料の変化が深さ方向にも対応していることが分かる。

7.0kmでは、左岸部と右岸部で $d_{60}$ が大きく異なっている。ここは、堤防線形が湾曲していることに加え、床固
