# 石狩川下流河岸の安定化について —波浪による河岸侵食防止と多様な河岸線の回復—

STABILIZATION OF RIVERBANKS AT THE DOWNSTREAM OF ISHIKARI RIVER  
-PREVENTION OF BANK EROSION CAUSED BY WIND WAVES AND RECOVERING  
DIVERSE BANK LINES-

手代木隆二<sup>1</sup>・森由行<sup>2</sup>・渡邊康玄<sup>3</sup>

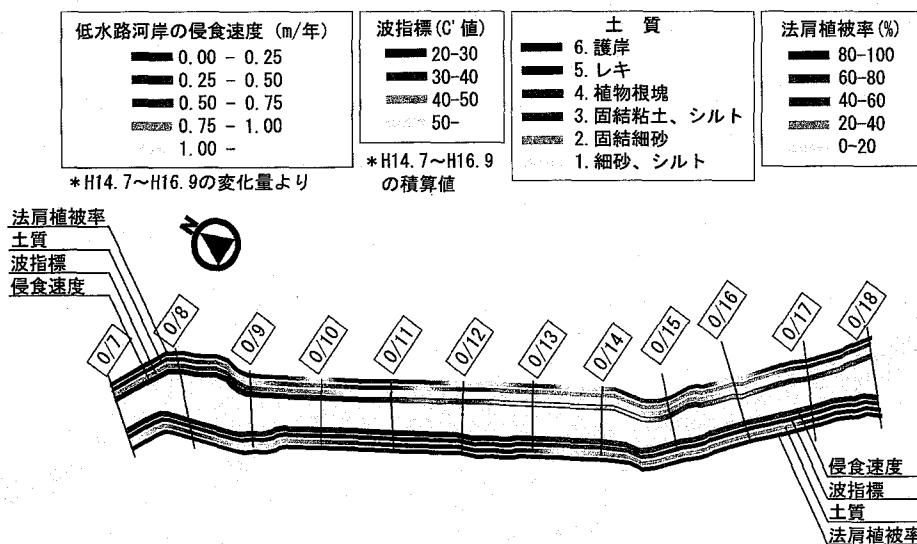
図-2 資料整理・現地調査結果

現地調査による法肩植被率、土質、侵食速度と波指標を図-2に表すが侵食は波の影響が大きいことがわかる。よって、対策は河岸侵食(現況)→風波(原因)→消波構造物の配置(対策)→地盤の安定化・植生の活着を計り、河岸に起伏をつけて河岸環境の多様化を図ることを目的に、消波方法をイメージした。

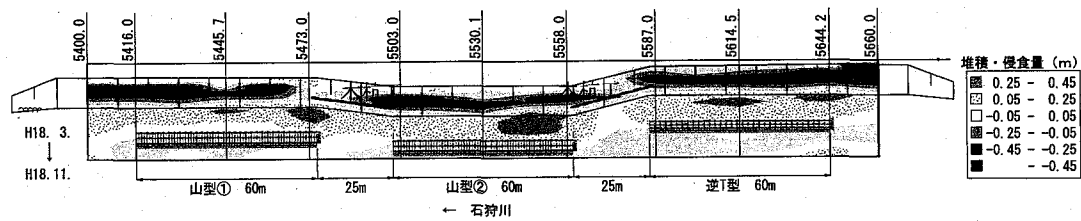
図-4 地形変化コンター図

平成 18 年 3 月 (施工当初) から平成 18 年 11 月までの侵食・堆積深コンターを図-4 に示す。全体として消波工が配置されている河岸で侵食量が少なく、消波工が配置されていない区間で侵食が激しい傾向

にある。ただし、消波工と消波工の間の河岸は木杭工を配置しているため、一定量以上に侵食が進まない状況になっている。また、消波工の岸側は堆積傾向であるが、河床保護材の入っていない山型①は堆積が少ない状況である。

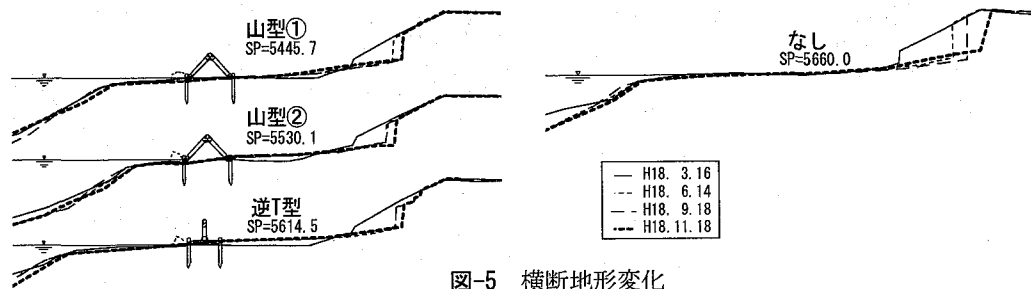
図-5 横断地形変化

消波工各タイプ及び無施工区間 (消波工なし) の横断図を図-5 に示す。消波工における横断位置は構造物中央、無施工区間は上流端の横断を使用している。消波工施工区の河岸侵食は初夏までは急速に進み、その後、侵食は緩やかになった。一方、消波工がない区間は平成 18 年 11 月に至るまでコンスタントに侵食されている。消波工のタイプ別にみると、若干の差はあるが、山型②、山型①、逆 T 型の順に侵食は少ない。

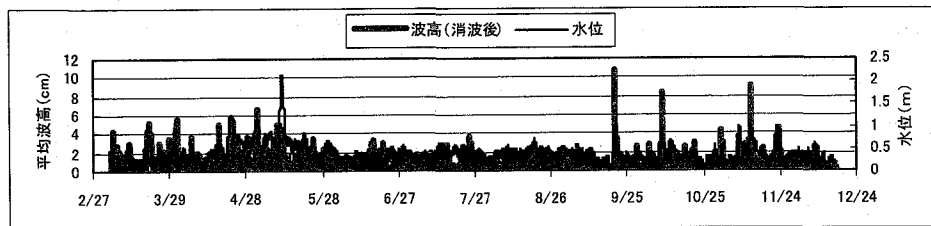
図-6 風波・水位調査結果

風波観測結果及び現地の水位状況を図-6 に示す。風波は消波工透過後の 3 地点の波高を平均したものであるが、全般的に春季、秋季に高い波が発生している。水位は 5 月頃に高い時期が見られる。これは融雪出水に起因するものである。

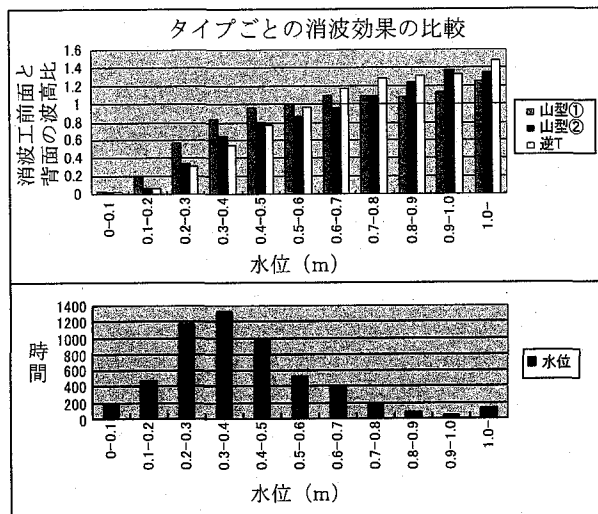
図-7 消波効果の比較と水位頻度

消波工タイプ別、水位別の消波効果を図-7 に示した。消波効果は消波工の透過後波高/透過前波高で示している。水位別に見ると、水位が低い時には消波

効果が良いが、水位が高くなると消波効果が悪くなる傾向にある。これは、水位が低いときには消波工前面に配置した根固工や消波工底部の河床保護材などの消波効果が加わっていると思われ、水位が高いときは消波構造物上下流端から回折する波や、河岸に到達した波の反射波が大きくなるためと推測される。

消波工別に見ると山型①は低水位時期に他のタイプに比べ効果が低く、逆T型は高水位時期に効果が低くなる傾向にある。山型①は河床保護材を配置していないため、低水位時に他のタイプのような高い効果が得られなかったと思われる。逆T型で高水位時期に効果が低くなる原因については不明である。

- ① 消波工は河岸に到達する波を減勢し、河岸侵食を抑制する効果が認められた。
- ② ただし、消波工施工区間においても河岸侵食は現在も緩やかに進行しており、河岸植生もほとんど見られない状況である。よって、さらなる消波効果の促進が必要である。
- ③ 消波効果の促進には、高水位時の回折波対策等の検討が必要である。

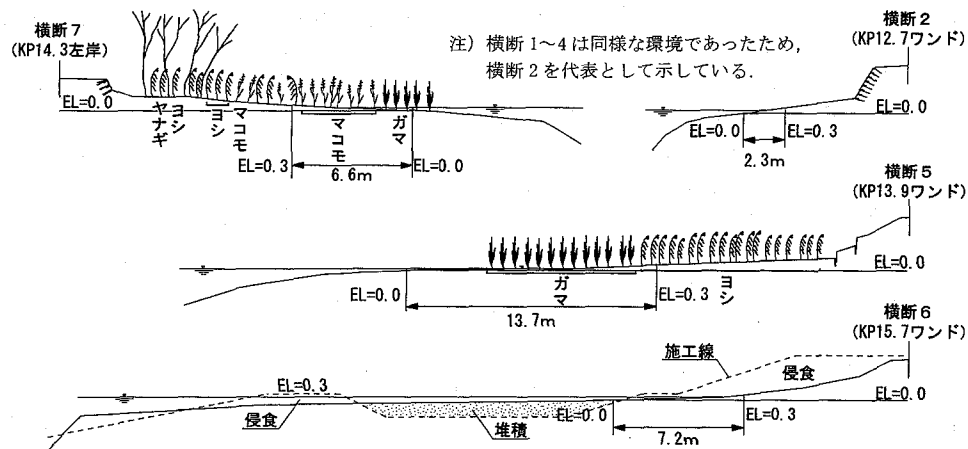
図-9 小ワンド群調査結果

な環境であったため、横断 2 を代表として図-9 に示した。また、表-2 は図-9 に示された結果及び河道特性等の資料を整理してまとめたものである。

調査結果から、河岸に抽水植物が見られ、河岸の安定・環境の多様化が図られている箇所は横断 5 (KP13.9 ワンド)、横断 7 (KP13.8 左岸) の 2 箇所であった。河岸抽水植物の活着に寄与したと思われる要因を、表-2 に網掛けをして示した。

横断 5 (KP13.9 ワンド) は、他の地点に比べて柵の長さが極端に長く、長い柵が進入してくる波を減勢させていることが、植生の活着に寄与したと思われる。ただし、本地点は唯一水裏部に存在する。水裏部のため、土砂や植物の種子・地下茎などが堆積しやすく、このことが植生の活着に寄与している可能性があることも否定できない。

横断 6 (KP15.7 ワンド) の破線は浚渫時に地盤を潜堤状に残し、消波効果を期待しワンドの機能を維持しようとしたものである。しかし、潜堤が水位変動に対応していないことや、度重なる風波によって潜堤頂部が侵食され消波効果が低下し、ワンドの維持及び河岸侵食を防止できなかったと思われる。

断面は、EL=0.0m 以下の柵が長く存在するが、EL=0.0m 以上の土砂堆積は無く植生の活着も見られない。

横断 7 (KP13.8 左岸) は、波指標が低く施工後 21 年経過していることが、植生活着の要因と考えられる。

侵食の激しい右岸側は滞筋が河岸に近接しているため柵の造成は困難であることから、融雪出水後の知見を得るために消波構造物の部分的な改良を実施した。改良点は回折波の進入抑制と土砂堆積効果促進を目的に土嚢によるカギ出し水制を併設した。
