# 新潟地震・中越地震・中越沖地震時の液状化による信濃川堤防被災について

REPORT ON THE EMBANKMENT DAMAGE IN THE SHINANO RIVER FROM THE LIQUEFACTION OF GROUND CAUSED BY THREE BIG EARTHQUAKES OF NIIGATA, CHUETSU AND CHUETSU-OKI

杉本利英<sup>1</sup>・天野雄介<sup>2</sup>・岡野 靖<sup>3</sup>  
Toshihide Sugimoto, Yusuke Amano, Yasushi Okano

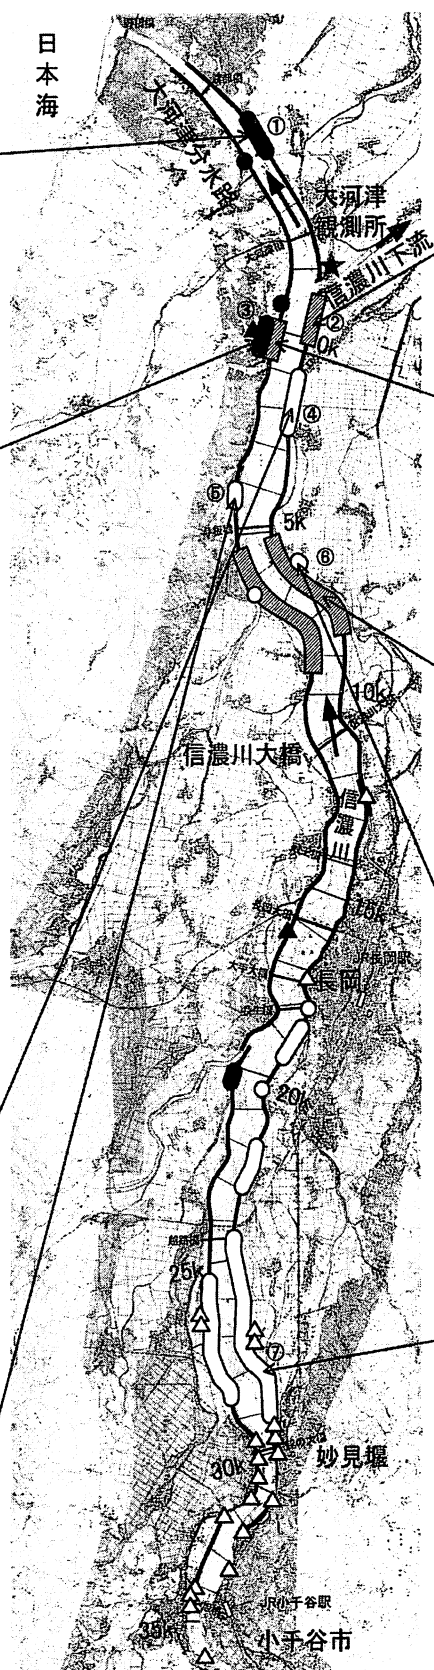
堤防天端が沈下し、法肩との段差が発生。  
アスファルト路面には縦断クラックが連続。  
川表側法尻付近には液状化に伴う噴砂跡が連続。  
川表側法面でははみ出しが見られる。

②真野代新田地区  
川衰倒堤防小段に縦断ク  
ラックが伸び、堤体に沈  
下等の変状が発生。

③町軽井地区  
堤防天端にクラックが連続し、すべり破壊による堤防  
法肩の沈下や、法面のはらみ出しが発生。

⑥長呂地区  
堤防天端に縦断ク  
ラックが連続。

⑥長呂地区  
堤防天端が沈下し、法肩との段差が発生。アスファルト路面には縦断クラックが連続。川表側法面では、はらみ出しが見られ川裏小段に開口亀裂が存在する。

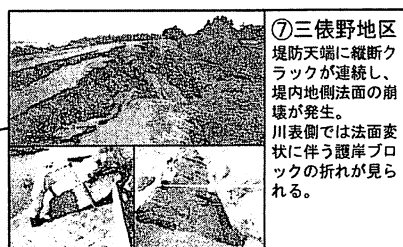
⑦三篠野地区  
堤防天端に縦断ク  
ラックが連続し、  
堤内地側法面の崩  
壊が発生。  
川表側では法面変  
状に伴う護岸プロ  
ックの折れが見ら  
れる。

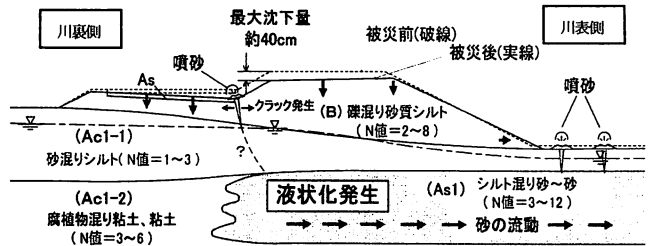
図-3 被災メカニズム

地震後に実施したボーリング調査より得られたデータをもとに液状化判定を行った結果、堤体中央部から川表側にかけて分布する砂質土層（As1層）が、液状化の可能性が高い土層と判定された。被災のメカニズムは以下のように推定される（図-3参照）。

- ① 地震動により堤体裏小段の道路脇や高水敷にクラックが発生。クラックの発生と同時に堤体直下に分布する緩い砂質土（As1層）において液状化発生。
- ② 液状化したAs1層において川表方向に砂の側方流動発生。それを起因として堤体中央付近を中心に堤防沈下。
- ③ 液状化に伴い間隙水圧が高い状態にあるAs1層の砂がクラックに沿って上昇し、クラック開口部より噴砂が生じた。噴砂現象は、粘性土層（Ac1層）の層厚が薄い高水敷で顕著に現れた。

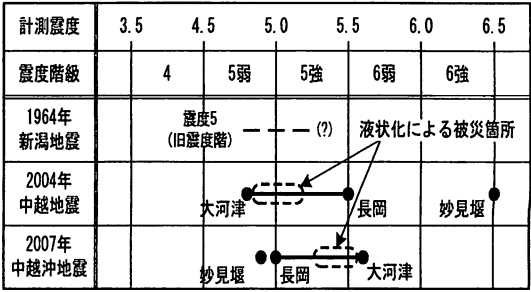
図-4 信濃川堤防近傍における各地震の計測震度と震度階級

図-4より、堤防被害の大きかった下流域に着目すると、2004年中越地震では震度5弱～5強、2007年中越沖地震では震度5強～6弱と推定される。液状化被害のあった信濃川堤防の距離標7kより下流は、2004年中越地震よりも2007年中越沖地震の方がやや大きな地震動が作用したものと想定される。なお、1964年新潟地震

の計測震度は不明であるが、旧震度階の震度 5 や被害状況から判断すると、震度 5 弱～5 強程度と推察される。

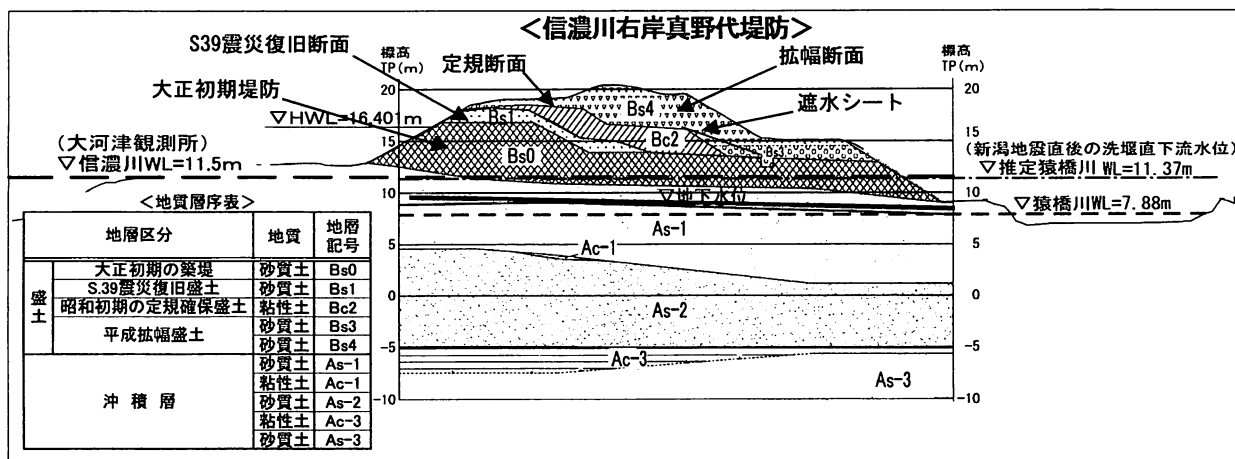
図-5 真野代新田地区堤防断面図 (右岸-0.5k)

図-5に示す真野代新田地区堤防の堤体部地下水位は，背後を流れる猿橋川の水位と連動し上下している。中越地震時は当地区の下流に位置する洗堰の下流側の河床低下に伴い，猿橋川の水位が新潟地震時に比べて約3.5m低下していたことが液状化の発生しなかった大きな要因であると考えられる。

また，真野代新田地区の堤防は，新潟地震時は大正初期に砂質土で築堤され変状し易い構造であったが，中越

地震時には堤体を粘性土・砂質土により拡幅補強し，法枠・連節ブロック・遮水シートで覆っていた。堤体構造の安定化が，液状化による堤体変状を軽減した一因と考えられる。

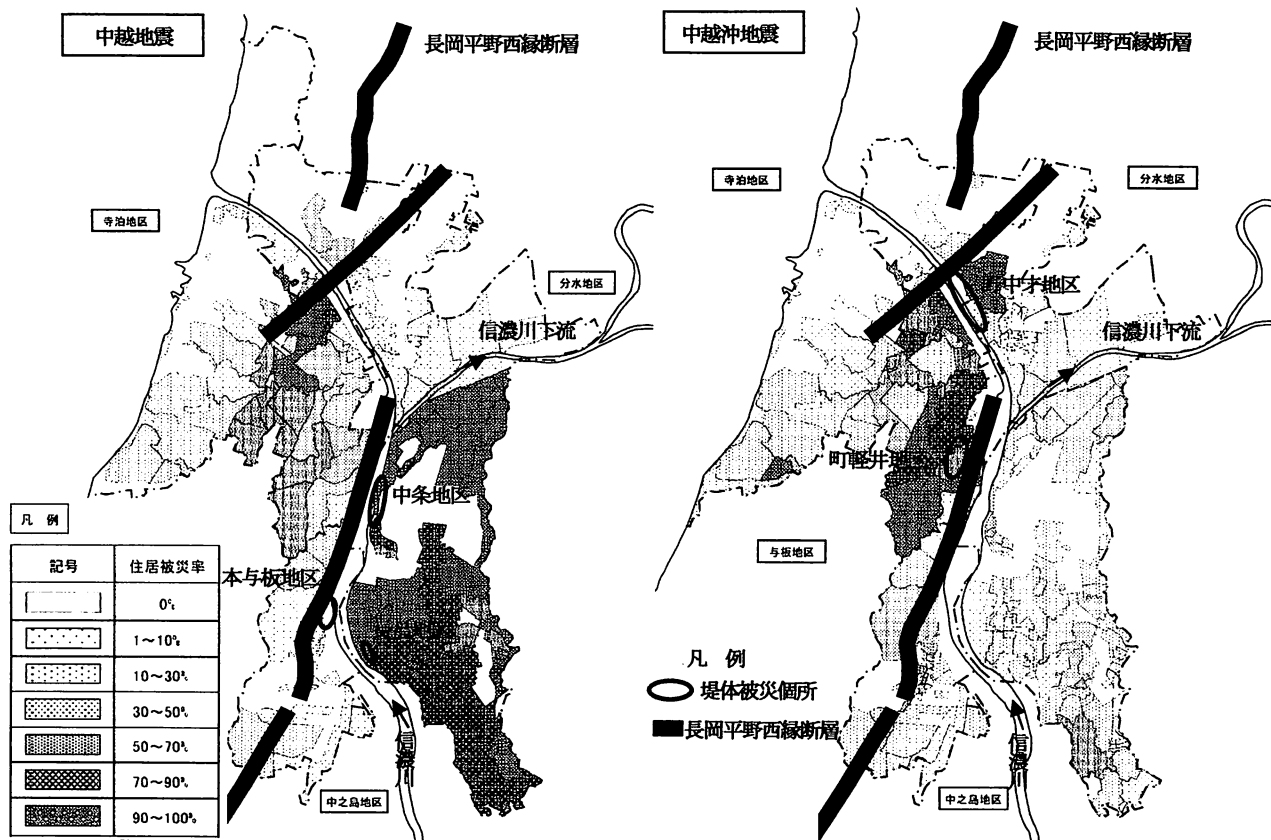
図-6 中越地震・中越沖地震被災家屋比較図

これは震源からの距離が中越地震では約33kmと離れたのに対し，中越沖地震は約20kmと近く，地震動の大きさが違うこと，図-6に示す家屋被災比較図から長岡平野西縁断層や河川の位置により地震動の伝わり方に差異があることなどが考えられる。町軽井地区の住民は「中越地震時には揺れなかったが，中越沖地震は新潟地震の時と同じくらいひどく揺れた。」と証言している。
