# 平成19年9月豪雨による 米代川・北上川堤防被災調査

FIELD SURVEY ON THE DAMAGED LEVEES OF YONESHIRO AND  
KITAKAMI RIVER DUE TO THE HEAVY RAINFALL IN SEPTEMBER 2007

This report shows the results of the field investigation of the damages of the levees of Yoneshiro River and Kitakami River due to the heavy rainfall in September 16-18, 2007, and the study on the evaluation method of levee's stability in accordance with the result of the field investigation.

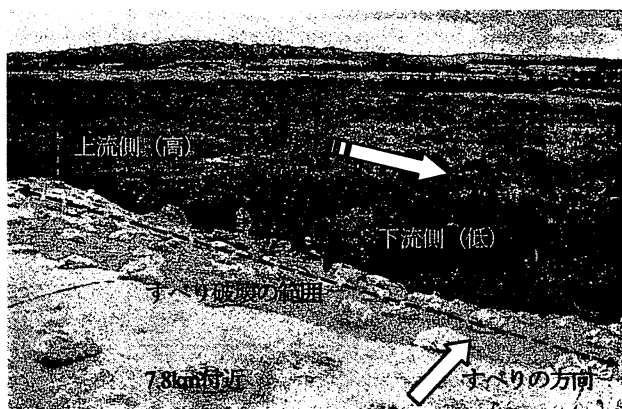
左岸7.8km付近では、約40mにわたって裏のりすべりと噴砂を伴う漏水が発生した。現地調査結果から、すべりが発生した区間は写真-1に示すように、すべり破壊が発生していない上流側の区間に比べて堤内地盤高が低いことが確認された。また、当該箇所はポイントバー(蛇行州・旧川微高地)に位置し、その堆積環境から堤体の一部や基礎地盤が粗砂や砂礫等によって築造されていることが推定される。

写真-1 左岸7.8km付近の堤内地盤高

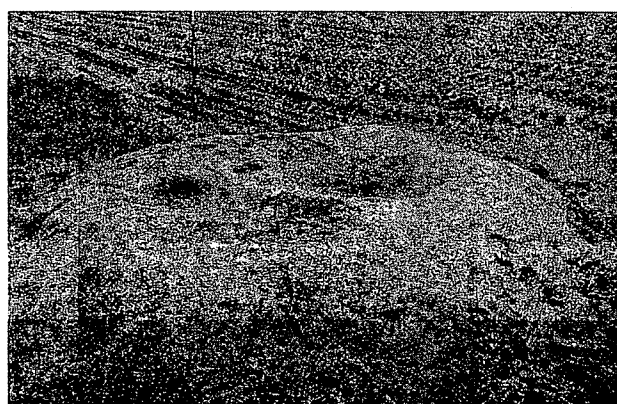
野に位置している。この区間では10箇所以上の漏水が発生し、左岸15.5km付近では写真-2に示すように最大で直径3m程度の巨大な噴砂跡が確認された。本箇所は、洪水時に堤内地が広い範囲にわたって水没していたため、水防活動ができず、若干は水圧バランスが作用したものの、このように大規模な噴砂跡が形成されたと考えられる。

写真-2 直径3m程度の噴砂跡(左岸15.5km付近)

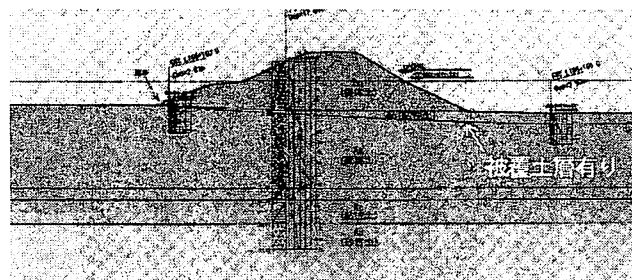
この結果と詳細点検との比較を行ってみると、米代川では、詳細点検においては安全性が高いとされているケースが多かったが、その原因について検討してみると、左岸7.8kmを除く被災箇所において基礎地盤表層の土層構成が詳細点検と若干異なっていた。一例として、米代川左岸16.6kmでの土層モデルを図-1と図-2に示す。図-1の被災箇所の検討断面には、基礎地盤表層に詳細点検の評価断面では確認されなかった薄い被覆土層が存在していた。このため、基礎地盤内の水圧が上昇し、漏水が発生した可能性が考えられる。また、左岸7.8kmでは、堤内地の地盤高さが検討断面と異なっていた。

図-1 米代川左岸16.6kmにおける被災箇所の検討断面

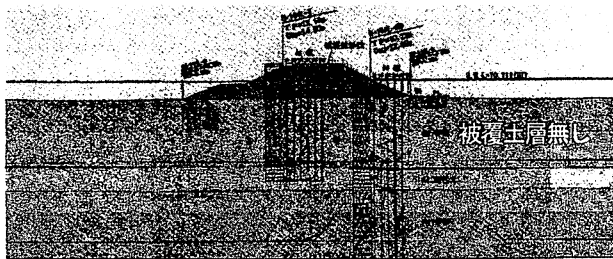
図-2 米代川左岸16.6kmにおける詳細点検の評価断面
