# 堤防被災箇所における 変状機構解明事例からの考察

## ANALYSIS OF DEFORMATION MECHANISM OF DAMAGED AREA OF DIKE

植野 直美<sup>1</sup>・檀上 裕司<sup>1</sup>・小俣 雅志<sup>1</sup>・長谷川 浩夫<sup>1</sup>・水草 浩一<sup>2</sup>・西尾 仁志<sup>2</sup>  
Naomi UENO, Yushi DANJO, Masashi OMATA, Hiro HASEGAWA, Koichi MIZUKUSA, Hitoshi NISHIO

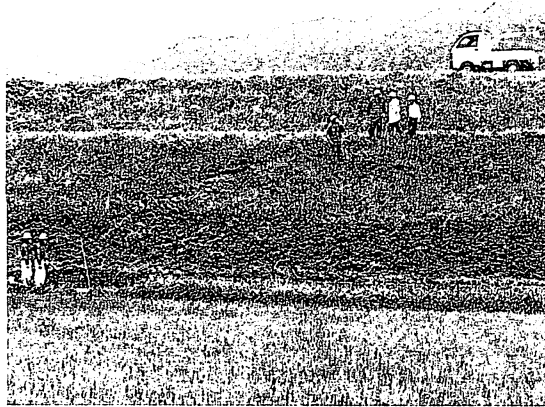
変状は平成18年7月21日午前11時頃に発見され、のり尻において細粒砂を含んだ漏水が発生するとともに、のり面中段に陥没が確認された(写真-1)。変状発生後、水防活動により緊急対策工が施工され、漏水箇所への月の輪工法、陥没箇所への土のうによる補強と大型土のう工法が施工され、シート被覆により保護された(写真-2, 3)。変状発生後に行った近隣住民へのヒアリングから、当地点では過去の洪水においても同様の被災をしたことが確認された。

写真-1 変状発生状況

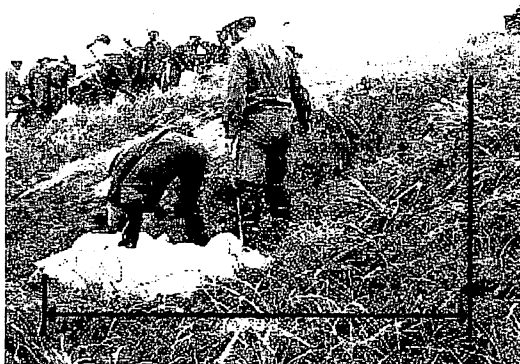
写真-2 陥没部の応急対策状況

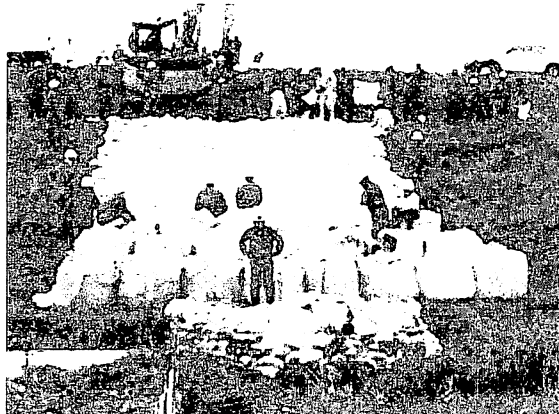
写真-3 応急対策完了状況

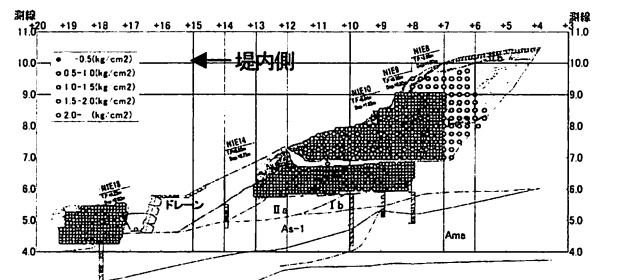
図-3に土壌硬度計計測結果を示す。上断面(標高7.0m以上)では、堤外側せん断面の外側で硬度が小さい。下断面(標高7.0m以下)については、2つのせん断面の間で硬度が小さくなっている。

図-3 土壌硬度計計測結果(上流向)

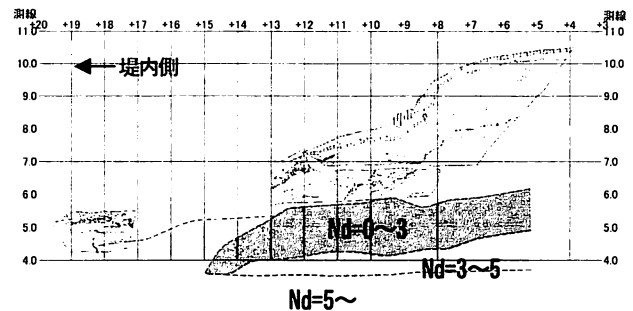
図-4に簡易貫入試験結果を示す。標高4~5mにかけて、Nd値3以下の軟弱層が堤内側まで連続している。簡易的にサンプリングを行ったところ、この部分は軟弱な粗粒砂層とシルト質砂層であった。

図-4 簡易貫入試験結果(上流向)

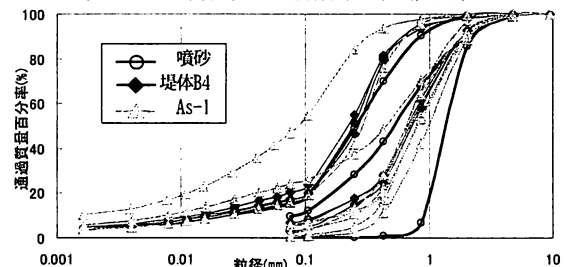
図-5に粒度試験結果を示す。のり尻漏水地点の噴砂の粒径加積曲線は、堤体Ⅱおよび堤体直下の基礎地盤(As-1層)のものと類似しており、これらが流出したものと想定される。

図-5 粒径加積曲線

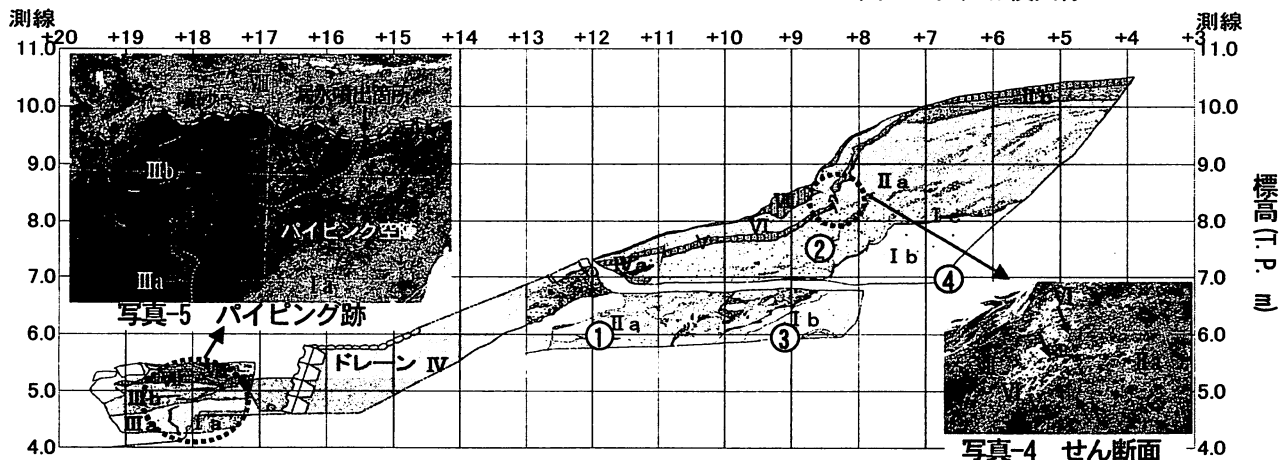
図-2に掘削断面の土質横断面を示すとともに、表-2に土質区分を示す。堤体盛土は、シルト質細粒砂からなる旧堤体 (堤体 I) と、堤体 I を拡幅したシルト～粗粒砂 (堤体 II) からなり、のり尻にはドレーン (堤体 IV) が設置されている。また、堤体 II と現表土 (VII層) の間に過去に発生した陥没に対する盛土 (VI層) が確認される。

旧表土 (V層) は、標高8.5m測線8.5付近には、せん断面が確認される (図-2、写真-4)。せん断面は堤体 II 中のシルトの薄層をせん断することが確認され、堤体 I の表層標高7m測線8.5付近まで連続している。更に、堤内側では、V層の標高7.5m測線11付近から堤体 II 中の標高6m測線12.5付近まで、堤外落ちのせん断面の連続が確認される。これら2つのせん断面の間では、堤体 II 中の盛土層の分布構造が乱れており、この直上が陥没箇所に対応する。

堤内側噴砂箇所直下では、粘性土層 (IIIa) 層中の標高4.5m測線18付近から噴砂孔である標高5m測線17.5付近まで、パイピング跡と考えられる細かい砂および空隙が連続している (写真-5)。噴砂箇所には20～30cm程度砂が堆積している。また、噴砂箇所の直下では被災後6ヶ月経過した調査時点でも湧水が確認されており、湧水の温度は17℃と周辺の地下水に比べてやや高い。

以上のように、本調査箇所は締め固めの緩い砂材料からなり、透水性が高い堤体と評価される。陥没発生箇所直下には両端にせん断面が確認され、このせん断面間の陥没により地表部に変状が発生したものと考えられる。また、簡易貫入試験結果から、堤体直下の軟弱な粗粒砂層とシルト質砂層が堤内噴砂箇所深部へ連続していることが推定され、この軟弱層でパイピングが発生した可能性が高い。これらのことから、変状の発生機構としては、堤体直下にある軟弱層においてパイピングが発生し砂が流出したため、堤体盛土が沈下し、陥没が地表に現れたものと考えられる。また、当箇所が過去にも被災している原因は、堤体直下に難透水路の分布が判明していることから浸透流が集中することや、噴砂箇所直下では湧水が確認されることから、平常時の地下水の流れが影響しているものと考えられる。

図-2 開削断面観察結果(上流向, ①~④ 現場密度試験・現場透水試験実施位置)

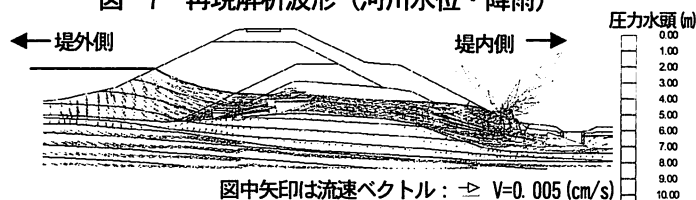
浸透流解析の結果を図－8に示す。図－8によると、河川から堤体に入った浸透水は、堤体直下に存在する不透水層（Ama層）により基礎地盤への浸透が妨げられ浸潤面が上昇し、浸透水はB4層（堤体Ⅰ）から砂質土であるAs-1層を流下している。この浸透流は堤内側の既設農業用水路に妨げられ、噴砂地点で上向きの動水勾配が卓越する。

川裏のり尻噴砂地点での鉛直方向局所動水勾配は $i_v=1.60$ であり、限界動水勾配 $i=1.0$ を上回った。また、被覆土層と作用する揚圧力の比 $G/W$ （ $G$ ：被覆土層の重量、 $W$ ：被覆土層底面に作用する揚圧力）は $0.55$ を示し、概ね発生した現象が検証できたと考えられる。

図－8 浸透流解析結果（水位ピーク時、下流向）
