# 河道特性を反映した中小河川管理に向けて —千葉県夷隅川支川落合川を例として—

## MANAGEMENT OF A SMALL-SCALE RIVER —AN EXAMPLE OF OCHIAI RIVER OF ISUMI RIVER BRANCH IN CHIBA PREFECTURE—

宇多高明<sup>1</sup>・田代洋一<sup>2</sup>・長山英樹<sup>3</sup>  
Takaaki UDA, Yoichi TASHIRO and Hideki NAGAYAMA

2007年は、千葉県の夷隅川右支川落合川と夷隅川下流部を対象とした研究会が11月に計画されたことにより、10月19日に現地踏査を実施した。

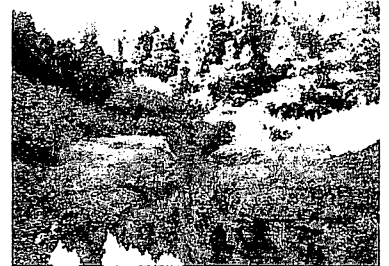
写真-2 ダム湖の最上流端

貯水池周辺には上総層の基盤が露出している。地層は固結し太東崎の海蝕崖に似ている。上流端付近でも土砂の堆積がほとんどないことから土砂流入量は小さい。砂礫分が少ないため軟岩層と未固結の粘着土層が侵食されずに残されている。

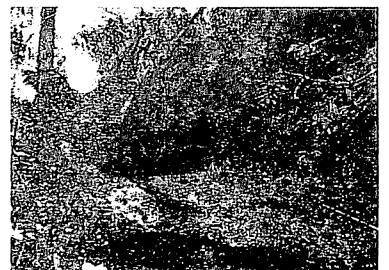
写真-3 ダム湖直下の河道

上総層群で構成された河床は、砂礫による磨耗作用が少なく、主に乾湿風化と流水力によって削られる。このため平坦河床が形成されている。この特徴は夷隅川にも共通している。

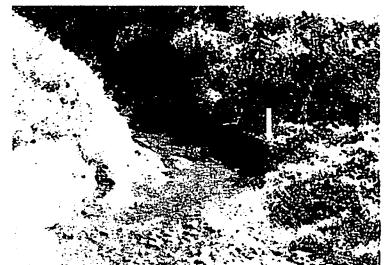
写真-4 右岸水衝部の河床低下によって浮いた護岸基礎

軟岩層は流水に対して抵抗力を有するが、それでも次第に侵食され河床が低下する。護岸の建設時期と、護岸基礎と現河床面との標高差を調べれば、平均的な侵食速度が求められる。

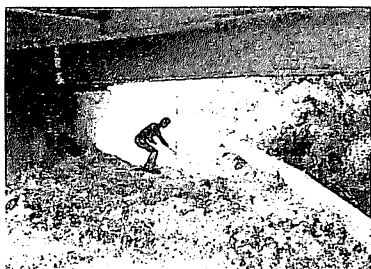
**写真-5** 小幡橋直下での護岸裏込めの侵食

小幡橋下流右岸側に密生する竹林が流下阻害要因となり、洪水流が護岸上へと溢れ、裏込め土砂を運び去った。

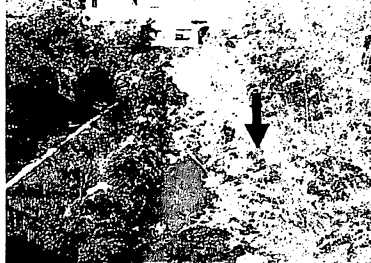
**写真-6** 小幡橋から落合川下流を望む

右岸側は密生した竹林で覆われている。竹林は洪水流の作用で倒伏し、洪水時の粗度係数が高まる。洪水流は右岸側に溢れ、右岸の田畑を冠水させた。

夷隅川流域の河岸に繁茂する竹林の管理は、流下能力を支配する粗度要素の管理だけでなく、倒伏などによる氾濫要因を回避する上でも重要な管理業務である。

古くから、竹林の耐侵食力を利用した河岸保護と、水田に氾濫する流速緩和と土砂の沈殿促進を目的として育成管理されたものであれば、当地にとってはもっとも適した河岸保護工と考えられる。竹林の密度管理が難しいければ、高さ・幅を適切に管理し、独自の河岸保護工を展開することも可能である。

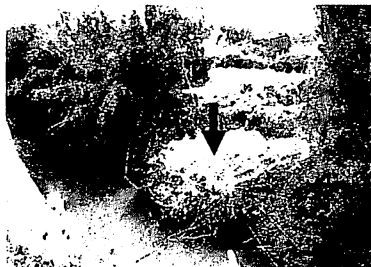
**写真-7** 澤又橋付近の左岸に見られた河岸の滑り

この付近には護岸がなかったが、水面付近が侵食された結果、上部に載る地層と木が全体的に滑り落ち、河道埋積の一步手前まで落ち込んだ。災害復旧工事のため、立ち木が伐採されている。

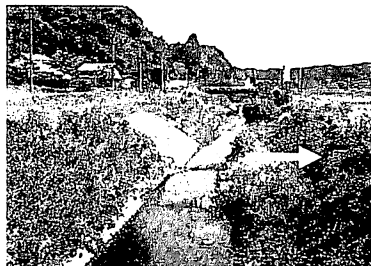
**写真-8** 圃場整備に伴って直線化された河道

この付近は蛇行帯であったが、圃場整備に伴う河道の直線化が行われた。左岸の白く見える護岸場所から対岸のススキの繁茂した区域へと矢印で示す方向に旧河道が延びていた。埋められた旧河道は地盤が弱いため、護岸が張ってはあがるが弱点となっている。

こうした流速増加によって河岸侵食を引き起こし、蛇行度を回復しようとした河道のレスポンスによって、旧川埋め戻し部がトラブルスポットとなったと思われる。氾濫による埋め戻し箇所の裏法の侵食が引き金になったことは、いうまでもない。

旧川の締め切り部は、護岸の強化だけでなく、護岸天端の裏法への十分な貫入や裏法自体の地盤改良も視野に入れて強度アップを図っておくべきである。

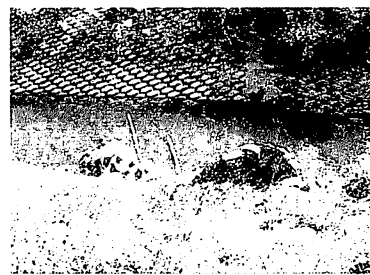
**写真-10** 櫓下橋直下左岸の破壊した接続ブロック

この接続ブロックは上流端から捲り上がった。接続ブロックを固定していた木杭が引き抜かれている。数本の木杭で接続ブロックをのり面に固定されていることから、見かけ上強度があるように見えるが実際にはこの護岸強度は弱い。

接続ブロックによる河岸保護工は施工延長が長いほど、接続されていることが逆効果となり、わずかな被災が被災延長を拡大する。被災した接続ブロック自体が氾濫要因となり、深刻な氾濫ダメージを発生する可能性が高い。少なくとも、接続ブロックの上下流は小口止めで確実に固定し、最大でも施工延長は10m程度で収め、被災の伝達を阻止することが必要である。

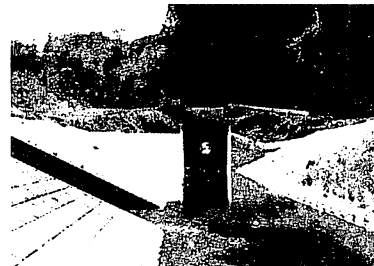
**写真-13** 落合川トンネル出口

丘陵地を貫くコンクリートの現代の川廻しがある。トンネル正面出口の擁壁と下流河道の接続部は護岸が施工されたが、左岸側護岸が流失している。右岸側からは従前の河道が新川に直角に流入している。

写真-13, 14, 15から、落合川トンネル出口から流出する流れに、左岸から合流する川幅2mほどの三面張り支川からの流出が重なった結果、合流損失を起こし合流点の水位上昇をもたらした。この結果、閉塞されたトンネル出口の左右岸では激しい平面渦が発生し、左岸側擦り付け護岸を流失させたことがわかる。

流域面積は、落合川の1/5程度の支川であるが、直角合流による損失は小さくないことをあらわしている。小規模の支川といえども、適切に合流損失を回避するだけでなく、合流部河床の安定、対岸への影響を緩和する適切な合流角度についても慎重に検討すべきである。

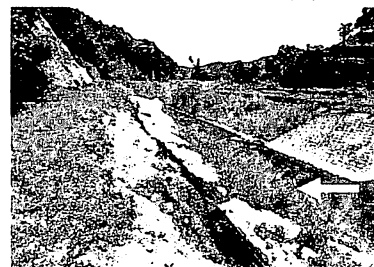
**写真-14** 左岸の侵食の著しい箇所

写真-13の従前の河道の対岸である。接続ブロックの天端より高い部分が激しく侵食されている。従前からの河道からの洪水流は矢印のように流れ、トンネル出口からの流れを対岸に押し上げたと推定される。

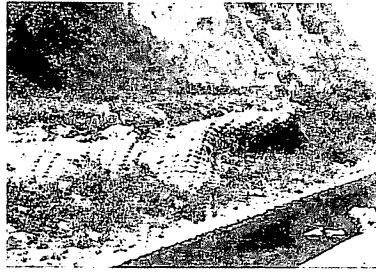
写真-15 接続ブロック裏法の侵食

写真-14の左岸護岸下流端部を示す。左岸に押し上げられた流水が河道に戻る部分では速い流れが発生し、裏法から侵食され接続ブロックがめくれ上げられている。

一方、合流点の水位上昇により一端左岸護岸に乗り越えた流れが、合流点直下の水位に復する際に流速を増加させ、護岸背面の侵食と下流端護岸をめくり上げたようである。

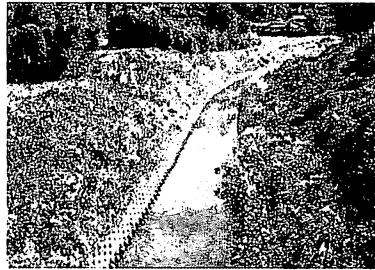
写真-16 原橋上から上流河道を望む

この付近になると河床には耐侵食性を示す軟岩層が見られなくなって堆積土層となるため、三面張り護岸となっている。

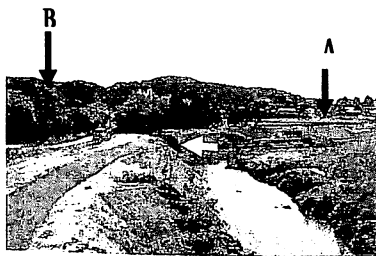
写真-17 花見滝橋から上流方向を望む

落合川流域の洪水常襲地帯である。右岸奥の矢印A付近から下流方向に地盤高が下がる一方、矢印Bには丘陵地が迫る。現在引堤が行われているが、改修前は狭くかつ竹林が繁茂し粗度が高かった。このため矢印方向に水が逆流し、竹林背後の家屋が浸水した。

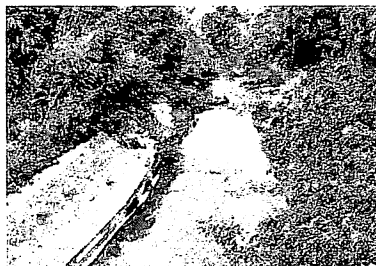
写真-19 風川橋付近

左岸の護岸の基礎が浮いている。この付近の河床には軟岩があったため基礎がこの軟岩に打たれた。しかし緩やかな侵食を受けた結果基礎が浮いている。この付近になると落合川は川幅も大きく広がる。夷隅川本川との合流直前である。

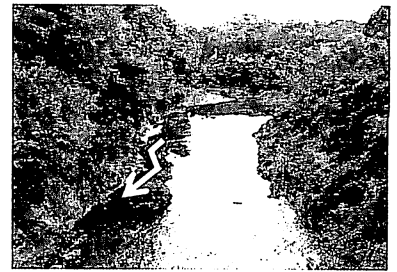
写真-20 刈谷橋上から夷隅川本川を上流方向に望む。右岸側の湾曲部内岸側には軟岩の破砕片が堆積している。矢印で示す人はウナギの放流を行っていた。湾曲部外岸側は矢板護岸と異形ブロックで守られている。

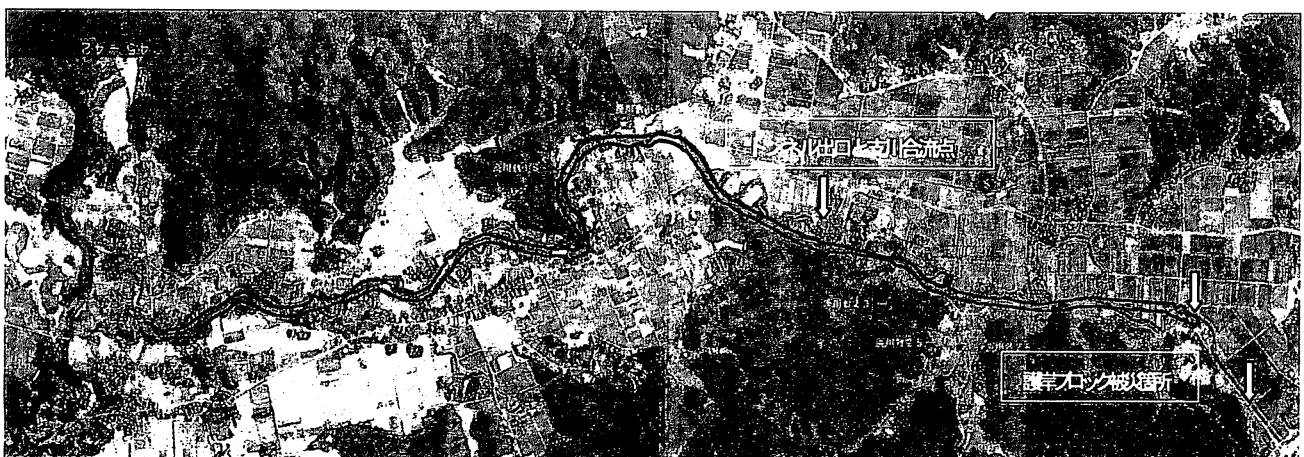
写真-25 落合川の直線化処理

写真-8～16に示した護岸被災を受けた箇所の様子を平面的に眺めたのが、写真-25である。この間は1998年から2000年にかけて直線化されてきた

この間の改修前の蛇行度を旧川流路延長/改修河道延長で求めると1.79で、夷隅川本川の現在の蛇行度1.81とほとんど変わらない。

急激な直線化は急激な掃流力の変化で、大きなレスポンスを引き起こす可能性が高い。蛇行河川として持っていた河道貯留が失われ、夷隅川合流点の背水区間では、今以上に氾濫頻度もダメージも大きくなる可能性もある。

川幅の拡幅とセットにした直線化などの工夫で、掃流力の大きな変化を避けるなど対策が必要である。

なお、将来は旧川の締め切り部には、越流堤を設け旧川跡を調節地として利用する方法など、河道貯留効果を回復する方法も検討されている<sup>3)</sup>。対策とも有効であるが、締め切り部の細部構造は慎重な検討が必要である。
