洪水流による土丹河床高さの経年変化と 堰周辺の砂州変形に伴う洗掘深の増大について

TEMPORAL ELEVATION CHANGES IN THE SHALE BED
AND INCREASE IN SCOUR DEPTH WITH SANDBAR DEFORMATION
AROUND THE WEIR DURING FLOODS

忠津哲也¹・鈴木研司²・内田龍彦³・福岡捷二⁴

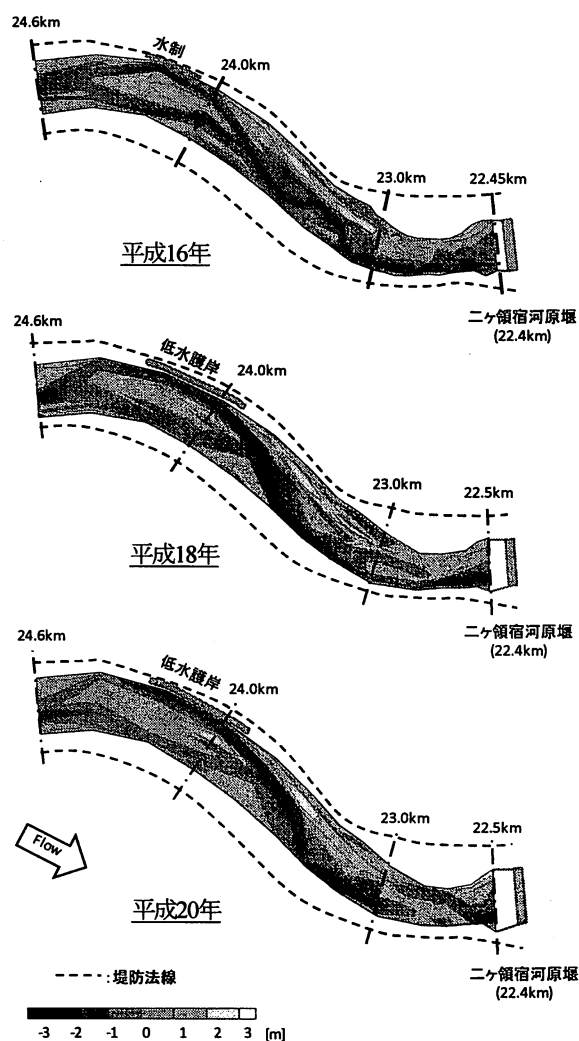
図-3 河床形状コンター

ニヶ領宿河原堰の上流における河床形状の経年変化を把握するため、河床形状コンターを作成する。本研究では、平成16年3月に測量された22.45km～24.6km、平成18年3月、平成20年2月に測量された22.5km～24.6kmの横断測量データを用いる。200m間隔で測量された縦横断測量データから河床形状を適切に表現するため、横断測量前後に撮影された航空写真を参考に、図-3に平成16年、18年、20年の河床形状コンターを、表-1に横断測量年月と主要な洪水を示す。河床形状コンターは砂州や滞筋、深掘れに着目するため、各横断の標高から各年の低水路平均河床高を引いた値で示している。護床工被災後の平成20年における河床形状コンターでは護床工直上流において、右岸側に深掘れが存在していることが確認できる。平成16年における24.0kmより下流の砂州と滞筋を平成18年、20年と追うと、経年的に下流へ移動していることがわかる。また、堰上流右岸側に存在している深

掘れも同様に、平成16年以降、上流から右岸側に沿って経年的に下流へ移動している。

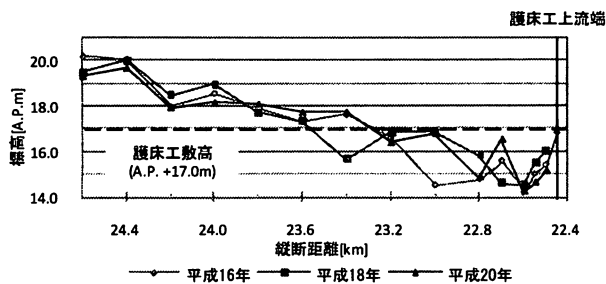
図-4 最深河床高縦断面図

図-4に平成16年、18年、20年の最深河床高縦断面図を示す。平成16年に23.0kmにあった深掘れは、平成18年に22.7km、平成20年に22.5kmと経年的に下流へ移動している。ここで、護床工直上流の22.5kmでは、平成20年の最

深河床高が最も低く、護床工敷高より1.8m低い。一般に、洗掘部は洪水ピーク付近で最も洗掘が進行し、洪水減衰時に洗掘部が埋め戻される。そのため、平成19年9月洪水の洪水ピーク付近では、深掘れが確認された護床工直上流の右岸側で最深河床高が平成20年測量時よりも低くなっていたと考えられ、護床工の安全性は著しく低下していたと考えられる。

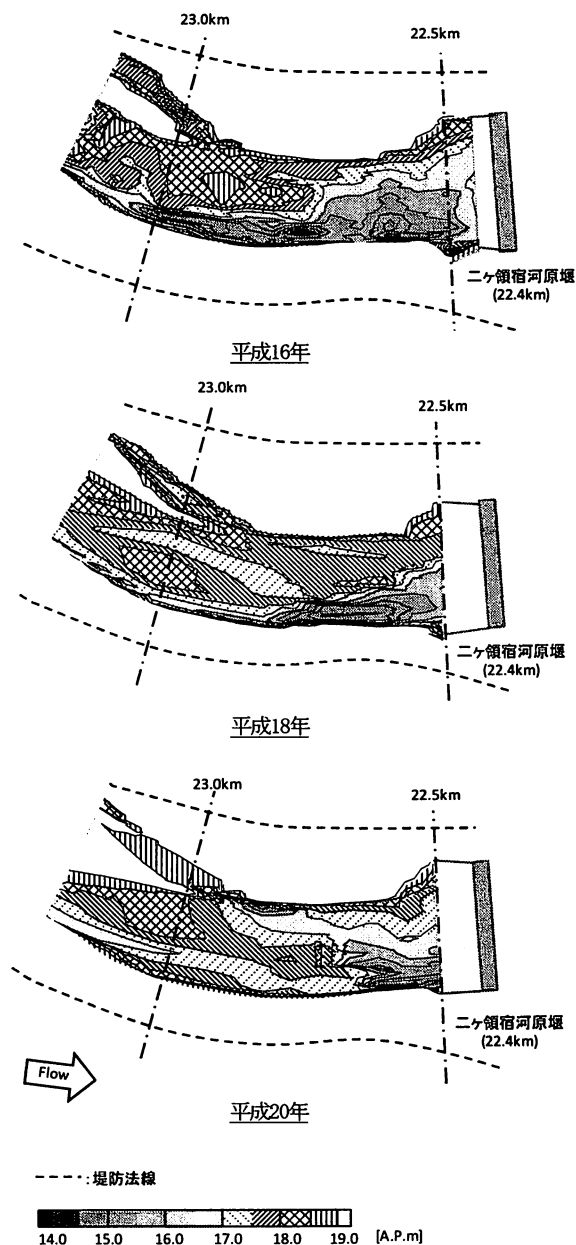
図-5 二ヶ領宿河原堰直上流の標高コンター

次に、護床工敷高と河床高の関係を把握するために、堰上流近傍での標高コンターを図-5に示す。護床工敷高はA.P.+17.0mである。各年とも二ヶ領宿河原堰上流では左岸側の河床高が護床工敷高に比べて高く、右岸側で低い。平成16年と被災前の平成18年を比べると、左岸側の砂州が発達し、護床工敷高より高い河床高の範囲が横断方向に発達しており、それに伴って流れが右岸に集中し、右岸側で洗掘部が発達している。この砂州の発達は平成16年、17年の洪水によって移動した土砂が、二ヶ領宿河原堰の影響を受けて左岸寄りに堆積したためである。そのため、平成18年の河床形状は右岸側への流水の集中が顕著になりやすい形状であったことがわかる。

前述したように、堰上流の右岸側は流水が集中し、左岸に砂州、右岸に深掘れが形成される。これに加えて、移動性の砂州の形状は堰によって著しく変形される。堰の上流では堰の抵抗によって流速が低下するため、上流から移動してくる砂州の移動速度は堰に近づくにつれて低下する⁹⁾。そのため、砂州の移動に速度差が生じることで砂州が高くなる。左岸側での砂州が発達すると右岸側では流水の集中がさらに顕著になり、右岸側の洗掘が進行する。このことは、砂州河川での堰の存在を否定するものではない。堰は水利用にとって必要な構造物であり、洪水時に如何に水と土砂を適切に下流へ流下させるかが重要である。このためには、常に堰周辺の河床を監視し、技術的な検討によって問題ありと判断されれば、問題点を取り除く維持管理技術を確認することが求められる⁶⁾。その意味では、平成19年の大洪水に際して2(1)、(2)で述べた河床形状の経年変化の考察が不十分で、危険な状態にあったことを察知できなかった。このことは、砂州河川における構造物の維持管理に関して警鐘を与えるものであり、縦横断測量データを用いた地道な調

査検討が維持管理の基本であることを示している。

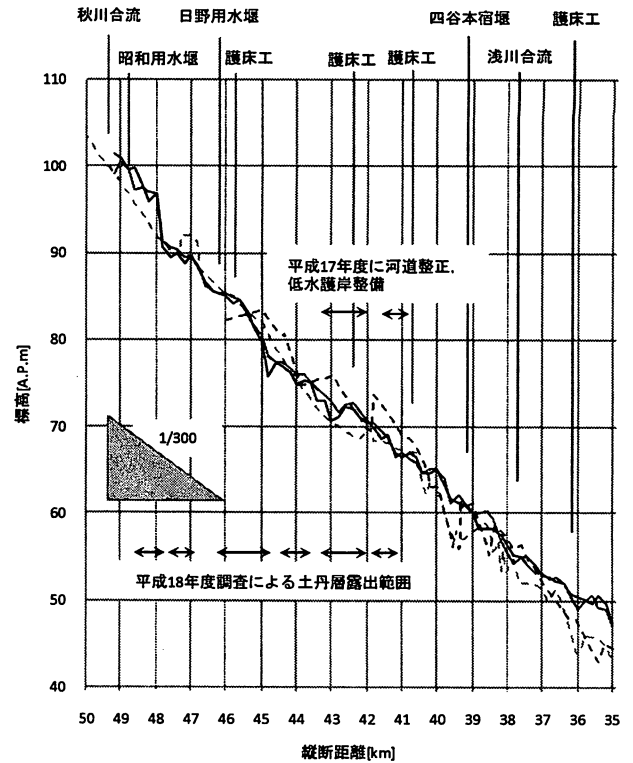
図-6 土丹層の高さと最深河床高の縦断図

図-6は左右岸における土丹層高さの縦断推定線と平成16年、20年の最深河床高、平成18年度調査により土丹層の露出が確認された範囲を示している。土丹層の露出範囲では、最深河床高は土丹層の高さよりも低く、河道整正や低水護岸整備が行われていた範囲を除いては経年的に河床が低下している。一方、昭和用水堰(47.8km)上流では河床が経年的に上昇している。昭和用水堰は固定堰であるため、堰上流で土砂堆積が生じており、堰下流へ

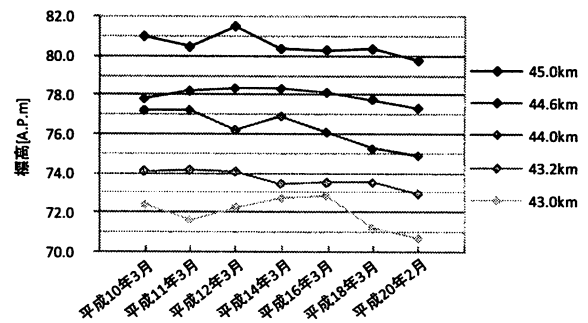
図-7 最深河床高の経年変化

の土砂移動量を減少させている⁷⁾。図-7は土丹層の露出が確認されている横断面での最深河床高の経年変化を示している。平成10年から平成14年では最深河床高が上昇している場合もあるが、平成14年以降は各断面とも経年的な低下傾向にある。図-8は土丹層の露出が特に顕著である40.0km～45.2kmの航空写真である。この区間では、低水路法線が蛇行しており、蛇行頂部である41.4km右岸や43.0km左岸では低水路が堤防に接近している。また、河道内には多くの河川横断構造物が設置されている。

最初に土丹層が露出することの主な問題点を考察する。土丹層の表面は滑らかなため、洪水中に上流から運ばれてくる砂礫は留まりにくい。また、洪水中に流下してくる砂礫の土丹面への衝突、摩擦により土丹層は洗掘される⁹⁾。これらのことから、一旦河床に土丹層が露出すると図-7に見られるように河床は経年的に低下する。したがって、土丹層の露出は周辺の構造物の基礎を危険に晒すことになる。そのため、土丹層の露出箇所と洪水による洗掘量を把握し、構造物の安全性のチェックをする必要がある。

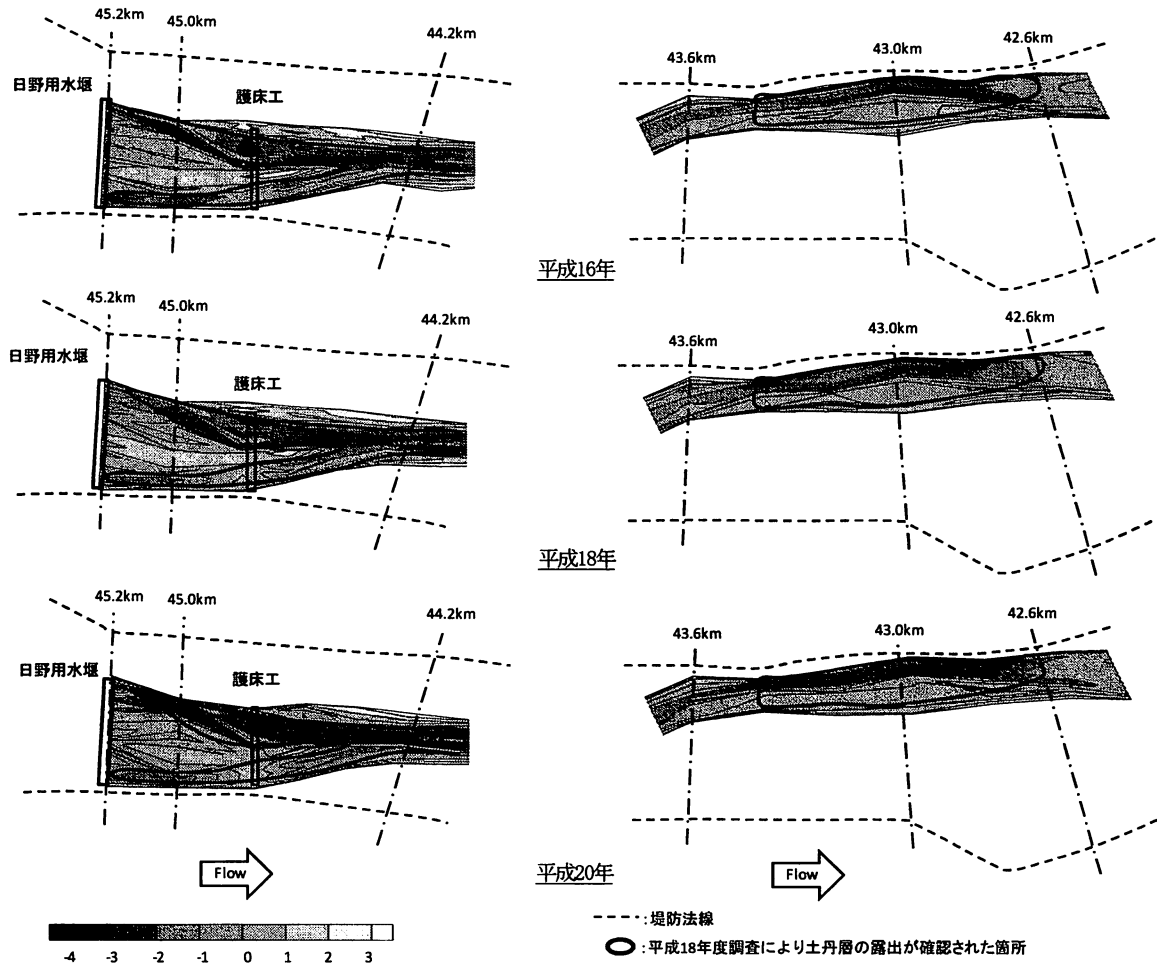
図-9 土丹層が露出している区間の河床形状コンター

図-9に土丹層が河床に露出している区間の河床形状コンターを示す。用いたデータは航空写真と平成16年3月、平成18年3月、平成20年2月の横断測量データである。対象区間は湾曲した低水路が左岸堤防に接近している42.6km～43.6km、護床工(44.8km)と日野用水堰(45.2km)が設置されている44.2km～45.2kmの2区間とする。河床形状コンターの値は標高から平成16年の横断測量時の低水路平均河床高を引いた値である。低水路で土丹層が露出している河床では、洗掘深とその範囲は経年的に拡大している。

低水路湾曲部の42.6km～43.6kmでは、土丹層の露出している42.6km～43.4kmで経年的に河床が低下している。特に、堤防に接近し、流れが集中しやすい43.0km周辺の湾曲外岸部で局所的に河床が低下しており、図-7より最深河床高は平成16年以降2.1m低下している。また、日野用水堰と護床工が設置されている44.2km～45.2kmでは、護床工の上下流の左岸側で河床が低下しており、平成16年以降の最深河床高は44.6kmで0.53m、45.0kmで0.83m低下している。

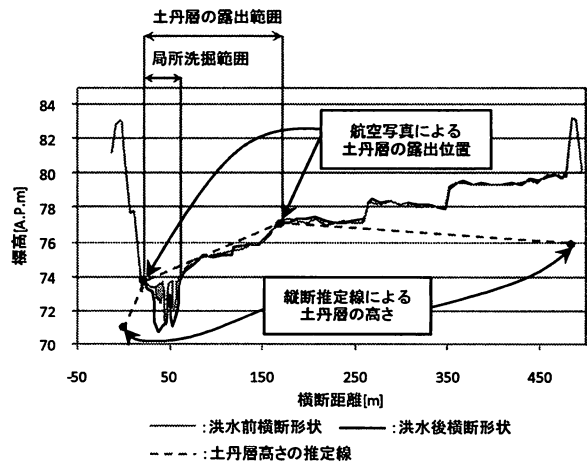
図-10 横断面内における土丹層の露出範囲(43.0km)

横断測量データを用いて洪水による土丹河床の洗掘量を求める。図-10に示すように、左右岸の堤防際で測られた土丹層高さの縦断推定線と平水時の航空写真を参考に、横断面内における土丹層の露出範囲を定める。土丹層の露出区間において、経年的に河床が大きく低下している範囲を局所洗掘範囲とする。土丹河床の洗掘は図-10に示すように、局所洗掘範囲内の断面積を局所洗掘範囲の幅で除した平均河床高を用いて評価する。検討期間

以前で最も低い(過去最低の)平均河床高から洪水後の平均河床高を引いた平均河床高の差を ΔH_m と定義する。 $\Delta H_m > 0$ は土丹河床の洗掘、 $\Delta H_m < 0$ は洪水後に土丹河床上に土砂が堆積していることを表す。土丹河床上に堆積している土砂は既往の河床材料調査研究⁴⁾より、本来河床上にある粒径より小さい傾向にあるため、小さい流量でも掃流されることになる。したがって、 $\Delta H_m < 0$ の場合でも洪水期間中は土丹層が露出、洗掘されていることが容易に考えられる。しかし、洪水前後の横断測量データからは洪水期間中の河床変化を把握することはできないため、本研究では $\Delta H_m > 0$ のみの場合を土丹河床の洗掘量として評価する。

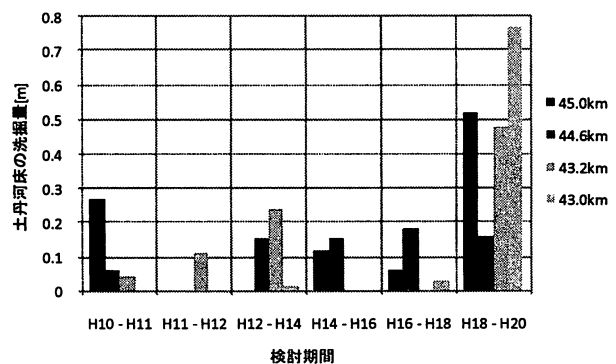
図-12 各検討期間における土丹河床の洗掘量

を検討断面として、土丹河床の洗掘量を評価する。表-2に各検討断面の河道の条件を示す。用いた横断測量データは平成10年、11年、12年～20年の隔年である。図-11に現在検討している区間の下流に位置する日野橋観測所(39.8km)における平成10年以降の主要な洪水時の最大水位と最大流量を示す。図-12は横軸に検討期間、縦軸に土丹河床の洗掘量を示している。平成10年以降において洪水の規模が最も大きかった平成19年9月洪水を含む検討期間(H18-H20)では洗掘量が他の検討期間と比べて大きく、43.2km、45.0kmで約0.5mである。また、図-9で示したように低水路が堤防に接近している43.0kmの湾曲外岸部で洗掘量が0.77mと著しく大きい。一方、平成19年9月洪水の次に洪水規模の大きかった平成11年8月洪水を含む検討期間(H11-H12)では、43.2kmで洗掘量が最大で、0.12mと小さい。これは、本研究において洗掘量は

洪水前後の河床変化により求めた値であり、洪水減衰期の土砂堆積により土丹河床高が適切に評価できなかったためと考えられる。

このことから、土丹層は大規模な洪水によって大きな洗掘を受けやすく、特に、湾曲外岸部のような洪水流が集中しやすい場所で大きな洗掘となる。しかし、本研究による土丹河床の洗掘量は洪水前後の河床変化によるものであり、洪水期間中はさらに洗掘されていることが考えられる。そのため、洪水期間中における土丹河床の洗掘量を把握し、構造物の安全性について検討することが重要となる。
