# 余笹川大洪水災害復旧10年後の 河道変化に関する考察

CHANGES OF CHANNEL AFTER TEN YEARS  
FROM DISASTER RESTORATION WORKS IN YOSASA RIVER

三品 智和<sup>1</sup>・須賀 如川<sup>2</sup>  
Tomokazu MISHINA, Nyosen SUGA

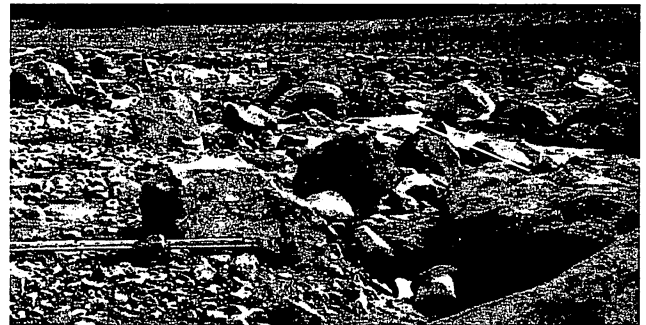
写真-1 余笹川10.6k付近の現地写真(H13撮影)

余笹川の大礫供給は、以下に示すことから山地からの供給のほか河岸侵食による供給が主体と判断される。山本ら<sup>8)</sup>によれば高久丘陵地は火山碎屑物(那須火山を起源とする火山角礫岩と火山泥流)と上層の火山灰層(関東ローム)からなり、現河道内の巨石は河岸侵食による火山碎屑物からの抜け落ちによるものが主体と推定されている。この推定に関連付けて、図-3に示した巨石割合の高い区間と新流路区間は、ほぼ同じ区間である。また、図-4から1m以上の巨石径は全体を通して存在している。このことから、H10年洪水で大規模な河岸侵食が生じた区間では、河岸からの大礫供給が顕著であったことが考えられる。例えば、H13調査の10.6k付近の写真-1を見ても、巨石は角張り色も火山系の色(黄土)をしており、洪水作用はそれほど受けていないようである。火山碎屑物からの抜け落ちと判断できる。

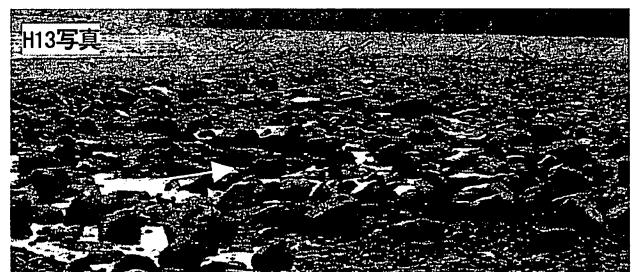
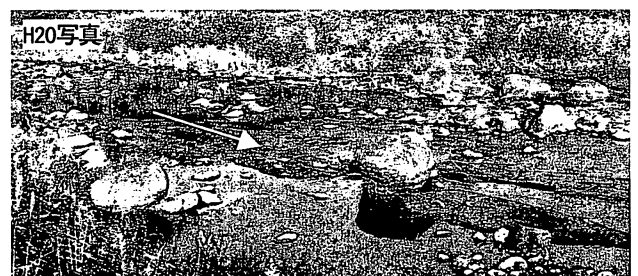
写真-2 余笹川4.6k付近のH13とH20の比較写真

まず河道内の巨石数の変移について、写真-2は4.6k付近のH13とH20の比較写真である。撮影方向は異なるが同地区を撮影している。改修時と比べて現河道は極端に巨石数が減っていることがわかる。巨石の大半は石張護岸や捨石工等に採用されたためである。しかし、現在でも大礫堆によるステップ構造は確認できる。写真-3は余笹川1.3k付近のステップを示した。このステップは大礫のジャムアップにより形成されたものであり、その安定性は大礫径とその割合に支配される。

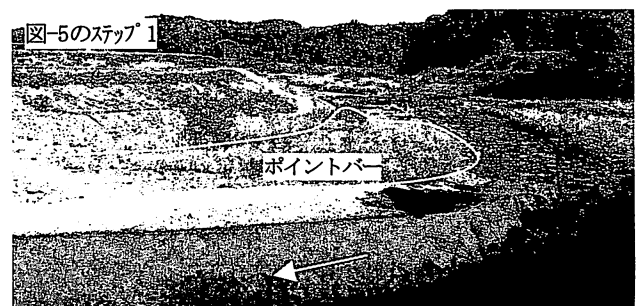
写真-3 余笹川1.3k付近のステップ(H20. 11. 14撮影)

着目すべき点は、ステップ下流のポイントバーの発達である。例えば写真-3に示した1.3k付近では、ステップの安定流路によりポイントバーは発達し植生繁茂が生じている。今後は中小洪水が続くと高木に遷移し、ポイントバーの固定化が生じることが考えられる。現在のところは、水衝部の護岸前面の深掘れは生じておらず、今後も通常洪水程度では今回の根固工の効果により極端な河床変動は生じないものと判断される。ただし、今後の課題としては、河床高と砂州高の比高差が増大し、水衝作用の増大が懸念される。

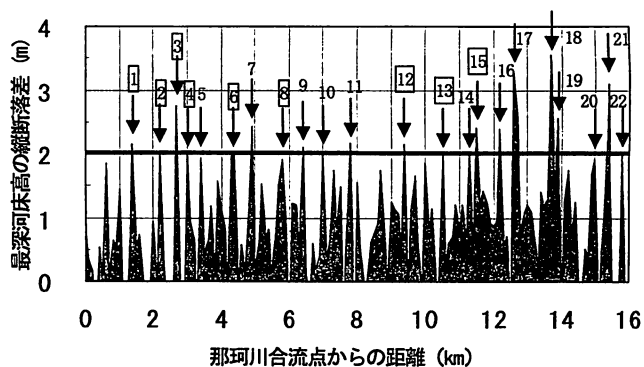
図-5 洪水直後(H10)の最深河床高の縦断落差(100m間隔)

差を100m間隔で示した。計画河床勾配(1/100～1/150)から縦断落差が概ね $\nabla Z=2\text{m}$ 以上の区間(1/50より急勾配)をステップと判断して、図に矢印(22ステップ)で記載している。洪水直後の余笹川では比較的規模の大きいステップ( $\nabla Z=2\text{m}$ 以上)は、平均して700～800m間隔に1基存在している。この結果を基に現地にてステップ位置の確認を行った。現地調査は平成20年8月6日の中規模洪水直後の比較的流量の大きい時に実施した。写真-4は中洪水時の余笹川10.5kのステップであるが、目視でも明瞭にステップを確認することができる。図-5に現地において確認できたステップを□印で9ヶ所記載している。12～16k区間(7ヶ所)に関しては未測定である。

結果として、計15ステップ地点を確認し、その内4ステップ(5・7・10・11)は帯工・落差工・頭首工等の横断構造物によりステップは無くなっていた。残り11ステップの内、9ステップは現在でも大礫堆によるステップ地形が形成されており、洪水後10年後の現段階では大礫堆の安定によりステップの維持が図られているようである。今後、極めて大きい洪水の生起をまって、その安定性は確認されるであろう。

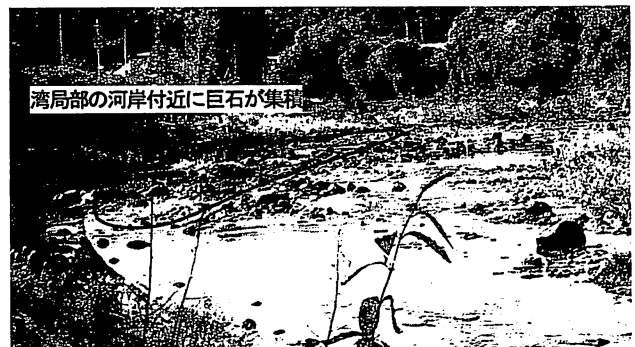
写真-5 余笹川3k付近の水衝部(H20. 11. 14撮影)

また、写真-5の3k付近のように湾曲部の水衝部側では、河岸前面に大礫の集積が見られる。これは大洪水時には河岸沿いで主流を呈しており、通常出水ではその内側を流下している。このように、大きな湾曲部では洪水主流は流量減少とともに若干河岸から離れて流下しており、通常出水では護岸前面の流速は河道中央に比して小さい傾向にある。

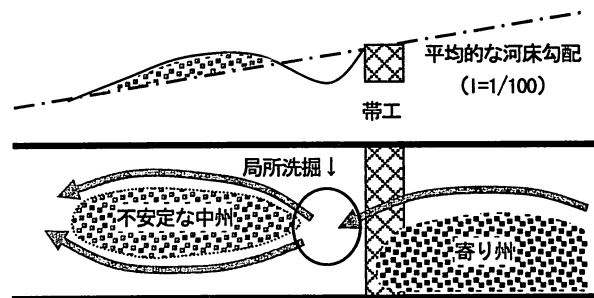
図-8 流路工施工に伴う流路変化の模式図

当該区間における顕著な蛇行流路の変化としては、帯工・落差工前後の流路形態の不安定化があげられる。図-8には帯工前後の蛇行流路を模式的に示した。この蛇行流路は災害復旧上流の砂防区間においても同様に見られる。帯工の上流側では区間の平均河床勾配より緩く、河岸前面には寄州の形成が見られる。帯工を挟む流れは収束し、帯工直下流では河床洗掘が生じている、さらに下流側では河道中央に形成された中州上に堆積している。中州の延長は現地の簡易測量では、通常の流路幅約30mに対して、2倍の約60m程度である。例として、余笹川3.5k付近を写真-6に示す。この中州は主として砂・砂利

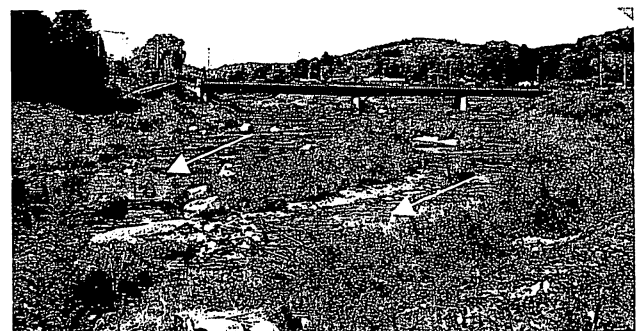
写真-6 余笹川3.5k付近の2列蛇行流(H20. 11. 14撮影)

で構成されており、不安定である。通常の中小出水では、中州を介して2列蛇行となるが、大洪水時には主流は中州中央を流下する。現在のところは、植生繁茂の進行は顕著ではないが、大洪水の頻度が少なければ、植生繁茂の進行によっては砂州が固定化し、左右岸の護岸沿いの流れが顕著になることが予測される。ただし、上述の帯工前後の流路形態は、全ての区間で共通しているものでもない。余笹川改修では帯工の片側に窪地を設け、平常時の水深確保(魚類の遡上対応)を行っている所もある。

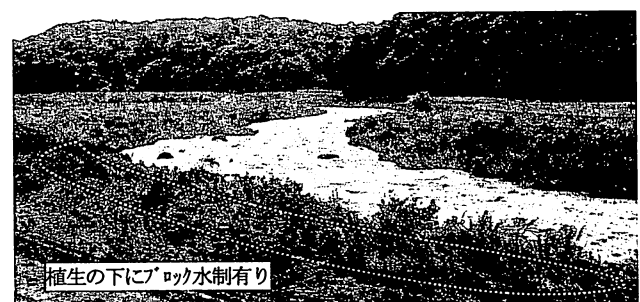
写真-7 余笹川9.2k付近の湾曲部(H20. 8. 6撮影)

次に当該区間では全体を通して、湾曲部の外側に水制工を設置している区間が多い。例として写真-7には余笹川9.2k付近の湾曲部を示しているが、水衝部側の植生が繁茂している所にはブロック水制が設置されている。当該地区の水制工は水制長約10m、水制高さ1m程度、水制間隔約20mである。水制工の機能の一つには河岸前面への寄州形成と河岸沿い流速を河道中央側に離す効果があり、当該地区はこれに該当する。調査日(H20.8.6)は出水の翌日にあたり、ピーク水位は現地痕跡から平常水位より約1～1.5m程度高い。これらから判断すると、水制工の天端高は年平均洪水くらいであり、寄州形成を図る上では効果的である。実際に水制工の下流背後には土砂が堆積し、寄州形成と植生繁茂が見られる。今後の流送土砂量の減少を想定すると、余笹川では流路の固定化に伴い、護岸前面のみおの鮮明化と河岸沿い流速の増大は起こり易い。当該地区のような低い水制工は、治水面で効果的な働きをするものと評価できる。
