平成 20 年 8 月浅川洪水（多摩川水系）による 土丹河床の大規模洗掘と河道管理方策

OUTCROP OF SHALE CAUSED BY FLOOD FLOW OF THE ASA RIVER AND THE CONCEPT OF COUNTERMEASURES AGAINST BED SCOURING

松本将能¹・工藤美紀男²・福岡捷二³

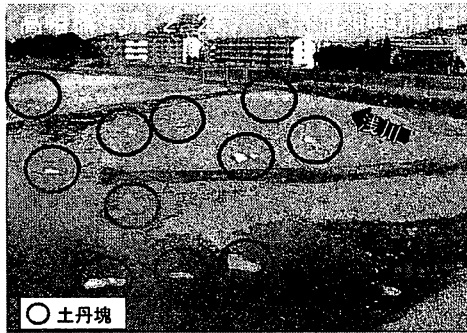
しい変化をした。この洪水で、大きなものでは 2m 四方、厚さ 30cm 程度の剥離した土丹塊が河床に散在し、異常な河床洗掘・土丹の流送が確認された(写真-1, 2)。土丹は、流水に対する侵食抵抗が小さいため、一度河床表面に露出すると剥離しやすく、局所洗掘や河岸侵食を助長することから、土丹が露出している河道の安全性確保のため、河川管理上の課題と管理方策について早急に検討する必要がある。本論文では、平成 20 年 8 月洪水による河道の被災状況を、縦横断測量・空中写真撮影資料や現地踏査等に基づき分析し、河床の変動、特に構造物周りの土丹の洗掘機構を明らかにする。また、浅川における土丹の露出がもたらす治水上、河道管理上の課題を明確にし、特に維持管理上の重点項目を示した。さらに、安全で景観豊かな浅川の川づくりに向けての考え方と対応を明らかにすることを目的としている。

写真-1 流送された土丹塊

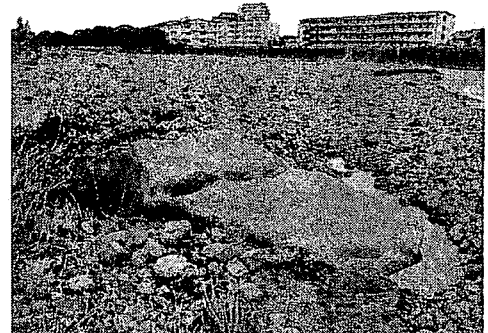
写真-2 流送された土丹塊 (拡大)

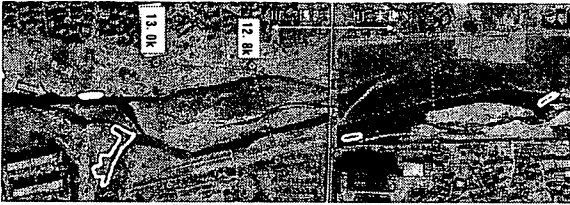
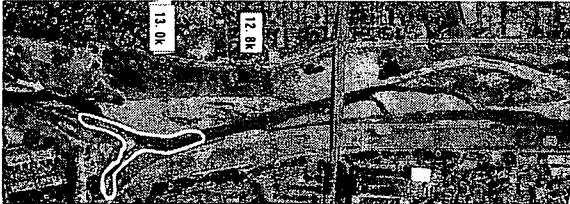
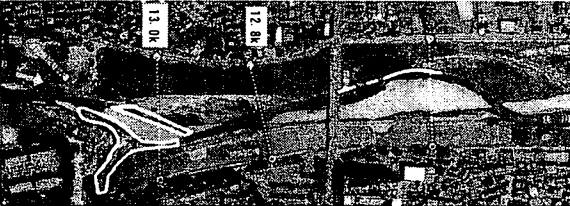
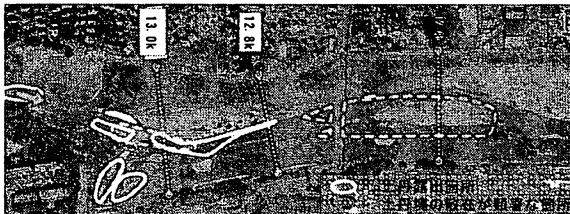
図-4 土丹露出分布（13.0k付近）

土丹の露出が従前から顕著であった区間の変動状況を図-4及び図-5に、その間の出水規模を図-6に示す。図-4は、浅川と南浅川の合流点下流に位置する13.0k付近の状況である。図-7は、13.0k断面の横断面形の変化を、土丹露出高さとともに示す。H20年8月の出水後では、河床が著しく変化していることがわかる。この区間の下流では、土丹塊の流送が多く見られた。なお、今回の調査では土丹の塊が剥離した場所は明確に捉えることができていない。図-5は、11.2k付近の状況であ

従前から土丹層が露出していた箇所では、出水規模に応じて、露出と砂礫による被覆を繰り返しているが、H20年8月出水後の露出範囲は、図-4及び図-5から拡大していることが確認できる。図-9において注意すべき事項としては、横断図の一部には、河床が上昇し土丹層上でも堆積傾向を示した箇所があるが、出水後の河床表面材料は、これまでに確認されている河床材料と大差がない。この河床材料は、今回の出水において生じた外力では掃流され、洪水の減水期に沈降した砂礫と推測される。しかし、この堆積した材料は一見、土丹表層を被覆しているようであるが、その石礫構成では、土丹露出の抑制に繋がっているものとは考えにくい。同様の外力を受けた時には、流送されと考えられる。現在の土丹の知見からは、土丹を表層に露出させないことが、土丹侵食や溶出による河床洗掘を抑制する最善の方策と考えられている。洪水中の河床の安定性を保つためには、充分大きな粒径でかつ充分な層厚を持った石礫層の存在が不可欠である。

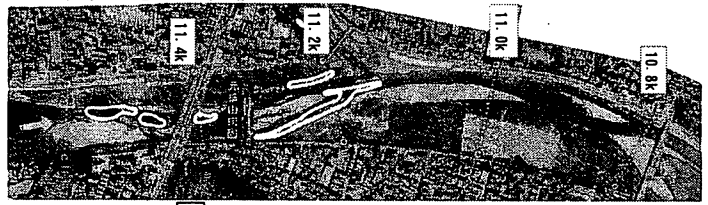
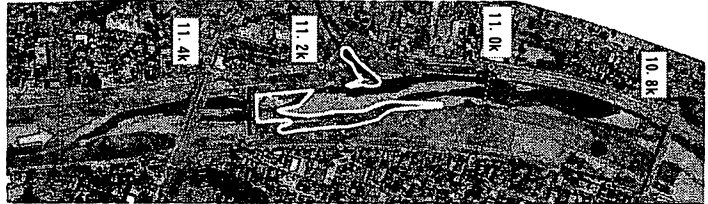
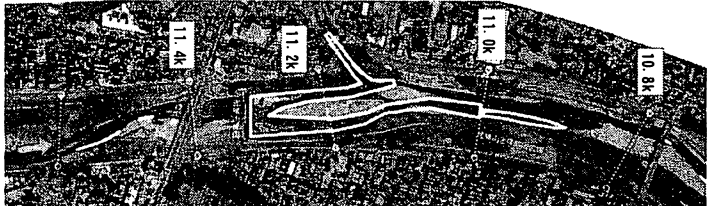
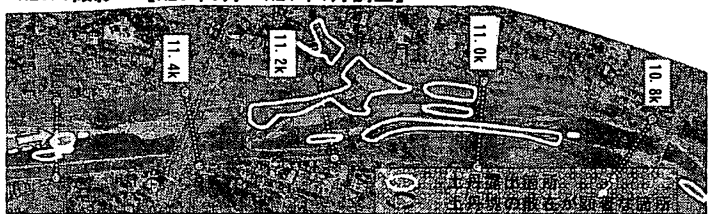
図-5 土丹露出分布（11.2k付近）

り、従前より土丹層の露出が進行した。図-8より、今回の出水をうけて左岸側の滞筋の洗掘が進み、右岸側では2m程度土砂が堆積しているが、この堆積土砂の粒径は小さくなく、洪水が発生すると再び土丹が現れると思われる²⁾。

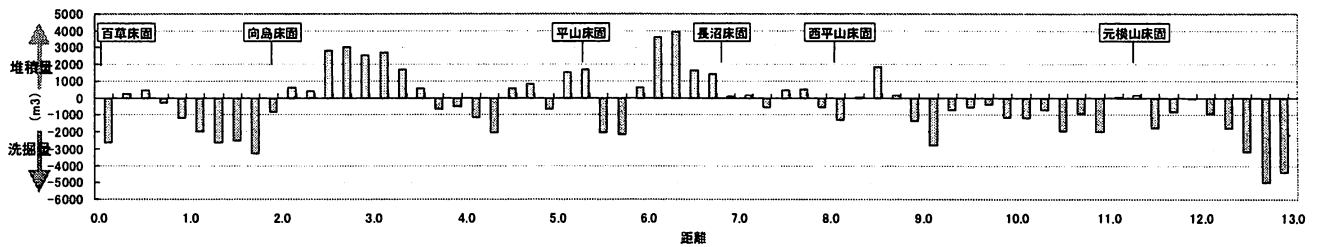
図-9 土砂收支図 (H20.2-H20.11 測量比較：直轄区間のみ)

図-9は、平成20年8月末出水前後の河床変動量について、横断測量結果を基に算出した結果を示す。これは、出水前後の横断図を重ね合わせ、計画高水位以下の河道面積から区間距離について積分した概略の変動量である。この結果からも全体的な河床低下が見られ、特に9.0kから13.0kの低下が著しいことがわかる。浅川直轄管理区間内の土砂移動量として見た時には、上流からの供給量が減少していることが伺える。

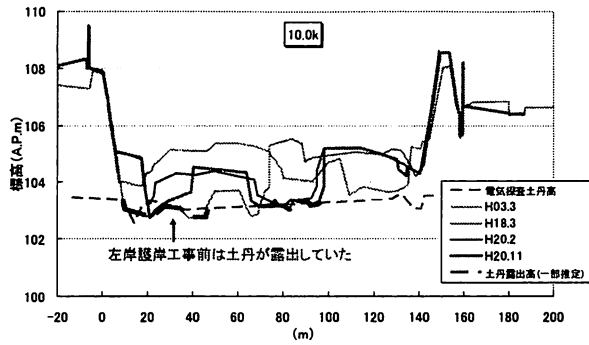
図-10 横断変化重ね図 (10.0k 付近)

浅川では、河岸水衝部の侵食被害に対する堤防防護対策を多摩川水系河川整備計画(H13.3)で位置付けている。防護対策は高水及び低水護岸工と根固め工によって対応し、10m幅以上の高水敷を設けた複断面河道としている。図-10は対策箇所の横断図であり、堤防整備の前後と土丹層の分布との関係を示している。土丹の存在標高は高い位置にあり、堤防の基盤が土丹層になっている。この場所では、露出していた土丹を低水護岸で覆い、護岸基礎高は土丹の上面としている。また、低水護岸前面の河床洗掘対策として根固め工が配置されている。ここでは河床低下に伴い平常時の水位が低下し、根固めブロックと前面の土丹層に挟まれ、局所的に異常な洗掘状態での滯筋を形成し始めている。堤防との距離は確保されているものの、さらなる局所洗掘が進行すれば堤防本体の侵食被災等が懸念される。

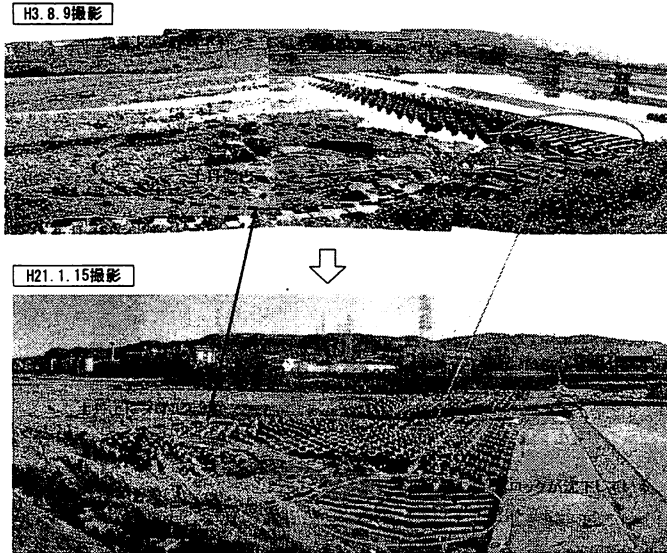
図-11 土丹露出による平山床固下流護床工の変形

た、下流側に露出した土丹層については、根固ブロックによって覆うことにより土丹の侵食抑制を行ったが、ブロック下面の河床低下による空洞化が生じ、護床工が変形していることが図-11 から伺える。

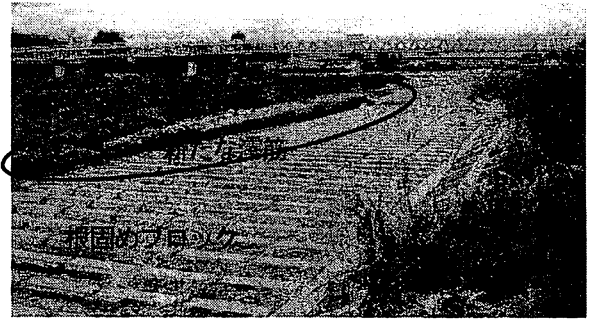
写真-3 10.0k 付近の根固めブロック前の洗掘状況

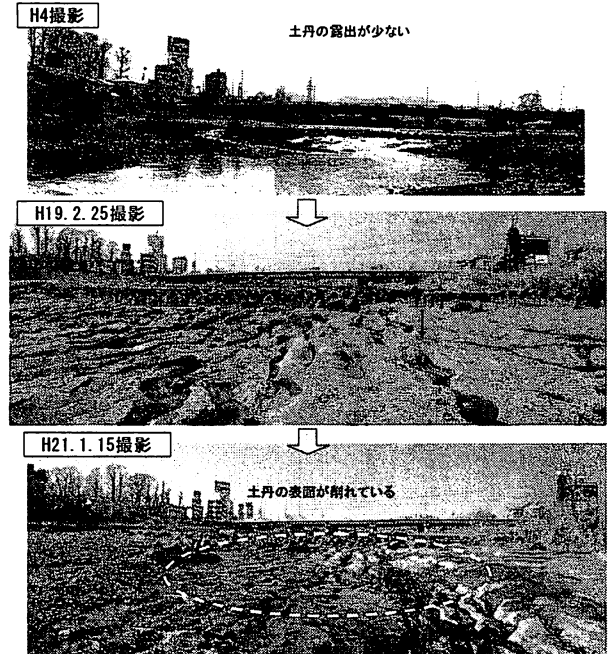
図-12 元横山床固下流の土丹露出の変化

床固本体は土丹上に直接設置されている。また、床固工の下流側では、河床低下に伴う護床工の散乱や流出が進行しており(図-12)、下流側基礎地盤の吸出しが起因し被災した四谷本宿堰(多摩川・平成13年被災)と同じ形態での被災が懸念される。なお、橋梁については特に古い

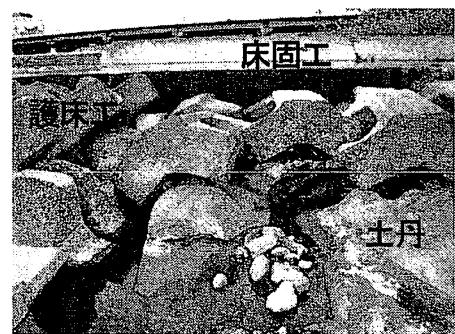
写真-4 元横山床固下流の土丹露出状況
