# 堤防直下粘性土基礎地盤の堤防変状に関する影響調査事例

RELATION BETWEEN THE SHAKING AT THE EARTHQUAKE AND  
THE LEAKAGE OF WATER IN THE EMBANKMENT CONSTRUCTED  
BY THE COHESIVE SOIL OF FORMER RIVER COURSE

杉本利英<sup>1</sup>・増村通宏<sup>2</sup>・酒井英男<sup>3</sup>

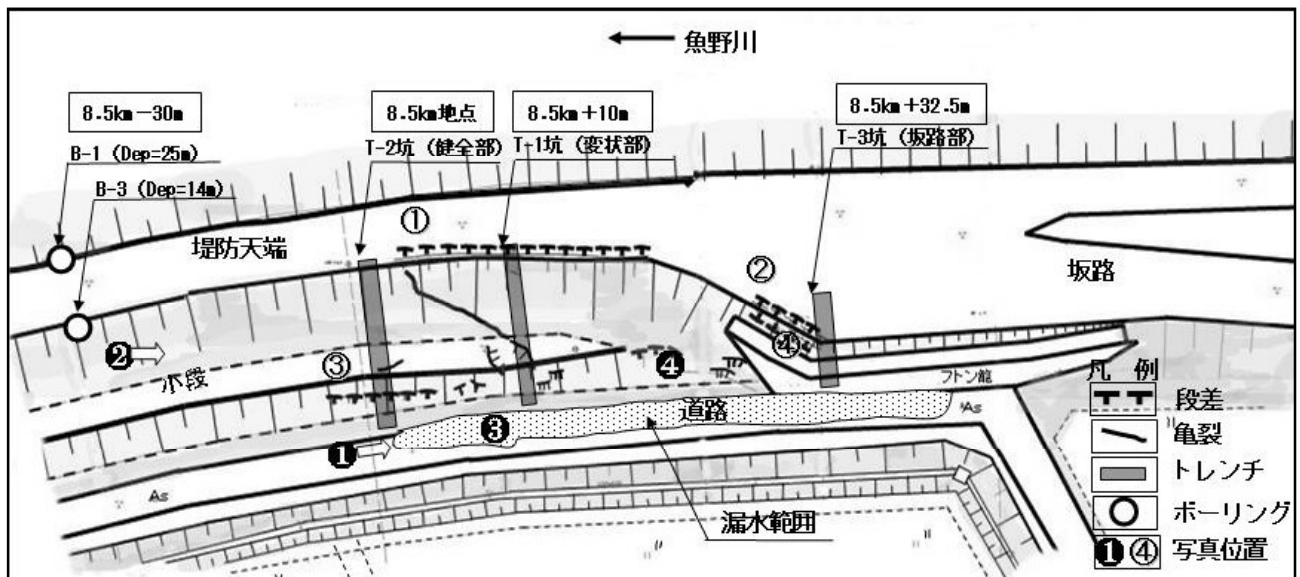
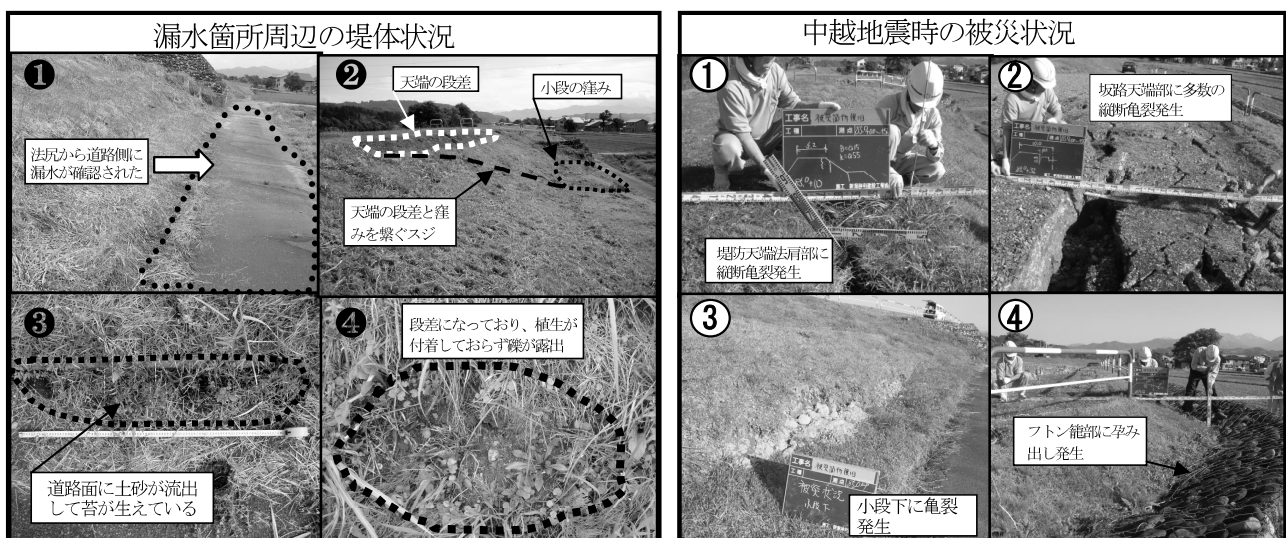
図-2 漏水箇所周辺状況及び中越地震時被災状況

堤防堤脚部からの漏水は、平成19年7月に最初に確認された（写真①）。漏水は、堤内側法尻部の堤脚保護工付近で発生しており、道路舗装面に若干土砂が流出し苔が生えていた（写真③）。

漏水箇所の8.5km地点周辺における地震の被災状況は、堤防天端の堤内側法尻での開口幅15cm、深さ55cm、長さ20m程の縦断亀裂および天端から小段に向かい連続する小規模な亀裂発生であった（写真①）。また、上流側坂

路の天端部では、開口幅30cm、深さ80cm、長さ15m程の亀裂が多数発生し、堤内側の布団カゴ部では孕みだしが見られた（写真②、④）。①、②、④の被災箇所については、切り返し盛土の復旧工事により機能回復が施されている。

この他には、漏水箇所近傍での堤体変状は報告されていない。図-2に、漏水箇所周辺の状況と中越地震時での被災状況を示す。

③堤体の形状：変状が生じた8.5km+10m付近の直上流側には坂路があり、坂路から変状箇所に向かって傾斜する構造で光ケーブル管路が敷設され砂で埋戻されている。坂路は、堤体と異なる粗粒な砂礫からなり透水性も高い(現場透水試験： $k=2.18\text{E}-0.3\sim 3.98\text{E}-0.2$ ) (図-2)。したがって、変状箇所には直接の降雨の他に上流側坂路から光管路伝いに雨水が浸透しやすい構造にある。

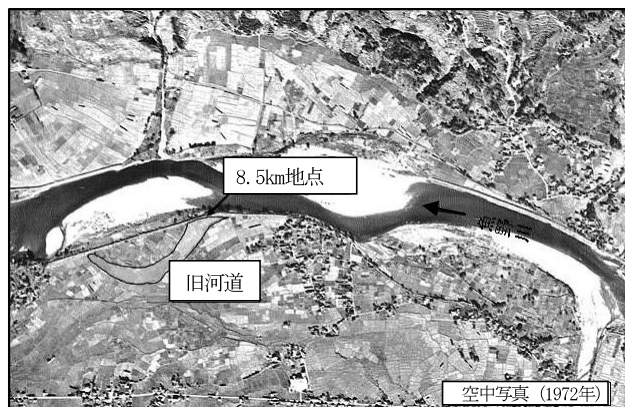
図-3 空中写真（昭和47年撮影）

「治水地形分類図」によれば、徳田地先周辺は氾濫平野に区分される。また、氾濫平野上には現在の地形でも識別できる旧河道が認められ、漏水が確認された8.5km地点は旧河道の端部に位置していることから、徳田地先は、かつて魚野川が蛇行を繰り返し、洪水のたびに三日月湖や後背湿地を形成していたものと考えられる。図-3に昭和47年撮影の空中写真を示す。

①旧河道地形：8.5km地点周辺は、空中写真及びボーリング調査から旧河道の痕跡が確認できたことから、基礎地盤は周辺よりやや低く、軟弱で水の集まりやすい場所であると考えられる。

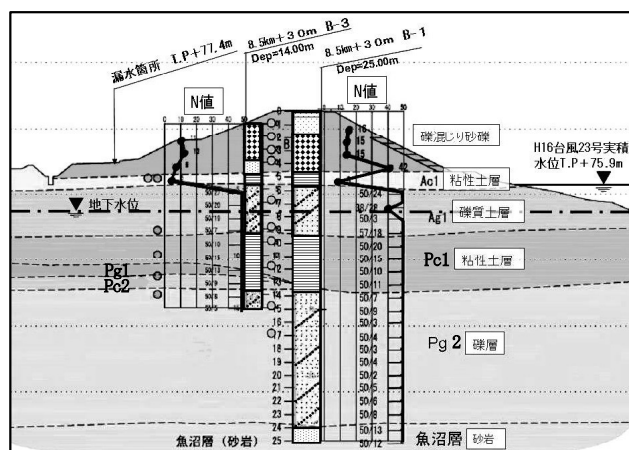
図-4 8.5km-30m地点ボーリング柱状図

漏水箇所の堤体は、N値8～16の黄土色の礫混じり砂礫からなり、基礎地盤は、粘性土と砂質土からなる。

粘性土は、N値0で青灰色を呈し、天端より4～5mの道路盤より約0.4mの深度にあり、天端から6～9mの粘性土直下にはN値38～50の礫混じり土砂が連続し、9～14m付近には再び暗灰色のN値50以上の粘性土層が分布する。孔内水位は、天端から深さ約7.5mにあり堤体直下の粘性土層よりも深部に位置している。

ボーリング調査で確認された深度10m付近の粘性土層には植物片が認められることから古い時代の後背湿地の痕跡であり、また深度4～5mの堤体直下の粘性土は、旧河道の痕跡であると推察された。図-4に8.5km-30m地点のボーリング柱状図と断面図を示す。

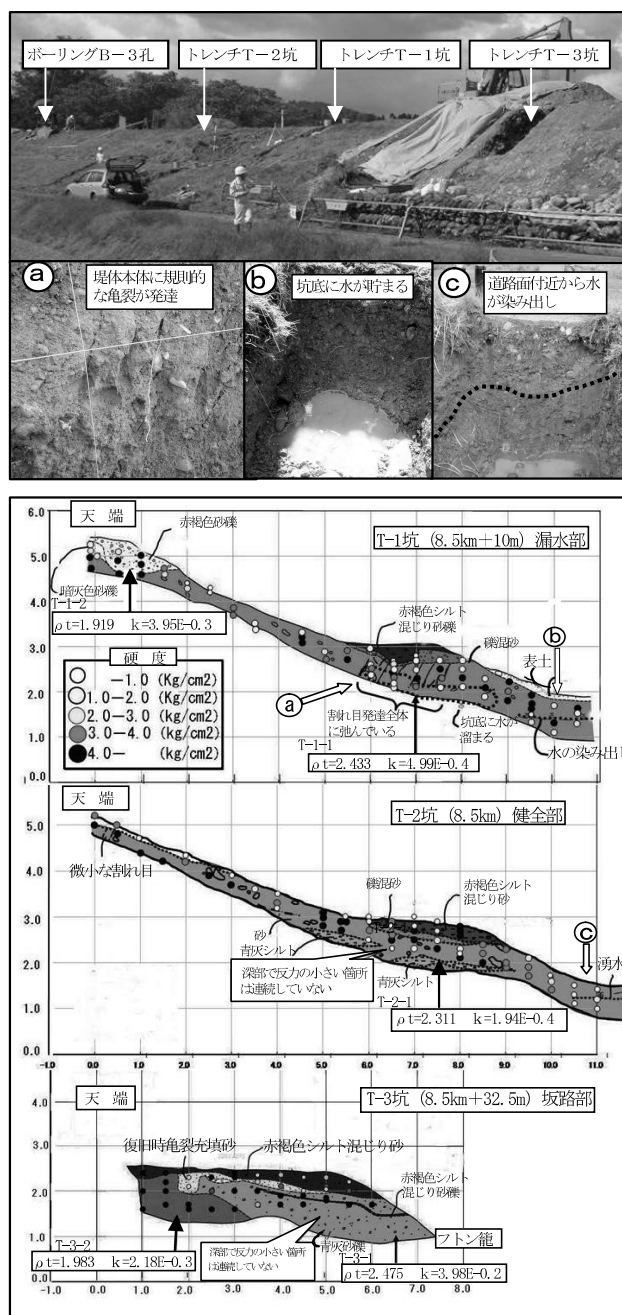
図-5 トレンチ調査結果

堤体の変形が確認された漏水箇所8.5km地点周辺の内部状況を直接確認する目的で、漏水部T-1坑、健全部T-2坑、中越地震時復旧工事箇所部T-3坑（坂路部）の計3箇所の堤体裏法部において、幅約1.5m、深さ約1.5m、延長約10mのトレンチ調査を実施した。図-5に調査結果を示す。

堤体の天端裏肩付近は良く締まっており、明瞭な亀裂や緩みを示唆する現象は確認されなかったが、小段付近の堤体には顕著な亀裂が複数認められた。同地域は、全体的に緩んでおり、トレンチ掘削後にも水の染み出しがあり、坑底に水が貯まっていた。

堤体天端付近に微小な亀裂を認めたが、その他小段も含め堤体には亀裂や緩みはなかった。

小段付近では、水の染み出しはなかったものの、道路盤より深度0.3m付近から水の染み出しがあり、坑底に貯まっていた。

黄土色シルト混じり砂礫の堤体本体と暗灰色砂礫の坂路盛土の他に、赤褐色シルト混じり砂の中越地震被災亀裂補修充填箇所があったが、いずれの土質にも亀裂や緩みは確認されなかった。しかし、坂路盛土や亀裂充填材料は、シルト分が少ないため締まりが悪く、坑壁は崩れやすい傾向が認められた。

現場密度試験は水置換法、現場透水試験は非定常法で実施した。試験の結果、堤体での透水係数のオーダーは、小段部が $10^{-1}$ cm/sec、天端部が $10^{-3}$ cm/sec、坂路盛土が $10^{-2}$ cm/secと得られた。

密度については、堤体の小段部では $2.3\text{g/cm}^3$ を超えるものの、天端部では約 $1.9\text{g/cm}^3$ と場所により差が認められた。この結果は、肉眼で観察された性状と概ね一致し、堤体の天端部は小段部に比べて、上載荷重が小さいため締まり程度が低く、地震の影響があると考えられた。

また、亀裂が認められたT-1-1（小段弛み部）の透水性は、T-2-1（小段健全部）に比べやや高かった。この差は、小段の弛みの影響と推察された。

坂路の盛土材は、シルト分の少ない砂礫材であり、密度は大きく締まっているものの、透水性は大きかった。

堤体本体を構成するシルト混じり砂礫は、亀裂が生じるほど密実であるため、土質自体の硬度は比較的高い傾向にあった。T-1坑では亀裂が生じている小段のトレンチ底部付近で低い値を示す箇所が連続して観察された。また、道路盤の水の染み出し部でも周辺に比べ低い硬度を示した。

これに対し、堤体の孕み出しが殆んど認められないT-2 坑では、本体の土質硬度は、全体に高い値を示した。中越地震時に上流側天端で亀裂などが生じたT-3 坑では、堤体本体、坂路設置時の盛土はいずれも高い値を示すが、中越地震復興時に亀裂を充填した砂や、赤褐色シルト混じり砂部の値は低かった。

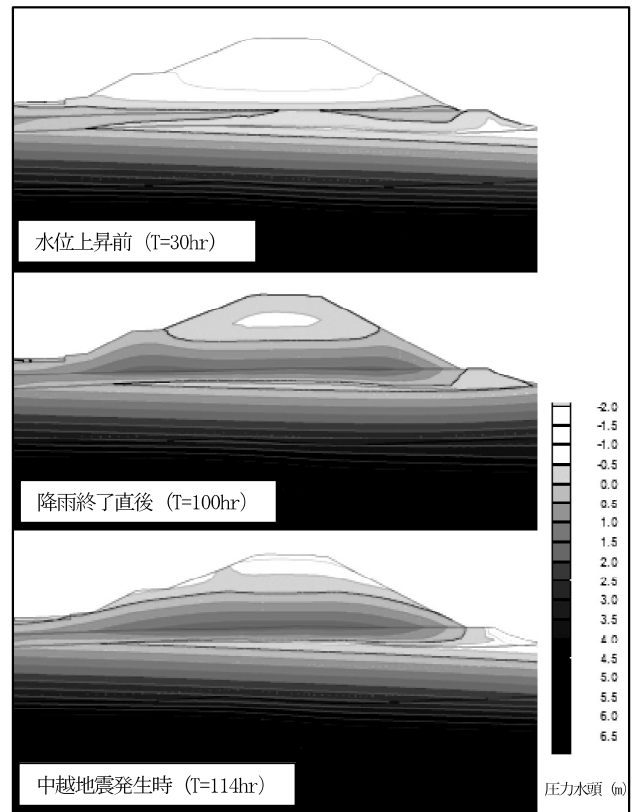
図-7 浸透流解析結果（外力条件③）

堤体直下に難透水の粘土層があり、2回目の降雨終了時には、堤体内と基礎地盤内の粘土層下部に二層構造の地下水が発生し堤体小段部の飽和度もほぼ100%と高い状況となった。また、降雨終了から14時間後の中越地震発生時においても堤体小段部の飽和度は82～95%と高い状況であることが明らかとなった（表-1、図-7）。

以上から、中越地震時に変状箇所の飽和度は、一定の条件を満たせば100%に近い値になると判明した。従って変状箇所が8.5km+10m付近に集中した原因は、堤体と基礎地盤の構造および性状により多量の雨水の浸透で堤体内の飽和度が上昇した可能性が高いと結論する。
