# 多摩川水系における河川横断構造物の 予防保全に向けての具体的検討

TOWARDS PREVENTIVE MAINTENANCE OF RIVER CROSSING STRUCTURE  
AND CHANNEL IN THE TAMA RIVER SYSTEM

下條康之<sup>1</sup>・石川武彦<sup>2</sup>・福岡捷二<sup>3</sup>

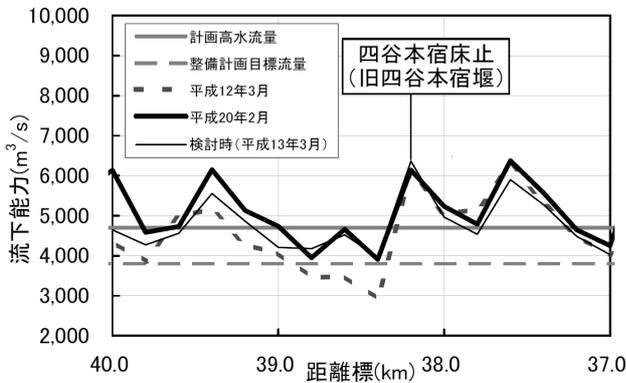
図-2 四谷本宿堰改築前後の流下能力図

堰から床止としたことで, その上流側の流下能力については, 予測以上に向上している(図-2)。これは床止化により施設敷高を下げたことで堰地点の河道断面積が大幅に拡大したことや堆積していた土砂が予測以上に床止を通過し下流側へ移動したためと考えられる。

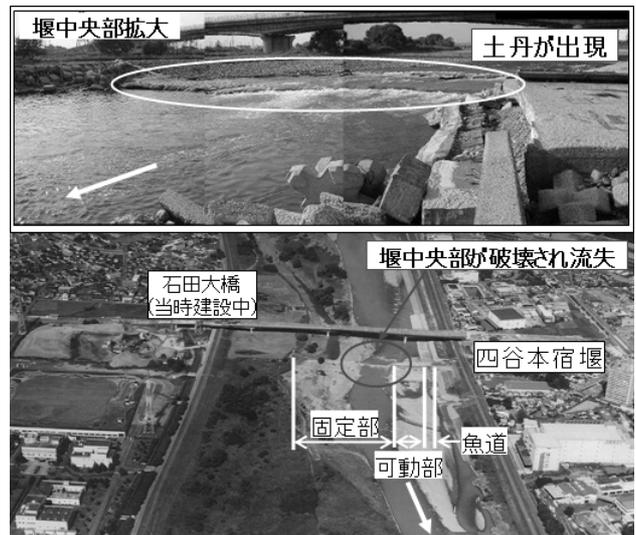
灌漑用水の取水施設であった四谷本宿堰(図-1, 現在, 床止)は, 平成11年8月洪水以降, 堰下流護床工損傷部の補修を施設管理者に求めていた。そうした中, 平成13年9月洪水により, その損傷部から護床工が崩壊し, 土丹層露出及び侵食を契機に堰中央部が破壊され, 流出する被害を受けた(写真-1)。また, 堰下流部では砂州の発達により低水路を狭めていたことから左岸側に局所洗掘が発生し, 河岸際の水制工が流出し堤防の安全性が損なわれる状況となった(写真-2)。このため, 施設管理者と調整し, 取水方法をポンプ方式に変更することで, 流下能

写真-1 四谷本宿堰被災状況(平成13年9月撮影)

力を向上させるため, 施設敷高を切り下げ(約2.0m), 取水用の堰からブロック構造の床止(河川管理施設)として改築を行った。あわせて, 床止下流部の水衝部対策及び河道整齊を実施し, 堤防の安全性を向上させた。

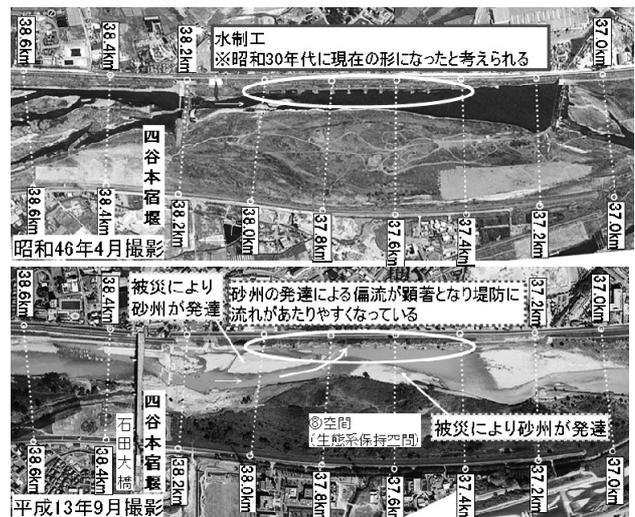
写真-2 四谷本宿堰下流の状況

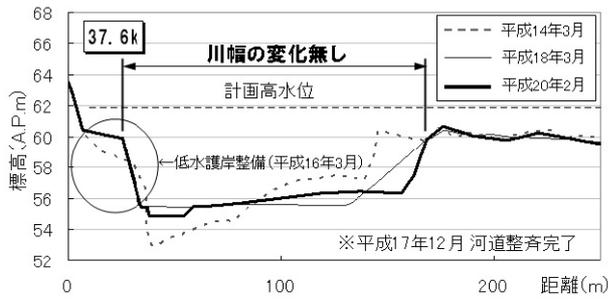
図-4 河道整齊実施前後の横断測量

河道整齊後の状況としては、横断測量結果を見ると川幅を広げた効果は継続し、局所洗掘も発生せず安定している(図-4)。また、施設敷高の切り下げにより施設上流部の平均河床高が低下し河床の縦断形が改善された(図-5)。低水護岸は、平成19年9月洪水を受けても変状せずに安定している。平面二次元流解析による流速分布は、図-6のように床止下流において、横断方向にほぼ一様となり、川幅拡大時の横断形状が概ね維持されている現状と整合している。

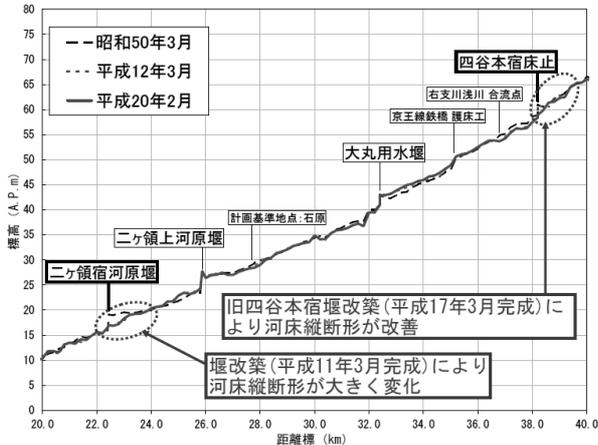
図-5 平均河床縦断図(20.0km~40.0km)

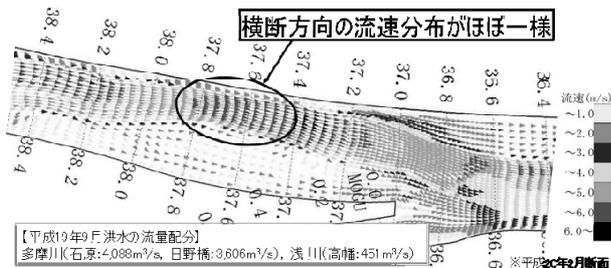
図-6 改修後の流速分布

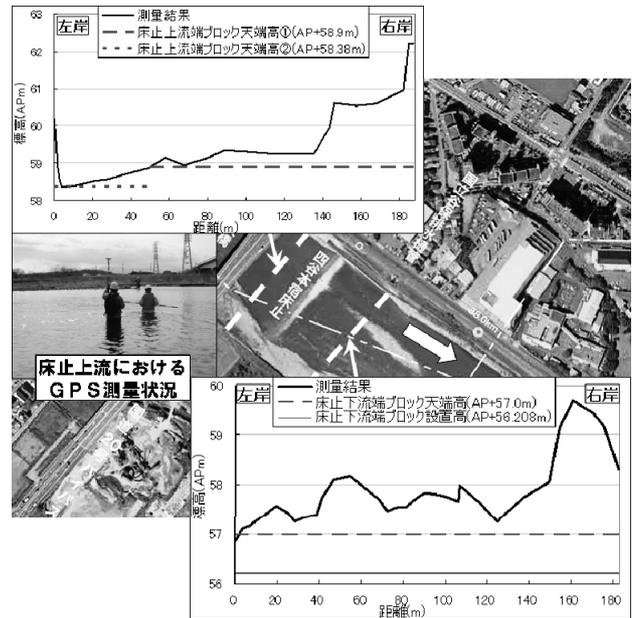
図-7 四谷本宿床止上下流端部GPS測量

床止におけるGPS測量横断結果であり、土砂堆積が見られるものの、床止上下流端部のブロック設置高等の施設の変状は見られなかった。外観調査では、周辺よりも敷高を下げた中央魚道部周辺のブロック突起部のみ摩耗が進行していたが、必要なブロック重量(4t)は確保されていることから、問題は無いと判断した。

床止ブロックは、急激な沈下が発生した場合に施設崩壊へ繋がる危険性があるため、ブロック設置高及び床止上下流端部河床高を把握するための測線を設け、定期的に直接水準による横断測量を実施する。ブロック単体について、摩耗の進行状況を把握するため、計測箇所を定めた上で、定期的に目視等による外観調査を行う。各々の頻度は、堰周辺の河道変化の把握等を含めた定期横断測量と合わせて実施する。

被災発生要因となり易い床止下流端部は、経済的に計測が可能なGPS測量により河床変動を出水期前後に把握する。あわせて経過観察のため、河道整齊を実施した低水路部分の形状変化についてもGPS測量を実施する。

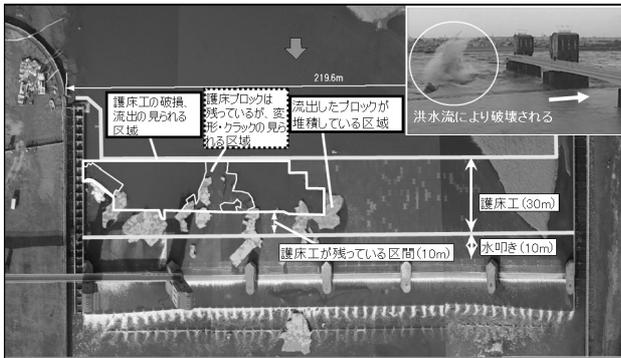
図-8 ニヶ領宿河原堰上流護床工の被災状況

10年度に完成したニヶ領宿河原堰(図-1)は流下能力向上のため構造を見直し、固定堰から可動堰へ改築し、その際に堰敷高を2.1m下げ、上流部の一部で河道掘削を行った。また堰下流では、土丹層の右岸方向への傾斜による右岸の局所洗掘が顕著であったため、右岸高水敷を造成することにより流れを中央部へ寄せたことで、下流部の局所洗掘が解消され、河床が上昇傾向を示した。しかし、平成19年9月洪水で、図-8のような堰上流護床工(ブロック構造)がめくれあがる被害が発生した。被災後に行った要因分析によれば、上流護床工右岸側の砂礫層の経年的な河床低下(深掘れ)が生じていた。深掘れはブロック下まで進行し、ブロックを間詰めコンクリート等で一体化していたことから上流護床工は片持ち状態となり、集中する水流でブロック下面への揚圧力が増大し、ブロックが浮き上がり流出したと考えられている<sup>3)</sup>。このため、護床工の復旧に加え、上流護床工右岸部に深掘れ対策としてブロックを設置した。直接的な堰護床工右岸上流付近の深掘れを防ぎ、護床工高さと同設置高を同じにすることでスムーズな水流が確保された。

構造物変状の把握については、堰本体及び下流護床工の目視による外観調査を定期的に行い、上下流護床工端部及び周辺河床において測線を設定し定期横断測量頻度と合わせ横断測量を行う。特に被害が生じた上流護床工端部周辺河床は毎年測量を行う。下流護床工端部周辺河床は、水流が比較的安定し水深が浅いことから、GPS測量を毎年出水期前後に行い、変状を把握する。

二ヶ領宿河原堰においては、深掘れ対策箇所周辺の洗掘状況を把握するとともに、深掘れ傾向を長期的に抑制するため、右岸側への洪水外力集中を緩和させるような上流側の河道掘削や堰操作運用ルール等の検討を行う。

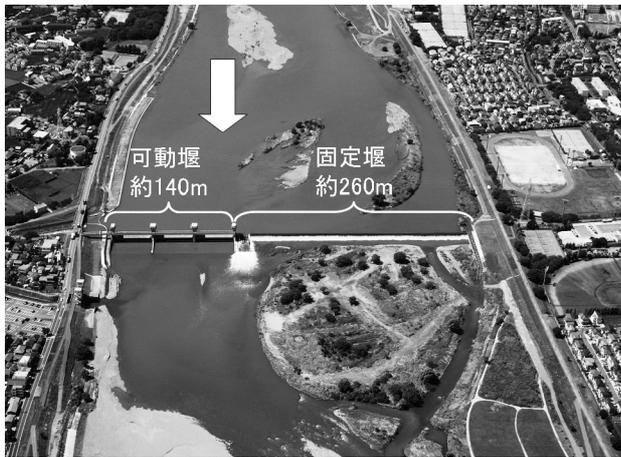
写真-3 ニヶ領上河原堰

灌漑及び工業用水取水のために設置されたニヶ領上河原堰(図-1、写真-3)は、昭和46年に改築が行われ、可動堰約140m、固定堰約260mとなっている。現在、堰上流土砂堆積とその上流の基準地点である石原観測所周辺の河道断面不足により河川整備計画の目標流量を安全に流下

させることが困難となっている。加えて、平成19年9月洪水の際には同堰による土砂堆積が要因となり堰から石原観測所までの約1kmの区間で計画高水位を超過する事態が発生した。また、可動堰と固定堰が混在するため洪水流が右岸側(可動堰部)へ集中する偏流が発生し、局所洗掘が発生している。このため、平成21年度より固定堰を切り下げ(1.6m)、可動堰へ改良する対策に着手しており、平成24年度完成を予定している。堆積している土砂の下流への移動を活性化させるため、堰改築とあわせて堰上流の河道掘削を行うこととしており、今後、ニヶ領上河原堰からニヶ領宿河原堰までの連続した砂州の状態把握を行うことが重要となってくる。

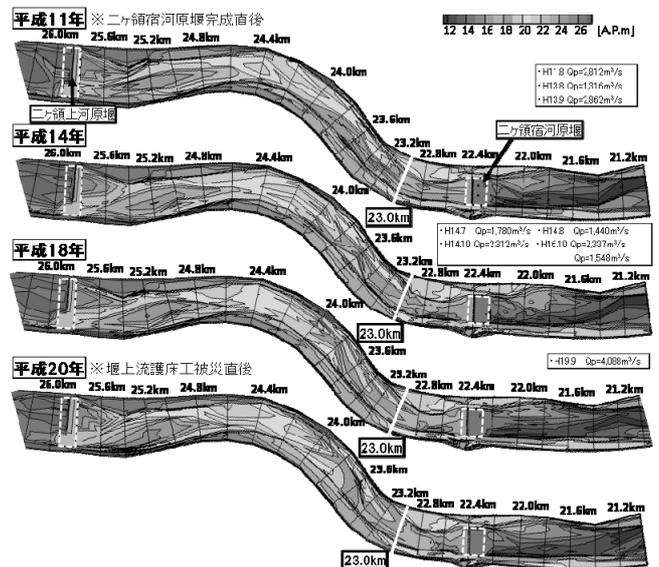
図-9 ニヶ領宿河原堰周辺河床高経年変化

ニヶ領宿河原堰は、堰改築により堰敷高を低下させたため、堰上流河道の土砂移動が活性化した。堰上流は、改築前から右岸側が洗掘傾向にあり、改築後は堰切り下げ効果により深掘れが進行していた。被災を受けて以降、河床変動を確認したところ、経年的に堰の影響を受けながら砂州及びびろ筋が下流に動いている状況にあり、その変動で護床工右岸側が洗掘傾向となっていたことがデータ分析により判明した。具体的には、経年的に把握した河床形状の変化に着目すると、図-9のように23.0km上流砂州が下流へ広がるように移動している。また堰直上流被災箇所周辺(22.6~22.8km付近)の河床変動を見ると、霽筋となる右岸低水護床沿いに河床の低い範囲が分布し中小規模の洪水により、上流砂州前縁が下流側へ移動し、左岸側に堆積傾向がみられた。それにより、流速の速い箇所である霽筋と砂州前縁が重なり、深掘れが生じやすい河道特性となっていた。このことは、取得しているデータを用いて的確に河床変動を表現・把握し、出水による影響を予測することが出来れば、予防保全的な対策の実施が出来た可能性を示している。

一つである砂州の移動・変形といった河床変動状況を予測することが出来れば、被災前に対策をとることが可能であったと言える。このことから、砂州の移動・変形から局所洗掘箇所の移動・拡大について河床高コンター図を更新し傾向を把握・分析し、そのデータを蓄積していく。特に、二ヶ領上河原堰上下流については、堰改築及び河道掘削という河道への大きなインパクトがあることから、改築後の河床変動状況について、二ヶ領上河原堰から二ヶ領宿河原堰の間で、随時、横断測量等のデータを取得し、コンター図作成により分析を行っていく。更に、必要に応じ、コンター図を初期河床として洪水流による河床変動解析を行い、その解析結果をもとに構造物周辺の河床変動を予測し、局所洗掘進行による堰護床工端部や護岸基礎の低下等といった現象が予測される箇所は、必要なモニタリング(測線ピッチを細かくした横断測量等)や対策の検討を実施する。
