# 多摩川における許可工作物の維持管理 を含めた河道管理

## MAINTENANCE AND MANAGEMENT OF THE TAMA RIVER INCLUDING PERMITTED RIVER STRUCTURES

In this paper, the present situation of streambed protection works and bed change are investigated for the execution of proper maintenance and management of rivers. We propose an idea for river management including the maintenance of the permitted structures.

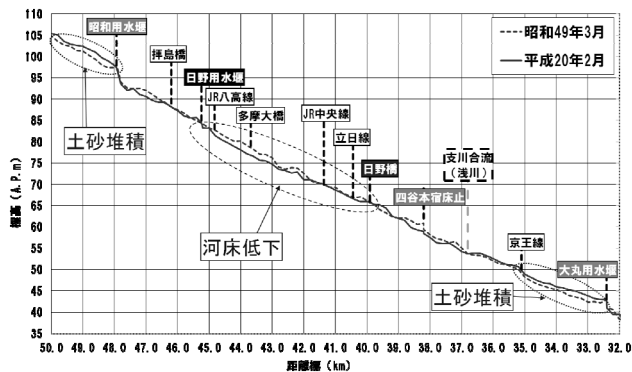
図-2 大丸用水堰～昭和用水堰までの低水路平均河床高

多摩川は堰が多いことから、堰地点において河床縦断形状は、階段状となっている。二ヶ領宿河原堰や四谷本宿床止では、改築により堰や床止の上流に堆積していた土砂が下流に流出したことで河床縦断形が改善された<sup>3)</sup>。しかし、図-2に示すように大丸用水堰や昭和用水堰上流では、現在も土砂堆積が著しい状態にある。一方、日野

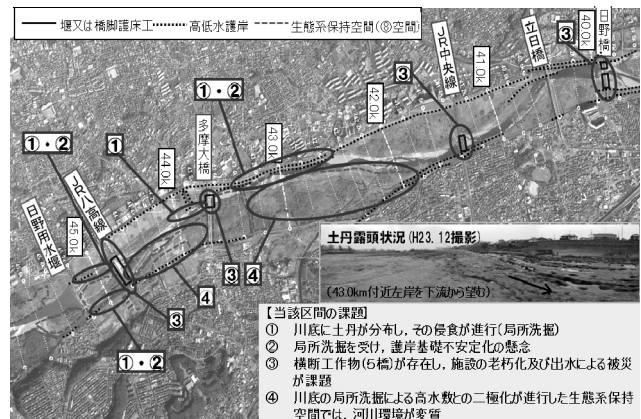
写真-1 日野橋～日野用水堰下流の状況(平成20年9月撮影)

写真-1に当該区間の河道管理上の課題を示す。当該区間にはJR中央線をはじめとした河川横断工作物(5橋)が存在し、施設の老朽化及び出水による被災が懸念されており、甚大な被害が発生した場合、その社会的影響は大きい。

著しい河床低下により土丹が顕著に露出している。土丹が露出すると、大きな粒径の土砂を河床に留めることが出来ず、掃流力に見合った河床材料構成にならない<sup>4)</sup>。河道では、砂州の樹林化に伴う低水路との比高差の増大及び植生の変化や滞筋の固定化が進み、洪水時の流れが滞筋に集中することで、土丹の局所洗掘が進行している。特に、多摩大橋下流では河道の二極化が生じており、土丹が露出する狭い流路へ流れが集中し、局所洗掘を受け、護岸基礎不安定化が懸念されている。

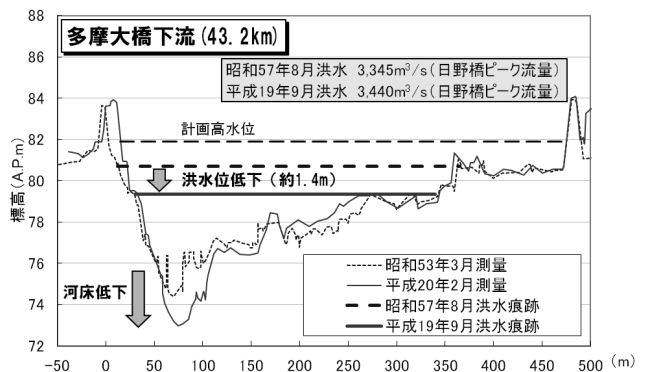
図-3 多摩大橋下流痕跡水位比較 (S57.8洪水, H19.9洪水)

多摩大橋下流(43.2km)では、図-3に示すように河床低下により河積が増大し、昭和57年8月洪水と平成19年9月に発生した同程度の流量規模の洪水で水位が約1.4m低下している。洪水流下能力は向上しているが、著しい河床低下は河川管理施設や河川環境に悪影響を与えている。

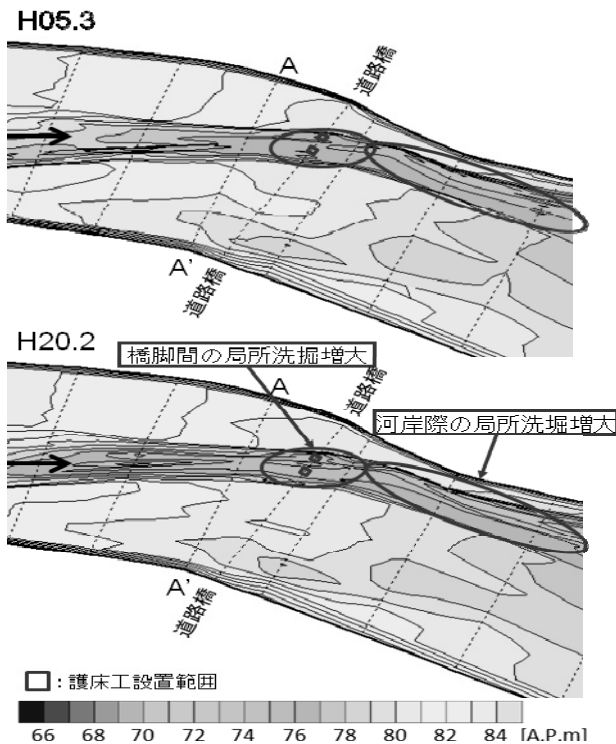
図-4 道路橋周辺の河床高コンター図

道路橋橋脚周りは、護床工で保護されているが、護床工の無い橋脚間が大きく河床低下している箇所が見られる。上流に取水堰があることで、土砂が止められている上に、右岸側の砂州が固定化することで、橋脚周辺や河岸際の河床低下が大きくなっている(図-4)。道路橋上流では河道内に土丹が露出しており、洪水流により洗掘を受けている。

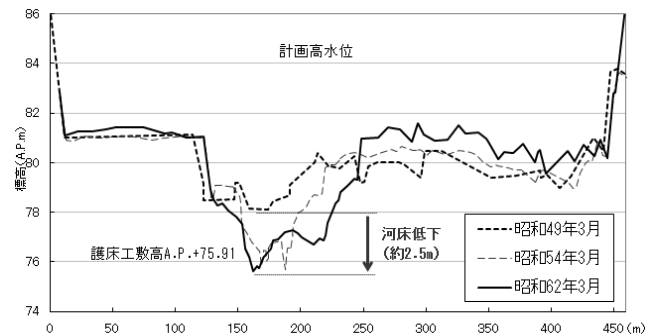
図-5 道路橋上流部(A-A'断面)の横断測量図(護床工設置前)

図-5に示す道路橋より約150m上流部の横断測量図によると、昭和49年9月洪水により、橋脚周りの洗掘は始まっていたものと想定される。その後、昭和49年から昭和62年にかけて最深河床高は約2.5m低下しており、さら

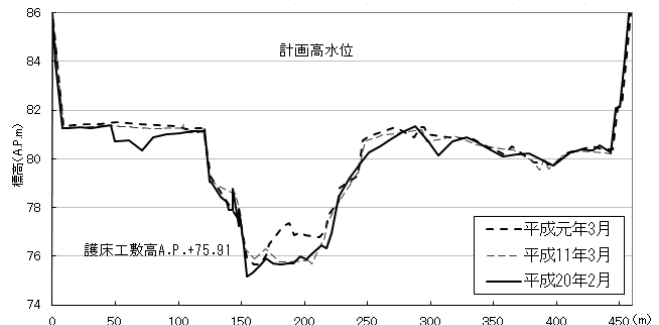
図-6 道路橋上流部(A-A'断面)の横断測量図(護床工設置後)

なる橋脚周りの洗掘を防止するために護床工を設置した。護床工設置後においても、平均年最大流量を上回る洪水により図-6に示すように橋梁上流部では河床低下傾向にある。

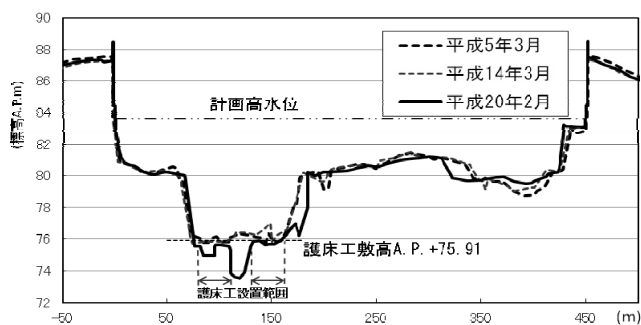
図-7 道路橋部の横断測量図(護床工設置後)

橋梁部の横断形状については、図-7に示すように、護床工設置後の平成13年度までは護床工高さを確保していたが、平成19年9月洪水(3,440m<sup>3</sup>/s)により、護床工中央部が大きく洗掘され、護床工の一部が沈下している。

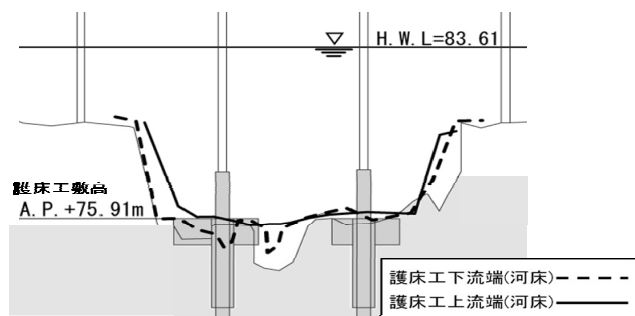
図-8 道路橋護床工上下流端のGPS横断測量図(H24.2)

図-8は道路橋護床工上下流端で平成24年2月に実施したGPS測量結果である。下流端の河床が洗掘を受けているものの、上流端の河床は、ほぼ護床工敷高と同じであることから、現時点での護床工上流端の洗掘は小さいと思われる。

河川管理者による当該橋の改善必要性の判断としては、『橋脚基礎が露出、橋脚間で局所洗掘』のため、対応策要検討であり、施設管理者には伝えている。施設管理者としては、道路橋の通行安全は確保されているが、河床低下の進行を懸念し、橋脚基礎部の防護策について検討している。今後は互いに技術的な情報共有を図りよりよい対応策を検討していくことで意見の一致を見ている。

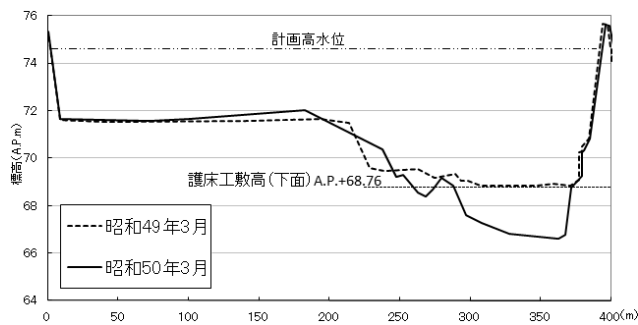
図-9 鉄道橋下流部(B-B'断面)の横断測量図(S49.3-S50.3)

までに橋脚補強を完了している。しかし、完成まもない昭和49年9月洪水の影響により、図-9に示すように橋梁より約180m下流部の河床が低下した。

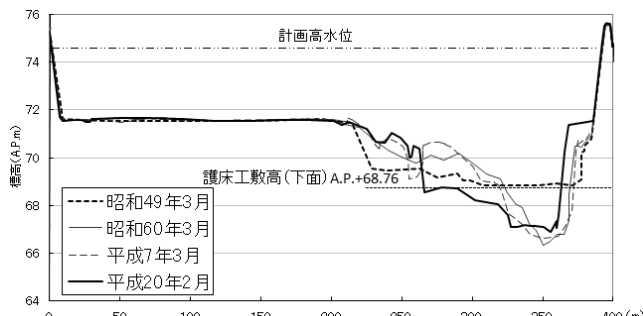
図-10 鉄道橋下流部(B-B'断面)の横断測量図(S49.3-H20.2)

その後、昭和57年8月洪水をはじめとして平成6年までに計8回の平均年最大流量を上回る洪水をうけ、昭和49年3月から平成7年3月までに橋梁下流部の最深河床高は約2m低下した(図-10)。

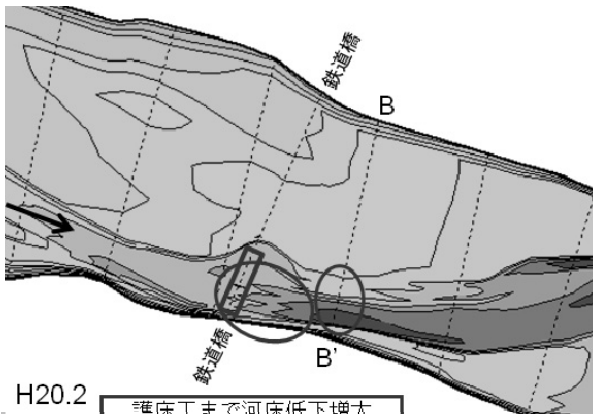
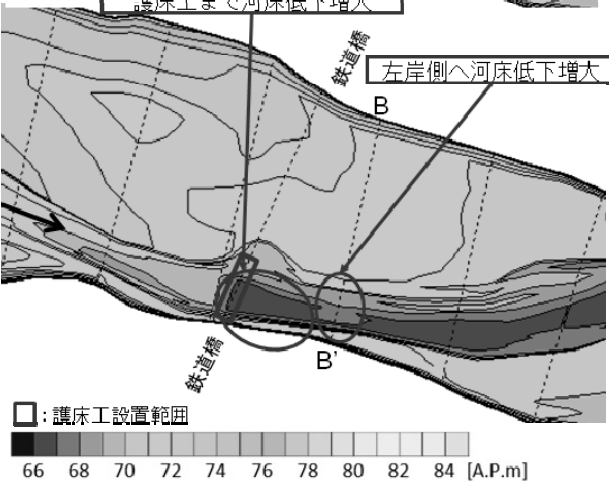
図-11 鉄道橋周辺の河床高コンター図

長年の洪水により昭和42年に整備した護床工が沈下し、平成7年度には下流側へ護床工を延伸した。平成7年の護床工延伸後、平成19年9月洪水により、流心部の護床工が被災した。洪水前後の橋梁下流部の横断図をみると、左岸側に河床低下が拡大している。図-11に示す河床高コンター図では、護床工直下まで河床低下範囲が増大していることがわかる。以上より、護床工が被災した原因は、護床工敷高下面で深まで河床が低下し、かつ、横断方向に拡大したことから、護床工基礎材の吸い出しされる範囲が広がり護床工の不安定化が生じ、被災したと考えられる。被災箇所については、平成20年3月に当該施設管理者により、ふとん籠およびブロックで災害復旧工事を行っている。

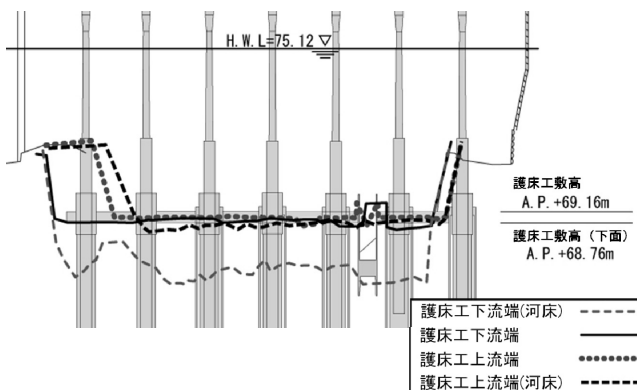
平成24年2月に鉄道橋護床工上下流端でGPS測量を行った結果、護床工上流端では、護床工敷高下面よりも河床が低下している。また、下流端では大きな洗掘がみられ、護床工は沈下していることがわかった(図-12)。

図-12 鉄道橋護床工上下流端のGPS横断測量図(H24.2)

鉄道橋としての運行安全は確保されているが、河川管理者による当該橋の判断としては、『落差工下流側に護床工が無い』ということで、対応策要検討としている。このことを施設管理者にも伝え、これ以上河床が下から
