# 東北地方太平洋沖地震における 堤体液状化の要因分析

STUDY ON DAMAGE TO RIVER EMBANKMENT CAUSED BY LIQUEFACTION  
IN BODY OF RIVER LEVEE DURING THE 2011 OFF THE PACIFIC COAST OF  
TOHOKU EARTHQUAKE

谷本俊輔<sup>1</sup>・石原雅規<sup>2</sup>・佐々木哲也<sup>2</sup>

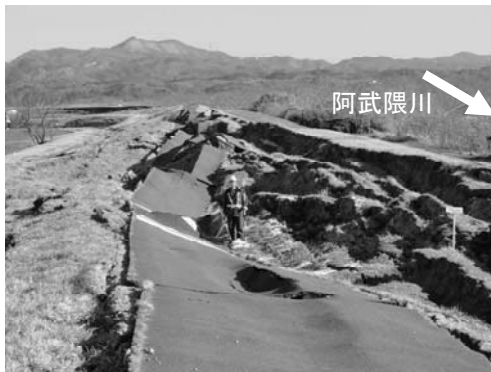
写真-1 阿武隈川・枝野の被災状況

阿武隈川右岸30.6k+34～31.4k+160 (宮城県角田市枝野)では、延長800m程度にわたって堤防天端に著しい陥没、亀裂を伴う沈下が生じるとともに、裏のりの崩壊あるいははらみ出しが生じた。被災状況を写真-1、断面図を図-1に示す。崩壊した裏のりの亀裂内部や裏のり尻付近には噴砂の痕跡が多く見られ、裏のり尻の水平変位量は最大で10m近くにも達していた。一方で、表のりについては、のり肩付近に亀裂が生じた箇所が一部で見られたものの、のり尻付近には変状が生じていなかった。断面図からは、堤体下部が地下水位以下に位置することが分かる。Ac1層の上面形状が下に凸であるため、堤体下部に水がたまりやすい状態にあったことが推察される。

以上より、本地点の堤防の被災原因は、堤体下部の飽和砂質土の液状化であると判断される。地震前のAc1層の圧密によって堤体下部が基礎地盤に下に凸の形状でめり込むように沈下しており、堤体内に浸入した雨水等が堤体下部に滞留しやすい構造となっていたことが、地震被害を生じさせた素因となっているものと考えられる。また、堤体内に浸入した雨水等は、堤防の縦断方向に見ても、被災区間内の堤体下部に集まりやすい構造になっていたことも推察される。

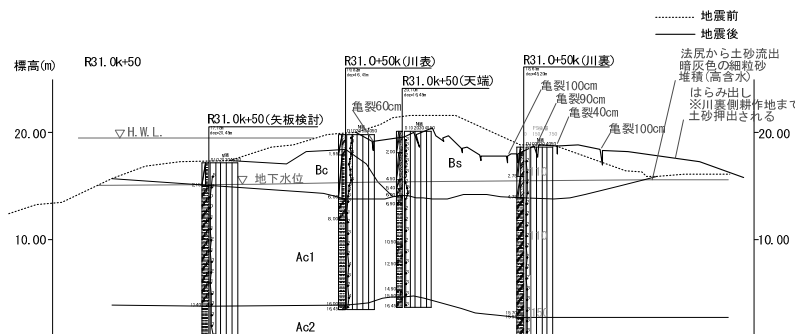
- ・ この一帯の堤防は、旧堤 (Bc) が粘性土から構成されており、高水敷の掘削土である砂質土を用いて嵩上げおよび川裏側への腹付けによる拡幅がなされている。
- ・ 基礎地盤のAc1層から採取された試料の圧密試験結果によれば、Ac1層の上面形状は地震前の堤体自重による圧密沈下によるものとして概ね説明される。
- ・ 新堤の砂質土 (Bs) は上部が茶褐色、下部が暗灰色であった。このことは、新堤の下部が恒常的に飽和した状態にあったことを示している。実際、開削調査にあたっては、堤内地盤高程度より下方を掘削した際、著しい地下水の湧出が確認されている。
- ・ ジオスライサーによる地層の抜き取り・観察の結果

によれば、暗灰色の砂質土の上面形状が横断方向に大きく褶曲していた。このことは、堤体下部の飽和域が液状化により大変形を生じたことを示している。

- ・ 約800mの被災区間では地下水位が堤体内に存在し、その上下流側の無被災区間では堤体内に水位が確認されなかった。

図-1 阿武隈川右岸31.0k+50の断面図 (東北地方整備局提供資料に加筆修正)

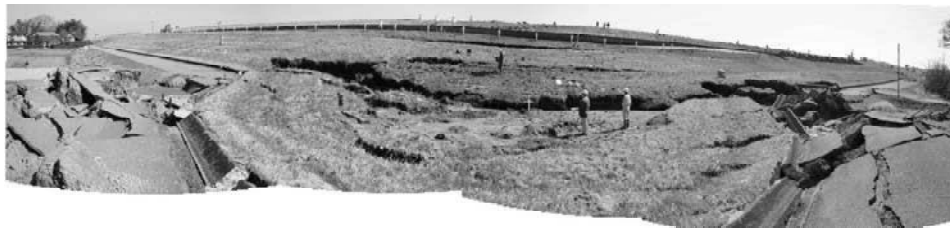
江戸川右岸57.69k～57.8k (埼玉県幸手市西関宿) では、裏のりに段差および縦断亀裂が生じるとともに、裏のり尻付近の亀裂内部に噴砂痕が確認された。被災状況を写真-3、断面図を図-2に示す。

写真-3 江戸川・西関宿の被災状況 (関東地方整備局提供)

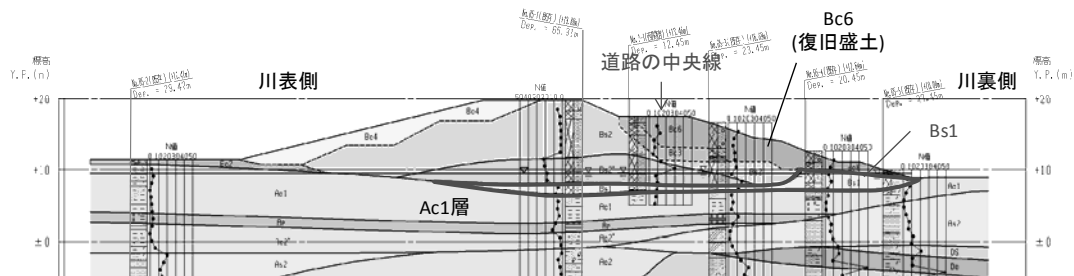
本地点では地震後に、被災区間前後の無被災区間も含めた5断面においてボーリング調査が行われた。その断面図の一つを図-2に示す。川裏側の堤体下部には、暗灰色の中砂～細砂により構成される薄い砂質土層Bs1が存在するが、この下面が概ね下に凸の形状を有するとともに、裏のり尻の亀裂内部に溜まった噴砂の起源となっている。上述のとおり、堤防の変状は川裏側に生じていたが、Bs1層の存在が認められるのは被災区間の主として川裏側であり、被災区間の川表側や上下流側の無被災断面にはその存在が確認されていないことから、Bs1層が被害に関与したものと考えられる。

図-2 江戸川右岸57.7k+15の断面図 (関東地方整備局提供資料に加筆修正)

では沼あるいは池であったことが明らかとなっている。これを埋めて造成するときの盛土がBs1層であると考えられる。特に、下に凸の旧水底面の形状が形成していたことが、浸透水を堤体下部に滞留させやすい堤防構造を形成していたものと考えられる。

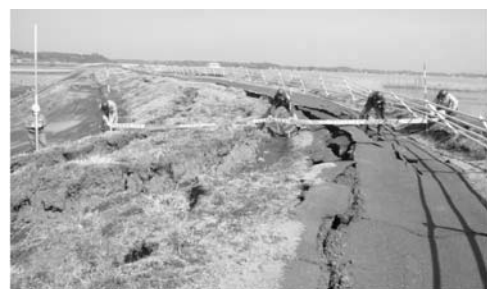
湊沼川左岸7.5k+113～8.0k (茨城県東茨城郡茨城町下石崎) では、387mの被災区間の全長にわたり、天端の沈下、表のりの崩壊・はらみ出し、裏のりの縦断亀裂が生じた。液状化の痕跡である噴砂がのり肩にまで達していた箇所もあった。被災状況を写真-2、断面図を図-3に示す。なお、河川管理者によれば、裏のり尻付近の道路には地震後に変状が見られなかったとのことである。また、表のり尻から川側のBg層上面の形状は芦の繁茂が著しいこと等のため十分に確認できていないが、顕著な隆起等の変状は確認されていない。このことから、堤防の変状は堤体下部で生じていた可能性が高い。

写真-2 湊沼川・下石崎の被災状況 (関東地方整備局提供)

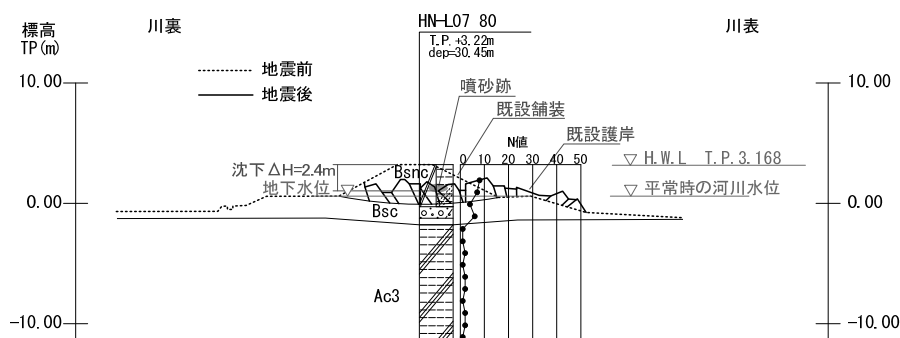
考えられる均質なシルトあるいは粘土であり、20m以上の層厚を有する。BscおよびBscncは玉石混じりの砂あるいはシルトであり、土層構成から見ても噴砂の起源はこのいずれかであると考えられる。本地点では平常時より河川水位が表のり尻付近に位置し、地震後に部分開削を行ったところ、堤体下部に著しい水のしみ出しが見られた。また、川裏側の盛土下部に位置するBscの内部には均質な粘性土が存在する箇所もあり、堤体内水位の保持に寄与していた可能性が考えられる。

軟弱粘性土地盤上に築堤された堤防であり、築堤後の圧密沈下が堤体下部の飽和域の形成に影響した可能性も考えられるが、平常時の河川水位と開削時の水のしみ出し状況に鑑みると、平常時より河川水位が高く、のり尻

図-3 湊沼川左岸8.0kの断面図 (関東地方整備局提供資料に加筆修正)

から堤体下部に水が浸入しやすい状況が、堤体下部の飽和域の形成に影響を及ぼした最も大きな要因であると考えられる。堤防の変状が全延長にわたって川表側に向かって生じていたという事実からは、表のり尻付近の堤体内水位が高かったことが推察される。

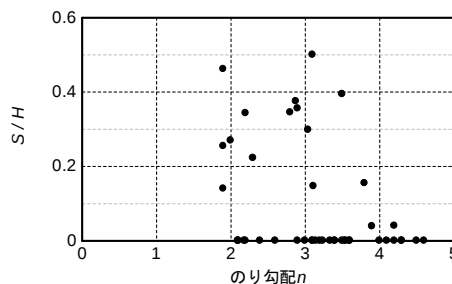
堤体液状化による被災事例を対象に、のり勾配 $n$ と沈下率 $S/H$ の関係を図-7に示す。ここで、堤体・基礎地盤の両者の液状化が原因と考えられる事例はプロットしていない。のり勾配 $n$ は、変状が生じた方ののり面における平均のり勾配を抽出したものであり、平均のり勾配は当該のり面ののり肩とのり尻を結ぶ直線の勾配として求めている。また、両側ののり面に変状が見られる場合は、いずれか緩い方ののり勾配を抽出してプロットしている。

同図によれば、のり勾配が3割でも大きな沈下が生じた事例が存在するものの、4割であれば非常に小さな沈

下率にとどまっていることが分かる。図-7の $S/H = 3 \sim 5$ の範囲に見られる $S/H$ の上限は、堤体下部に液状化が生じて、のり勾配が緩ければ変状が天端まで達しにくい傾向を示していると考えられる。

図-7 のり勾配 $n$ と沈下率 $S/H$ の関係

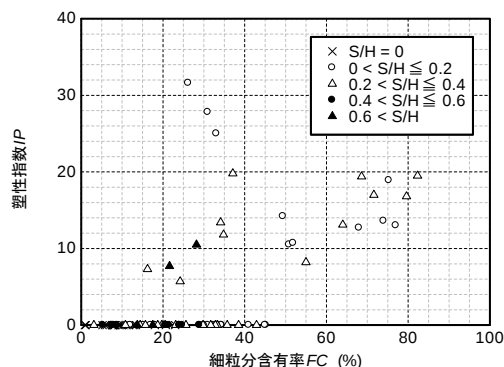
今回の地震による堤体液状化事例では、変状を生じた堤体下部の飽和土にれき質土が含まれているケースが少なく、ほとんどは砂質土あるいは細粒土であった。そこで、堤体下部の飽和域で採取された標準貫入試験試料の物理試験により得られた細粒分含有率 $FC$ ・塑性指数 $IP$ を沈下率 $S/H$ ごとにプロットしたものを図-8に示す。細粒分含有率 $FC$ は細粒分(0.074mm以下)の量、塑性指数 $IP$ はその材料が有する粘性の程度(細粒分の質)を概略表す指標と考えたものである。様々な築堤履歴を有する堤防は、一般にその土質構造が複雑であることから、被災地点における堤体下部の飽和域にも様々な土質が存在するが、ここでは、特に変状に関与したと考えられる部分における $FC$ 、 $IP$ の値を示している。堤体下部のどの部分が変状に関与したかは、変形、亀裂、噴砂の発生状況等から総合的に判断し、変状に関与した可能性が考えられる箇所を多めに抽出してプロットしている。

点の多くは $FC \leq 45\%$ 、 $IP = 0$ であり、非塑性の砂質土が変状に関与しているケースが多く、液状化が被災原因となっているという推察を支持する結果である。 $FC$ が35%以下の範囲で大きな $IP$ を有する土が存在するが、これは、液性・塑性限界試験が0.425mm以上の粒径を有する材料を除外して行うものであるため、 $FC$ が小さい

図-8 堤体下部の飽和域の細粒分含有率 $FC$ ・塑性指数 $IP$ と沈下率 $S/H$ の関係

土の $IP$ は、必ずしもその土の粘性を表すわけではない点に注意を要する。

変状に関与した可能性が考えられる箇所の土質は $FC \leq 35\%$ あるいは $IP \leq 20$ の領域に分布しており、現在の液状化判定<sup>7)</sup>の対象とされている $FC \leq 35\%$ あるいは $IP \leq 15$ よりも少し広い範囲の土質が変状に関与した可能性を示す結果となっている。しかし、堤体下部の飽和域が必ずしも厚くないため、1ボーリングあたり1深度程度の試料に対する試験結果であるケースが多い。このため、この数値が真に変状に関与した箇所の土質を十分に反映できていない可能性も考えられる。この点については、さらに詳細なデータの蓄積が必要である。

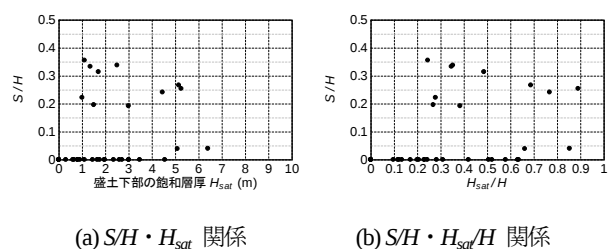
盛土下部の飽和域の層厚 $H_{sat}$ が明らかになっている地点を対象に、 $H_{sat}$ と被災程度との関係を調べた結果を図-9に示す。堤体内水位をボーリングにより把握するにあたり、盛土を構成する砂質土の下方に難透水層が存在する場合、盛土下部の宙水が飽和域を形成しているケースが考えられるため、掘進時に難透水層を突き破ることで宙水を逸失しないよう、調査は慎重に行われている。盛土下部の飽和層厚 $H_{sat}$ は断面内で飽和した盛土の厚さが最大となる位置での値とした。

図-9 堤体下部の飽和層厚 $H_{sat}$ と被災程度の関係

同図からは、盛土下部の飽和層厚 $H_{sat}$ が1m、あるいは堤防高さとの比である $H_{sat}/H$ が0.24を下回れば、天端の沈下が生じていないことが分かる。水平成層地盤を例に考えると、粘性土地盤の圧密問題と同様に、地震動により飽和砂質土の過剰間隙水圧が上昇した後に水圧の消散に要する時間は、飽和砂質土層厚の2乗に比例する。ここで検討対象としている盛土下部の液状化の問題は水平成層地盤ほどに単純ではないかもしれないが、水圧の消散に対して飽和層厚が大きな影響を与えることを考慮すると、飽和層厚がある程度よりも小さくなると過剰間隙水圧が上昇した状態を保持することができず、堤防の変状がほとんど進行しなくなることが考えられ、 $H_{sat} = 1\text{m}$ あるいは $H_{sat}/H = 0.24$ はその境界を表している可能性が考えられる。
