# 閉封飽和域の液状化による堤防被災過程 に関する研究

Study on the damage process of river levees by liquefaction in the levee body

In this paper, the cause and the process of damage to levees resting on soft compressible foundation are supposed from the results of open cut investigation at sites in the Abukuma and the Naruse Rivers, after reviewing the overview of characteristics of damage to the river levees in Tohoku area.

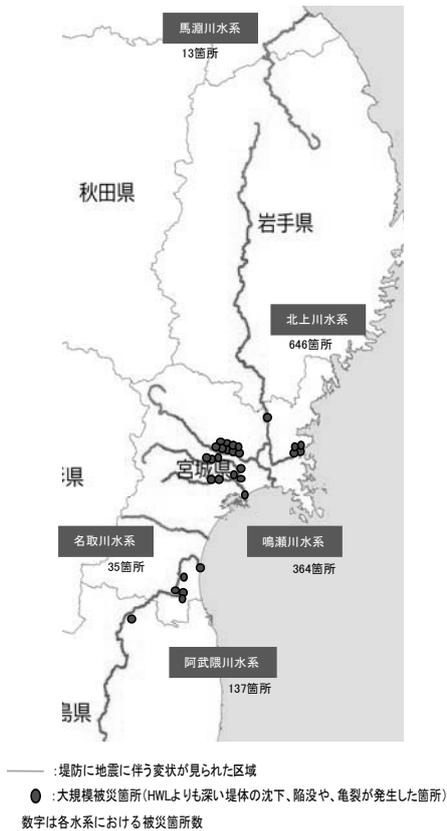
図-1 堤防被災範囲と大規模被災箇所<sup>1)</sup>

図-1は、今次地震及び津波により堤防が被災した水系と被災範囲、決壊、陥没・沈下等の大規模な堤防被災箇所を示したものである。大規模被災箇所は29箇所及び、津波による被災箇所を除く22箇所が地震による被災であった。

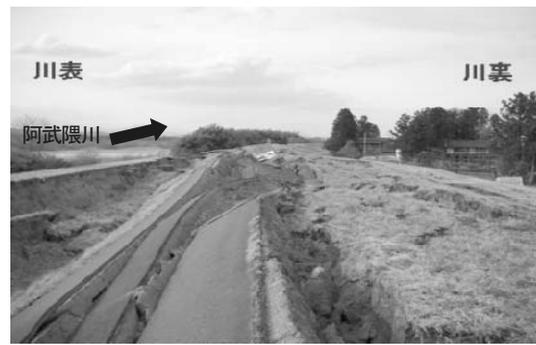
<阿武隈川右岸枝野地区><sup>2)</sup>

宮城県内を流れる阿武隈川の右岸枝野地区、鳴瀬川の左岸下中ノ目上流地区における堤防被災状況を写真-1に示す。天端及びのり面に複数の縦断亀裂が生じており、堤体がブロック化して側方変動した被災形態となっている。また、天端の沈下及び川裏のり面のはらみ出しにより被災後の堤防はほぼ水平となっており、亀裂内には噴砂が確認されている。

写真-1 今次地震による堤防被災状況

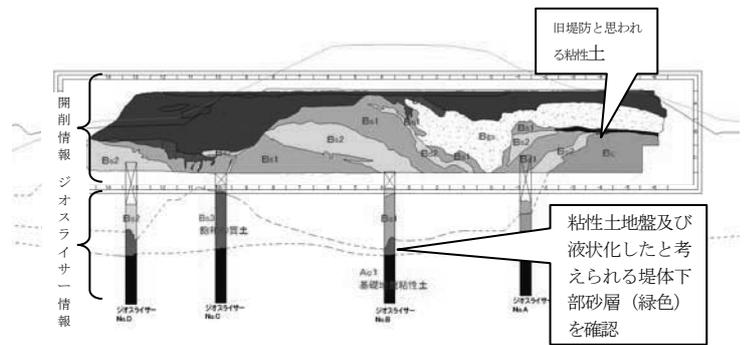
阿武隈川枝野地区	鳴瀬川下中ノ目上流地区
堤体と基礎地盤の境界面の形状	開削時に実施したサンディング(ジオスライサー)により、Ac1の上面が凹状であること、著しい変状がないことが確認された。	基礎地盤Ac1層の上面は川裏から天端に向かって凹状に下がっており、著しい変状は確認されていない(トレンチ堀により確認)
ブロック化した堤体及び堤体下部の状態	堤体部に生じた開口亀裂沿いに川表側法肩～天端舗装の基礎砂利(Bgs)が落ち込み、地表の亀裂が堤体下方に連続する状況が確認された。 少なくとも2箇所にて開口亀裂に伴う土塊の落ち込みが生じており、それらの落ち込みによって分断された堤体のブロック化を確認した。 また、サンプリング(ジオスライサー)により、堤体下部に液状化したと考えられる砂層が確認された。	堤体下部に液状化したと考えられる砂層が確認された。 上記砂層の厚さは乱れており、ブロック化した堤体下部が砂層にめり込んでいる状況が確認された。 なお、変形の少なかった川表側の堤体土は粘性土であることが確認された。
砂脈の方向及び規模	堤体ブロック境界部を上昇する砂脈が確認された。また、ジオスライサー調査では、飽和域に分布する暗青灰色砂層(Bs3)から上昇している砂脈が確認された。	堤体下部の液状化層と考えられる砂層と繋がった砂脈が確認された。砂脈は、堤体下部から川裏側に向かうものと、亀裂沿いに上方に向かうものが確認された。
地下水面の高さ	開削途中の壺堀により堤体内に地下水面が確認された(TP+15.750m)。その高さは、概ね堤内地盤高程度であった。	開削途中の壺堀により堤体内に地下水面が確認された(中央TP+14.45m,川裏TP+14.4m)。その高さは、概ね堤内地盤高程度であった(開削前の水位観測孔の水位はTP+15.4mであり、開削作業中に水位が低下した可能性がある)。

図-6(1) 枝野地区被災断面の開削結果(スケッチ「上段」とジオスライサー「下段の4本」の重ね合わせ)

以上の結果より、両開削調査箇所での堤防被災の主要因は、軟弱粘性土地盤上に砂質系材料を用いて築堤・拡張した堤体下部において、圧密沈下により堤体と基礎地盤の境界面の形状が凹状となり、その上部で堤体に浸透した水が地下水面を有する飽和領域を形成し(以下、「閉封飽和領域」と言う。)、この領域が地震により液状化したものによると推定される。その結果、閉封飽和領域の剛性・強度が低下し、堤体の亀裂、陥没が発生すると共に、裏のり尻部から液状化層が噴出し、堤体の側方変動が生じたものと想定される。上述した閉封飽和領域と堤防変形を概念を図-7に示す。

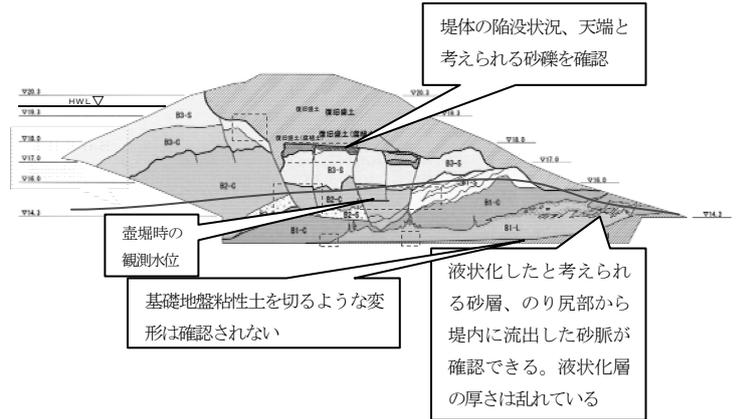
図-6(2) 下中ノ目上流地区被災断面の開削結果(上流側)

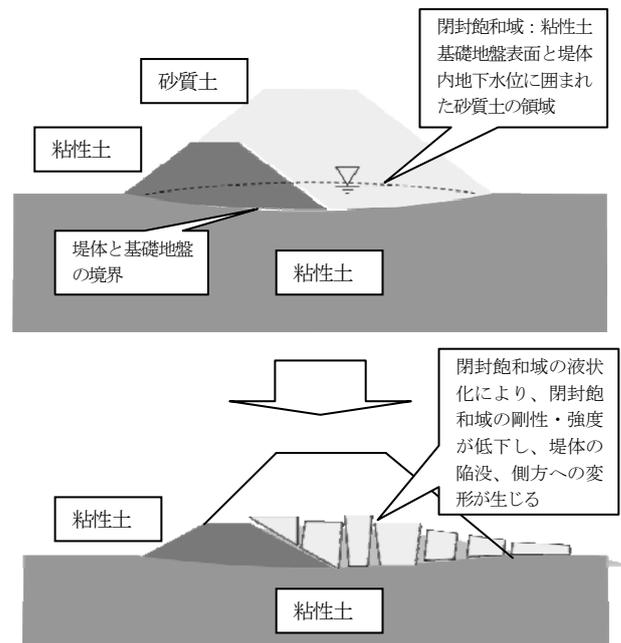
図-7 閉封飽和域と堤防変形概念図<sup>2)</sup>

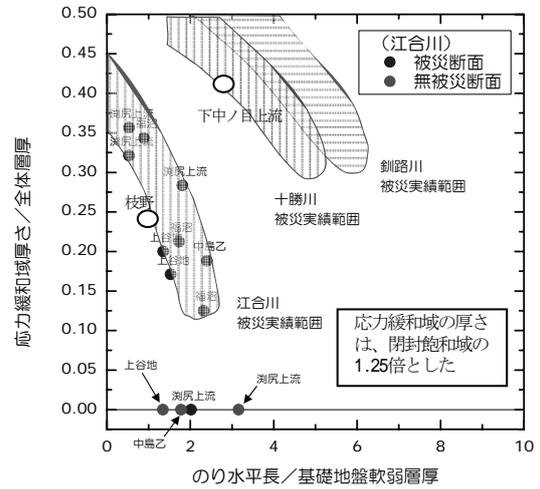
図-9 堤防の形状、基礎地盤軟弱層厚、閉封飽和域厚さと堤防被災との関係<sup>2)</sup>

図-9は、佐々木<sup>3)</sup>の成果を参考に、堤防の形状も考慮して堤防の高さ（天端部の基礎地盤上面から天端までの堤体層厚）、平均のり勾配のり面水平長、基礎地盤軟弱層の厚さ、閉封飽和域の厚さを指標として被災堤防との関係を整理したものである。図には、今次地震で被災した江合川堤防の被災実績範囲と阿武隈川枝野地区及び鳴瀬川下中ノ目上流地区堤防をプロットしている。また、併せて佐々木が示した1993年釧路沖地震における十勝川堤防と釧路川堤防での被災実績範囲も示した。

今次地震での被災実績範囲は、十勝川、釧路川での被災実績範囲に比べ左下の領域に分布する。これは、堤防層厚に対する閉封飽和域の厚さが相対的に小さかったこと、軟弱地盤層厚に対するのり面の水平長が短かったことのほか、堤防材料の違いや今次地震の特徴である長時間の地震動継続時間の影響が考えられる。

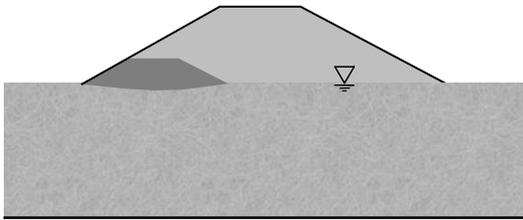
### a) 築堤初期の段階

粘性土で築堤された旧堤があり、砂質土により嵩上げ・腹付けして現在の堤防形状になった断面を想定している。

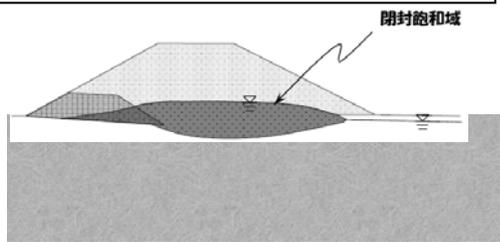
### c) 閉封飽和域の形成

堤体に浸透した雨水は堤体内にたまり、「閉封飽和域」を形成。  
注) 左右対称とは限らない。

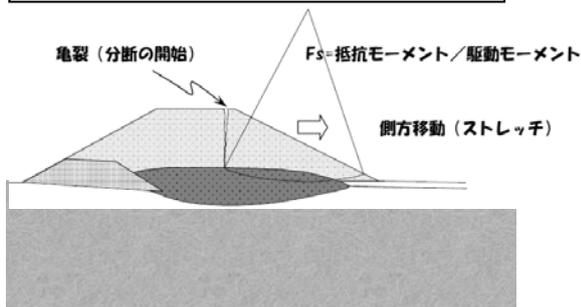
### d) 閉封飽和域での液状化の発生に伴う亀裂の発生

閉封飽和域の土が緩い砂の場合には、地震動により間隙水圧が上昇し、強度低下すれば、 $F_s < 1$  となり、亀裂が発生（堤体分断の開始）し始め、法面部は側方へ移動（ストレッチ）。

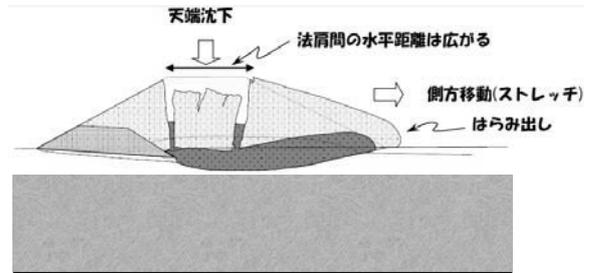
### e) 閉封飽和域の間隙水圧上昇に伴う変形の拡大

閉封飽和域の液状化層厚が厚くて、さらに間隙水圧が上昇して軟化すると、閉封飽和域は境界応力の大きさに従い変形。この変形によってその上に載る法面部の側方移動の増加と法尻部のはらみ出しが発生。天端部分は、両側面の拘束が解放された状態で底部の飽和部分の大変形により沈下。

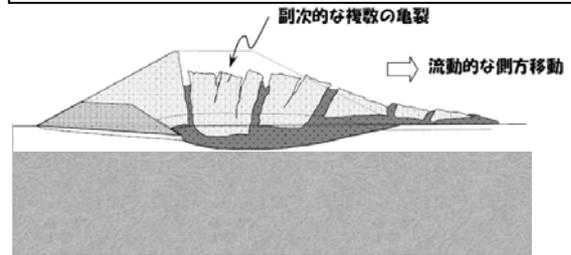
### f) 閉封飽和域の間隙水圧上昇に伴う変形の更なる拡大

閉封飽和域が厚く、間隙水圧上昇の程度が大きければ、この部分は流動的に側方へ移動。（濃灰色に着色した部分は流動的な大変形をした飽和領域）
