# 東日本大震災による河川堤防の被災状況について

Report about the damage of river levees by the Great East Japan Earthquake.

By the Great East Japan Earthquake, river levees more than 2000 received damage in the wide area of the Kanto district from the Tohoku district.

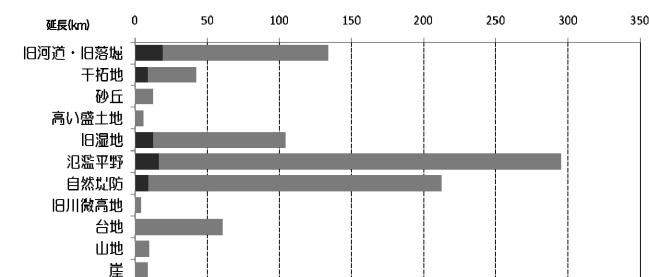
図-4 治水地形分類毎の管理延長と被災延長

また治水地形分類毎に地表面加速度と累積被災延長の関係を図-6にとりまとめた。地表面加速度と被災発生との関係は明確ではないものの、旧河道・旧落堀及び旧湿

地では、300galを上回る程度で被災延長の7～8割の被災が発生したことが分かった。

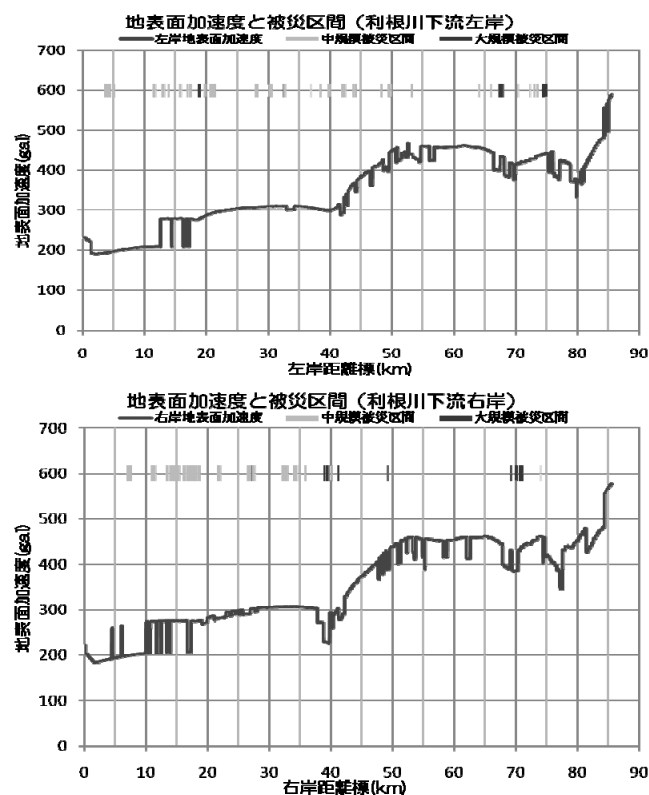
図-5 地表面加速度と被災区間（利根川下流）

利根川の下流85km区間について、地表面加速度と被災区間の分布を河川流下方向に縦断的に図-5にとりまとめた。

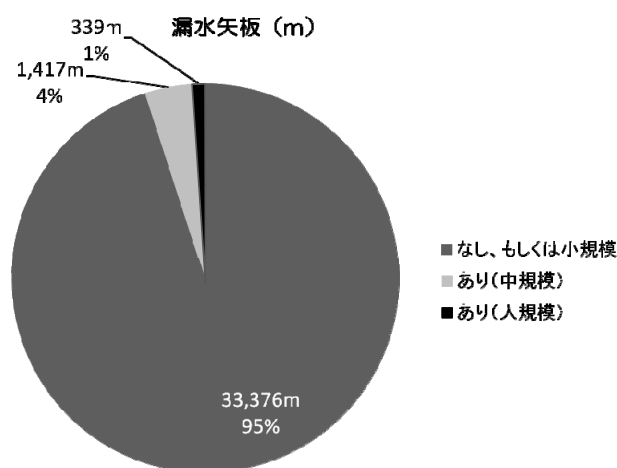
図-7(1) 既往の対策工(漏水矢板)施工箇所における被災状況

過去の地震被害による耐震対策工や耐浸透対策として漏水矢板やドレーン工等の対策工を実施していた区間では、被災が無いがあっても小規模であり、既往対策が今回の地震に対して一定の被害防止効果を発揮していることが図-7(1)～(3)から確認された。

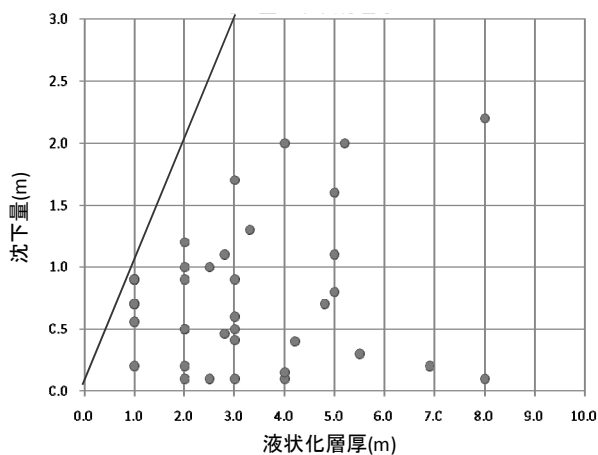
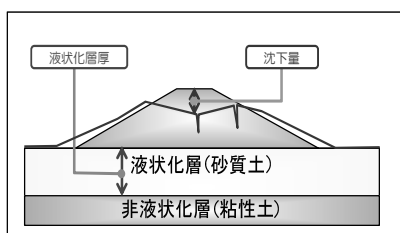
図-8 液状化層厚と沈下量

基礎地盤の地質(表層)が液状化層の場合、図-8では層厚が大きいと沈下量も大きくなる傾向が見られたが、沈下量が液状化層厚を上回ることはなかった。また基礎地盤の表層が非液状化層の場合、図-9では層厚が大きいと沈下量が小さくなる傾向が見られ、層厚5mを超える箇所では被災による沈下は発生していなかった。

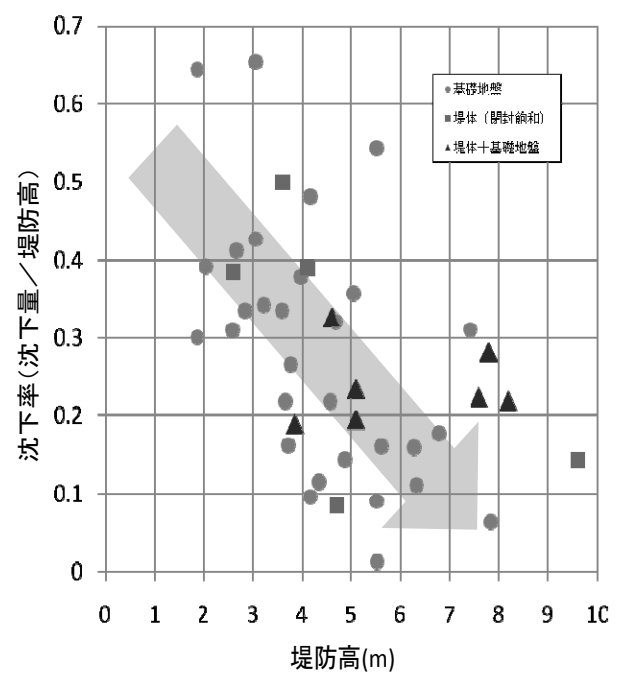
図-10 堤防高と沈下率の関係

堤防高、堤体幅と沈下率の関係を図-10、11にまとめ分析した。堤防高に対する沈下率はこれまでの地震による堤防被害傾向と同様に75%を超えなかったこと、堤防高や堤体幅が大きくなるにつれて沈下率が減少傾向を示すことが確認された。

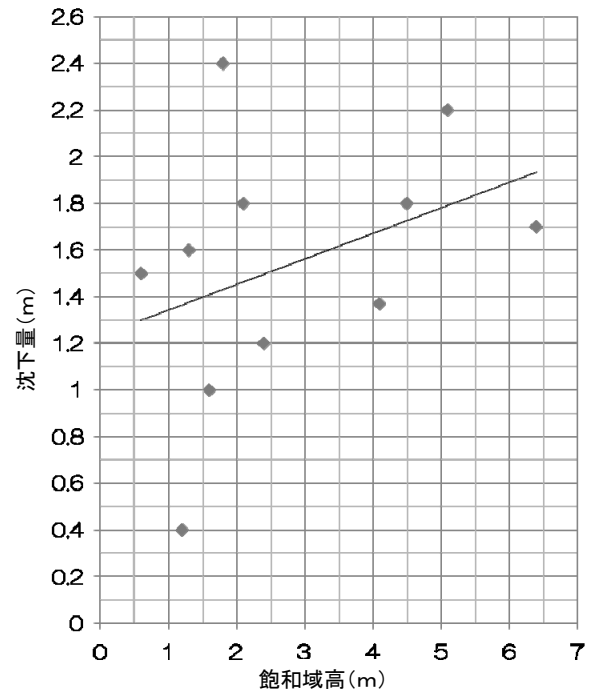
図-13 飽和域高と沈下量

閉封飽和域が液状化したとされる11箇所について、沈下量と飽和域高及び基盤面上飽和域高の関係を図-13、14にまとめた。その結果、飽和域の高さが高くなるほど、堤防沈下量が大きくなる傾向が見られた。

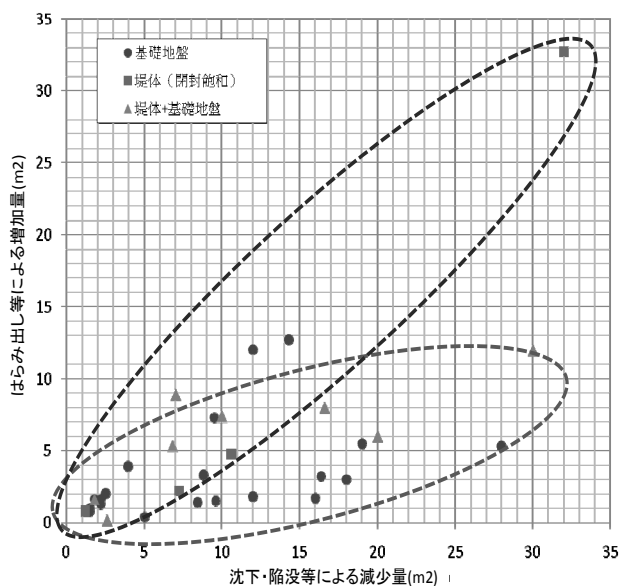
図-12 被災要因と堤防変状との関係

図-12に示すように、堤防の沈下・陥没等による断面減少量とはらみだし等による断面増加量との関係において、被災要因（液状化層が堤体内か基礎地盤かで分類）別に関係を見たところ、堤体が液状化した場合の方が、断面増加量と減少量が近くなる傾向が見られた。

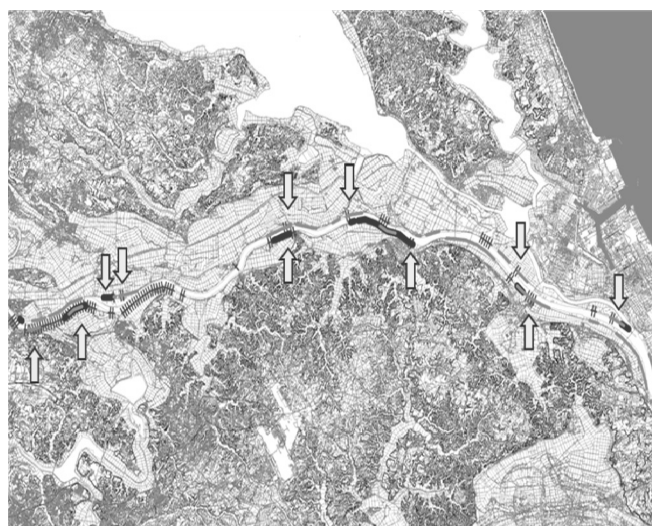
図-15 関東大震災被災箇所と今回の被災箇所の重ね合わせ図

土木学会がとりまとめた関東大地震の調査報告<sup>2)</sup>をもとに、利根川下流域について東北地方太平洋沖地震の被災箇所と関東大震災の被災箇所を重ね合わせてみると、概ね発生エリアが一致することが図-15 からわかった。これは、基礎地盤の特性によるものと考えられるが、被災は同様の箇所で繰り返起きうことが裏付けられた。

矢印の箇所が、関東大震災と東日本大震災で被害が重複する箇所
