# 航空測量データ等を用いた津波による 河川堤防の侵食実態調査

RESEARCH ON FACTORS TO GOVERN DAMAGE SEVERITY OF RIVER LEVEES AFTER THE TSUNAMI ATTACK CAUSED BY THE 2011 OFF THE PACIFIC COAST OF TOHOKU EARTHQUAKE

福島雅紀<sup>1</sup>・佐野岳生<sup>2</sup>・成田秋義<sup>3</sup>・服部敦<sup>1</sup> Masaki FUKUSHIMA, Takeo SANO, Akiyoshi NARITA and Atsushi HATTORI

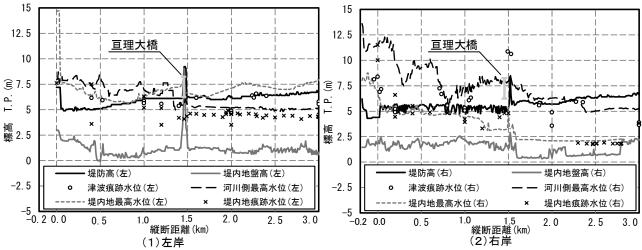
図-1 津波痕跡水位、堤防高、堤内地盤高及び再現計算による津波水位の縦断分布

間は、河川側水位のみが堤防天端高よりも高く、堤内側への越流が生じた区間である。その上流では、河川側水位もさらに減衰し堤防天端高以下で遡上した区間である。被災状況については、表-1の4つの被災レベルに分類し、写真-1に該当区間を示した。被災レベルが記入されていない区間は特筆すべき被災が生じていない。なお、裏のり面はコンクリート等で覆われておらず、草本植物が繁茂していた。図-1は、津波痕跡水位と堤防高、堤内地痕跡水位と堤内地盤高の縦断分布を示す。ここで、河川側最高水位、堤内地最高水位については後述する。水没区間や越流区間では津波痕跡が残り難いと考えられ、堤防高を大きく超える津波痕跡は右岸0km付近や亘理大橋右岸でのみ確認されている。

水没区間は河口部周辺に限られ、上流に向かうに従って、越流区間、堤防高以下遡上区間が現れることから、 遡上に伴い津波水位が減衰したことを確認できる。ただし、越流区間の延長は左右岸で大きく異なり、左岸では0.5km程度の延長であるのに対して、右岸では2km程度と長い。河口部右岸を除くと、亘理大橋右岸で堤防高を5m近く超える津波痕跡水位が確認されており、津波の遡上に対して湾曲部外岸側となった右岸側で津波水位が高かったことを推定できる。

再現計算の結果を利用するにあたり、その再現性を事前に確認する必要があるが、水没区間及び越流区間に設置されていた水位計やCCTVは津波で破壊され、水位の時間変化について再現性を確認することはできなかった。図-1に示す河川側最高水位及び堤内地最高水位は、再現計算で得られた堤防のり尻の河川側及び堤内側における水位の最大値である。亘理大橋上流左岸の堤内地最高水位が、堤内地痕跡水位に比べて高めに算定されているが、その他の区間については痕跡水位をほぼ再現しているとし、以下の検討では用いている。

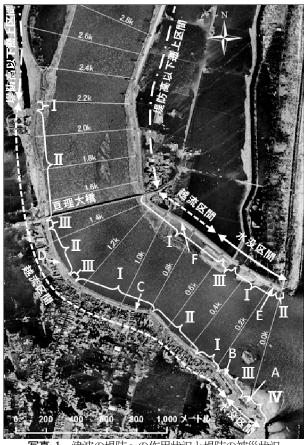
写真-1 津波の堤防への作用状況と堤防の被災状況

写真-1は、被災直後に撮影された阿武隈川河口付近の 航空写真であり、現地踏査や津波痕跡調査結果を参考に して、痕跡水位と堤防天端高との関係、河川堤防裏のり の被災状況を示す。痕跡水位と堤防天端高との関係につ いては、水没区間、越流区間、堤防高以下遡上区間の3 区間に分けた、水没区間は、河川側水位と堤内側水位が 両方とも堤防天端高より高くなった区間である。越流区

河口部付近の水没区間では,河川堤防と海岸堤防との接続部において,左右岸とも堤防が決壊している $^3$ . それらの地点を除くと,左岸では0.55km地点の水門周辺で被災レベル $\mathbf{II}$ となったが $^3$ ,大半が被災レベル $\mathbf{II}$ であるのに対して,右岸では $\mathbf{III}$ ~ $\mathbf{IV}$ と被災レベルが高くなって

越流区間でも同様に、左右岸の被災の程度が大きく異なり、左岸側では被災レベル I であるのに対して、右岸側では約2kmにわたる広い範囲で被災レベル II やIII となっていた。津波痕跡水位の差によって、これ程の被災レベルの違いが生じたかどうかについては疑問が残る。

さらに、越流区間の右岸では、被災レベルIであった 0.8~1.2km区間の上流で被災レベルIIやIIIの区間が生じている.

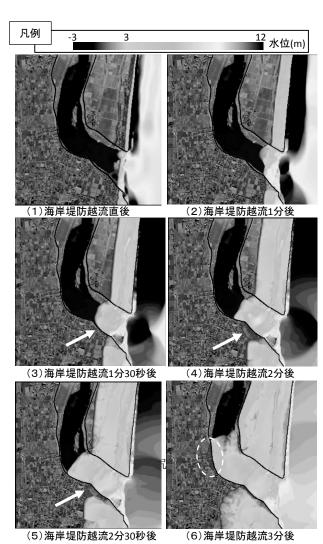
図-2 津波の伝播状況

再現計算から得た津波の伝播状況を図-2に示す.凡例の-3mと12mが同程度の色となっているが,12m近い水位は海岸及び河口でのみ確認されている.ここでは河道内及び堤内地を伝播する津波が薄い色の塊によって表現されている.左岸堤内地では,河道内と同程度の速度で津波が遡上する状況を確認できる.一方,右岸側堤内地では,左岸側と同程度の速度で津波が遡上しているが,海岸堤防越流1分30秒後,2分後,2分30秒後には,矢印先端で低水位領域が見られる.これは,堤内地を遡上する津波が矢印先端に到達する前に,河川側からの越流水によって湛水し始めたものである.海岸堤防越流3分後には点線で囲んだ区間で河川側からの越流水が拡散しており,堤内地を遡上する津波が当該区間に到達するには,より多くの時間が掛かる.その結果,右岸側ではウォータークッションの効果が働かない状態で越流が生じたた

め、左岸側に比べて被災の程度が大きくなったと考えられた. また、図-2の伝播状況から河道法線形によってウォータークッションの効果が働かない状態で越流を受ける時間が異なることも推定できる.

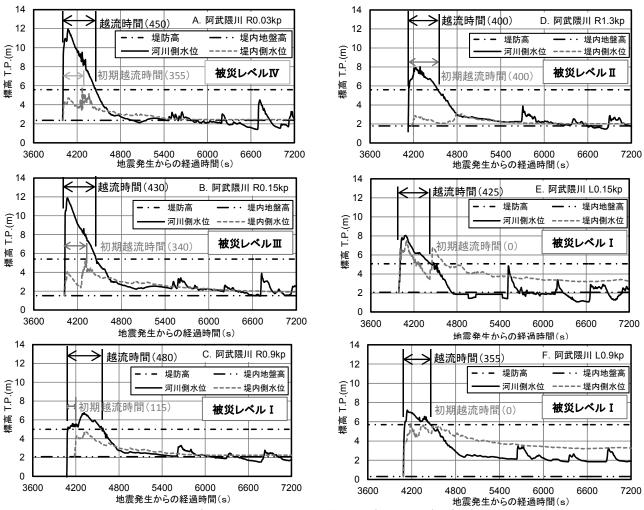
図-3 堤防のり尻における河川側水位及び堤内側水位の時間変化

この状況を詳細に確認するため,写真-1の地点A~Fで河川側水位と堤内側水位の時間変化を再現計算から抽出し、越流時間や被災レベルと合わせて図-3に示した.越流時間等に付した括弧内の数字は、単位を秒とする越流時間及び初期越流時間である.ここで、越流時間は河川側水位が堤防高を超えている時間であり、地点Eのように堤内側水位が河川側水位を上回った場合には、その時間までを越流時間とした.初期越流時間は、河川側水位が堤防高を超えた時点から、堤内側水位が上昇しウォータークッションが働くようになるまでの時間である.なお、ウォータークッションが働く湛水位については、越流水が裏のり面上で眺水する条件から算定した.堤防高を考慮した上で、のり尻における流速を越流量に応じてベルヌーイの式で算定し、共役水深から跳水に必要な湛水位を求めた.

水没区間の地点Aと地点Eでは、越流時間は同程度であるものの、最大の越流水深が地点Aでは約6m、地点Eでは

約3mと大きく異なる. また, 地点Aの初期越流時間が6分程度であるのに対して, 地点Eでは越流開始時点でウォータークッションの効果が働いていたことを確認できる. 越流水深に差があるとは言え, 3m程度の越流水深は非常に大きく, ウォータークッションによって被災の程度が低減されたと考えられる.

越流区間の左右岸で比較すると、右岸側の地点B, C, Dでは最大の越流水深が左岸側の地点Fに比べ大きめであるが、越流時間は6分から8分程度と左右岸で大きな差はない、初期越流時間で比較すると、地点Fでゼロであるのに対して、地点B, C, Dでは2分から7分程度と差がある。これらの越流区間の4断面の結果を見ると、初期越流時間とその時間の越流水深が堤防の被災レベルとの相関が高く、右岸で見られた区間ごとの被災レベルとも整合している。
