# 矢部川堤防決壊の被災メカニズムに関する考察

The study on the mechanism of the levee breach along the Yabe River

本報告は、直轄管理区間の矢部川右岸7.3km付近の堤防決壊について、被災後に実施した土質調査結果及び浸透流解析結果等により明らかになった被災の要因及び被災メカニズムについて考察するものである。

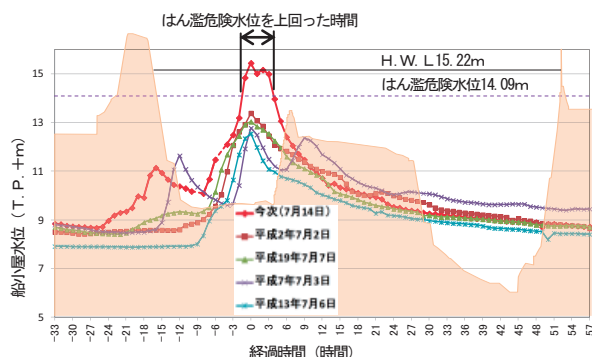
図-2 船小屋水位観測所における主要洪水の水位比較

また、15K付近の船小屋水位観測所における今次出水と既往出水の水位ハイドログラフを比較し図-2に示す。今次出水は、ピーク水位が既往最大を約2m上回っており、さらに5時間以上はん濫危険水位を上回り、計画高水位を超えた水位であった。

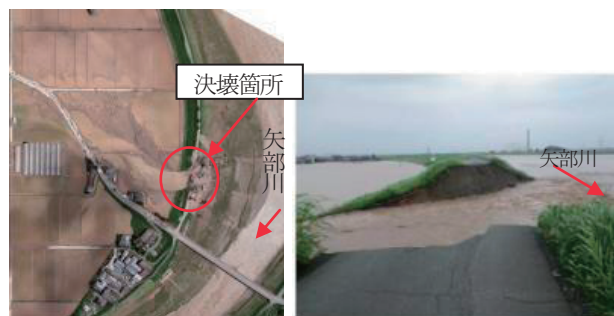
写真-1 右岸7.3K付近の堤防決壊の状況

写真-1には、右岸7.3K付近の堤防決壊の状況を示す。決壊幅は約50mであり、決壊時刻は7月14日の13時20分頃であった。なお、決壊後の調査では、高水敷の洗掘及び残存していた堤防表のり面での植生の剥離、侵食は見られなかった。

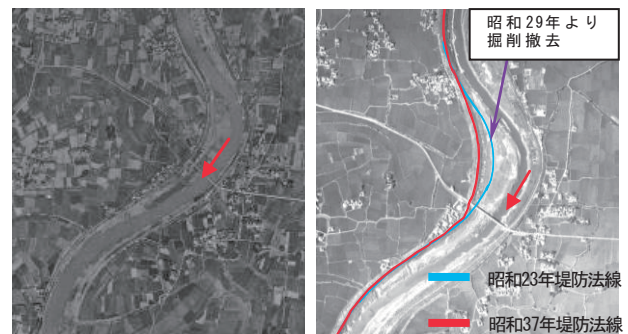
図-6 決壊箇所付近の航空写真の比較  
(左：昭和23年、右図：昭和37年)

右岸7.3k付近の堤防は、昭和25〜28年の間に引堤されている。図-6に示す昭和23年と昭和37年の航空写真の比較より、この間に大規模な引堤を実施したことが分かる。改修図面によれば、引堤箇所では水田跡に堤防を築き、昭和29年から旧堤を下流側より掘削撤去している。

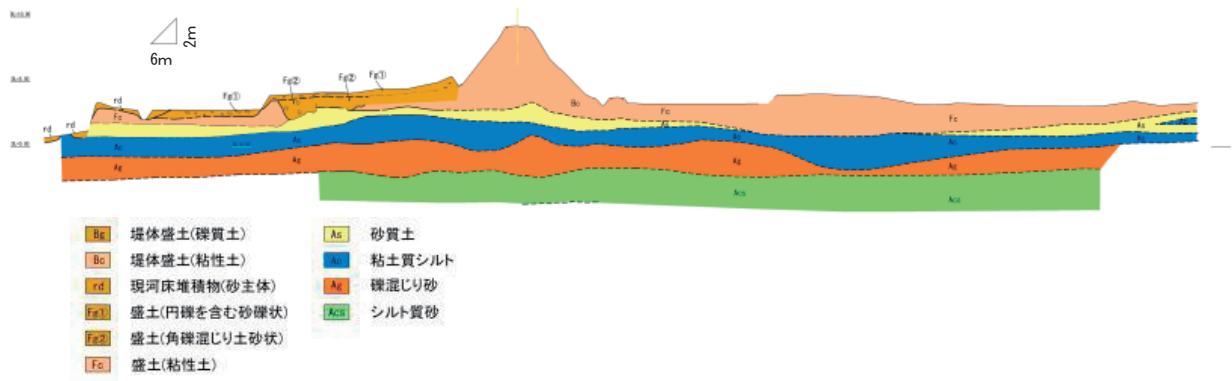
図-7 B測線の堤防横断方向土質推定図

土質調査結果に基づき、堤防決壊箇所上流の堤防B測線における堤防横断方向土質推定図を図-7に示す。

基礎地盤は、表層に粘性土(Fc層)、その下部に砂層(以下「As層」という。)、その下位に粘土質シルト層(Ac層)、礫混じり砂層(Ag層)が分布している。基礎地盤の上部にあるAs層は、1〜1.5m程度の厚さで分布し、透水性の低い粘性土の堤体(Bc層)と基礎地盤のAc層に挟まれ、かつ堤防を横断する形で河岸から堤内地の途中まで連続して存在しており、As層は行き止まり状態となっている。

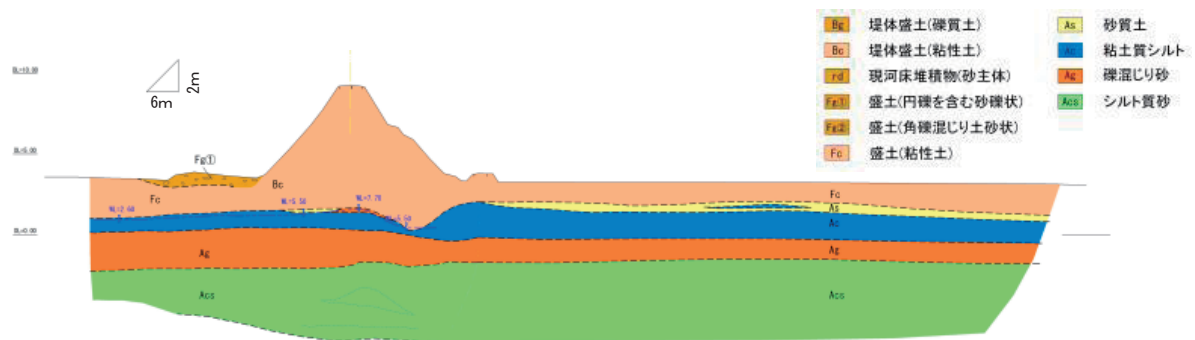
図-8 C測線の堤防横断方向土質推定図

なお、B測線よりさらに上流に位置する堤防C側線における堤防横断方向土質推定図を図-8に示す。B測線でみられた堤防下及び高水敷ではAs層は確認されていない。

一方、無被災箇所のC測線は、堤防を横断するAs層はなく、基礎地盤中位に分布する礫混じり砂層（Ag層）が河岸から堤内地に連続する透水層となる。図-10(2)は堤防のり尻部のAg層における圧力水頭並びにG/Wの時間変化を河川水位と併せて示したものである。Ag層の圧力水頭は河川水位の上昇に遅れて上昇し、河川水位が低下した7月14日16時に最大値の4.8mとなるが、この圧力水頭はAg層上部の被覆土層の荷重より小さいことから、G/Wは1以上となり、基礎地盤の漏水、噴砂が生じなかったことが示唆される。

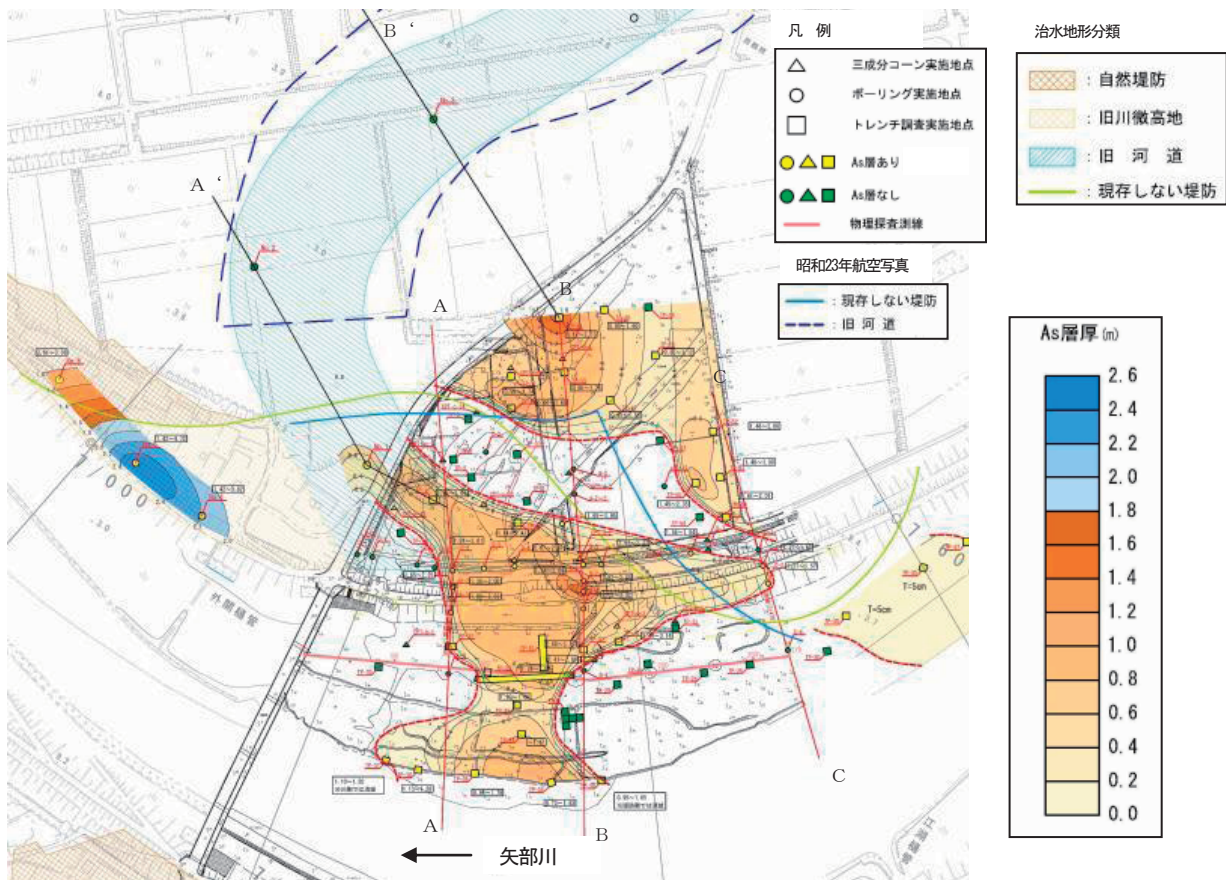
図-9 右岸7.3K付近での調査位置及びAs層の層厚分布図

図-9は基礎地盤表層に分布するAs層の層厚の平面的分布を示したものである。As層は、河岸から堤防を横断して堤内地の途中まで連続して分布しており、低水路河岸で広く、高水敷の途中で狭まり、堤防付近で広がる平面分布であった。また、As層の厚さは決壊口を挟む付近で比較的厚く分布している。

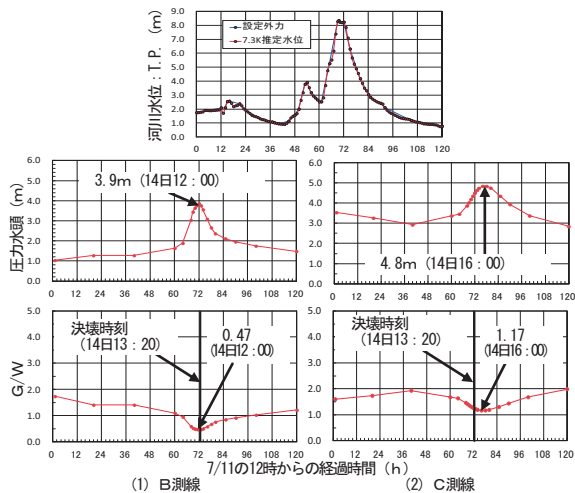
図-10 のり尻部における圧力水頭、G/Wの時間変化

図-10(1)は、図-7に示すB測線堤防をモデル化した解析結果であり、堤防のり尻部の基礎地盤砂層（As層）における圧力水頭並びに盤ぶくれ及び漏水の有無を評価する指標であるG/W（G:被覆土層の重量、W:被覆土層底面に作用する揚圧力）の時間変化を河川水位と併せて示したものである。

河川水位の上昇とともにAs層への浸透が促進され、堤防裏のり尻付近の圧力水頭は、7月14日12時に最大値の約3.9mとなる。また、G/Wも同時刻で0.47と最小値なる。

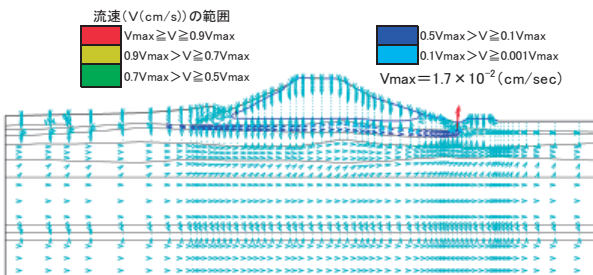
図-11 のり尻部に噴砂口をモデル化したケースでの流速ベクトル

上記の堤防モデルにおいて、裏のり尻付近に噴砂による穴（噴砂口）が生じたと仮定し、Fc層に幅20cmで透水係数 $1.0 \times 10^{-1}$  cm/sの噴砂口を設置した浸透流解析を行った。計算経過時間70時間の流速ベクトルを図-11に示す。河川水位が高水位を継続した約68～74時間の噴砂口下のAs層上部の解析流速は、 $2.9 \times 10^{-3} \sim 3.7 \times 10^{-3}$  cm/sとなる。As層の有効間隙率を0.2として実流速に換算すると<sup>3)</sup>、 $2.1 \times 10^{-2} \sim 2.7 \times 10^{-2}$  cm/sとなる。この流速は、粒径と限界流速との関係図（図-12）に示した中島他<sup>4)</sup>の関係に基づけば、粒径0.1mm程度以下の土粒子を流動できる大きさである。このことから、As層を構成している土粒子のうち0.1mm程度以下の土粒子が噴砂口から流出し、時間とともにAs層の空隙・空洞化が堤防下へと進行したことが示唆される。

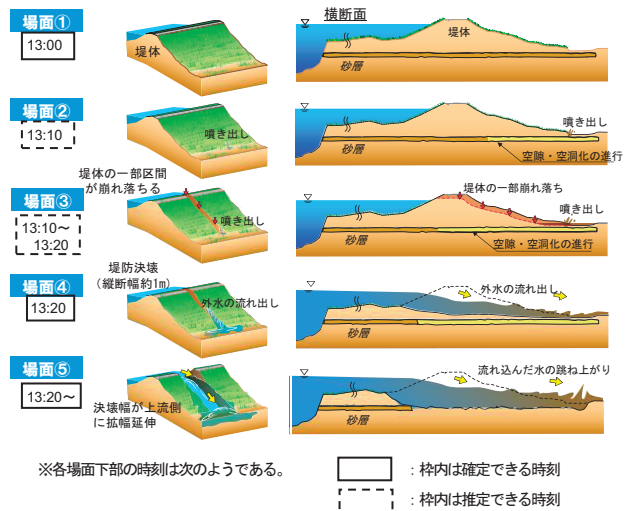
図-13 堤防決壊の経過 (概念図)

以上の結果より、今次出水による矢部川堤防の決壊は、計画高水位を上回る高水位が長時間継続したことによる基礎地盤のパイピングが要因と考えられる。

決壊のメカニズムは、図-13に示すように、パイピングにより、As層の細粒分が流出することで、堤防直下の空隙・空洞化が進行し、堤体を支持することができなくなり堤体が沈下・陥没した結果、そこから河川水が集中して流れ出すとともに堤体を洗掘し、決壊に至ったものと推察される。
