小動物生態に適応した河川堤防保全方法

METHODOLOGY OF LEVEE MAINTENANCE ADAPTED WITH THE ECOLOGY OF WILD SMALL ANIMALS

村瀬 勝彦¹・野坂 正²・佐藤 博志³・野中 裕二³・
亀山 直幸⁴・川原 輝久⁵・宮島 泰志⁶
Masahiko MURASE, Tadashi NOSAKA, Hiroshi SATO, Yuji NONAKA,
Naoyuki KAMEYAMA, Teruhisa KAWAHARA, Yasushi MIYAJIMA

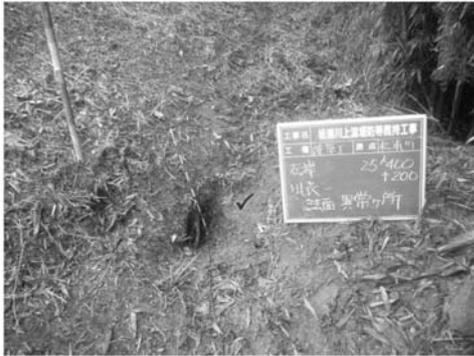
これらの河川では河川管理の一貫として河川堤防の除草を定期的に行っており、河川堤防の状況を把握している。平成24年6月の除草作業後の点検で松浦川において堤防川表法面に小動物の巣穴(図-1)が発見されたことから、同年9月から12月にかけて松浦川及び六角川の両河川で一斉に点検を行った。その結果、それぞれ松浦川17箇所及び六角川9箇所の合計26箇所で見つかった。

図-1 巣穴の状況(松浦川左岸25k400m付近)

が発見された(図-2)。小動物の巣穴は、入口が20~30cmで明らかにモグラ穴ではなく、何らかの小動物が堤防深部へ掘り進んでいることがうかがえた。このような巣穴を放置することは河川堤防の機能を損なうものであり、さらに今後の繁殖によって維持管理上の支障になる懸念がある。河川堤防の損傷により懸念される現象として、巣穴が堤防の横断方向に掘られていると、巣穴から堤防へ河川の水が流れ込むことにより、堤防内の浸透を助長して堤防が弱くなるおそれがあり、縦断方向に掘られている場合でも河川の水が巣穴に沿って流れることにより、堤防の侵食・洗掘が進むおそれがある。このため、小動物による河川堤防の損傷を把握し、その対策を立てることが緊急の課題となった。

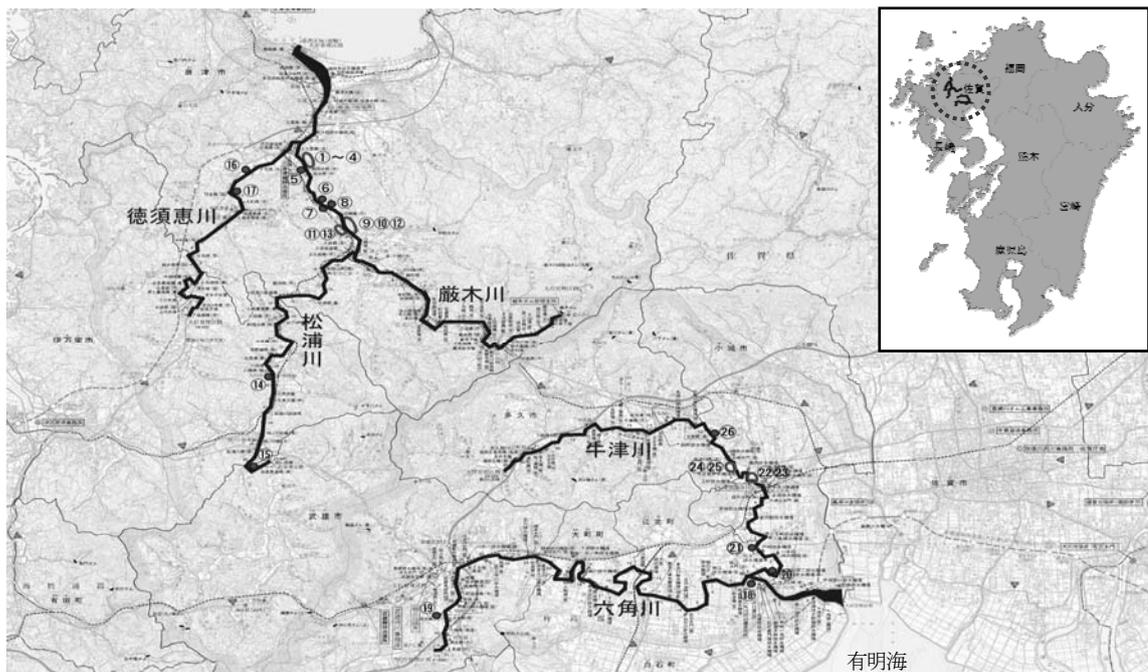
図-2 松浦川水系及び六角川水系の直轄河川管理区間における小動物による巣穴の分布

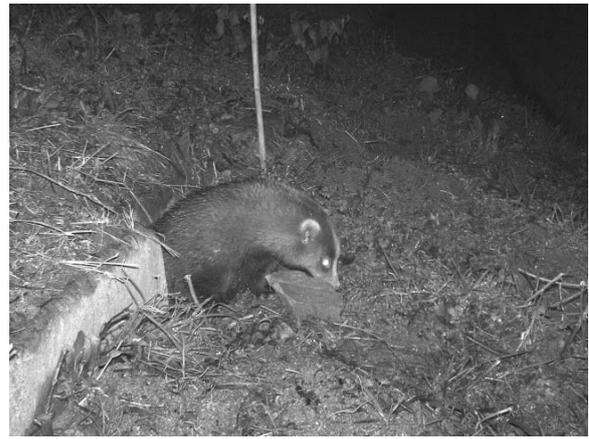
図-4 無人撮影の例(アナグマ, No1 松浦川右岸 7k300m)

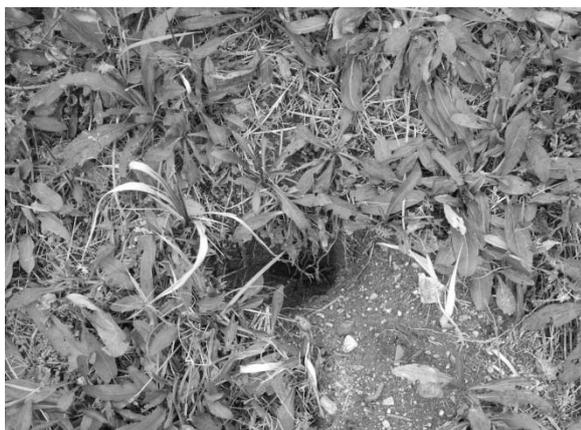
図-3 フィールドサインの例(アナグマの掘り返し跡, No6 松浦川右岸 9k600m)

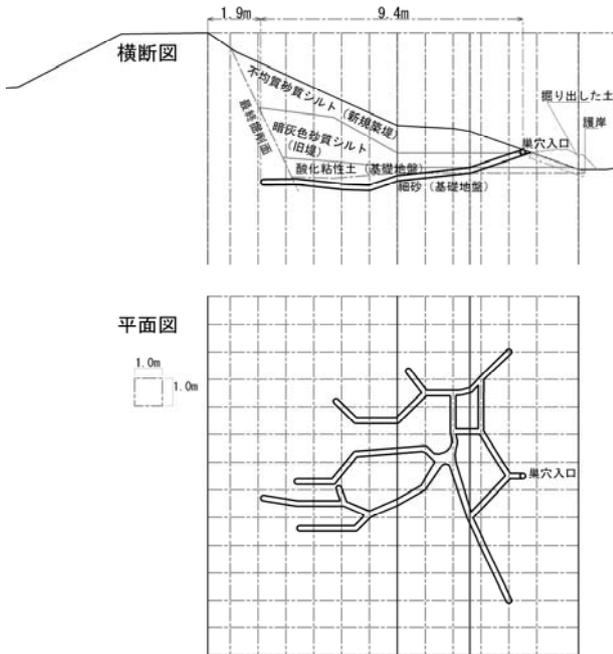
とりわけ被害が大きかったのは、松浦川左岸 25k400mの地点であり、CCDカメラで確認しつつ、開削調査を進めた結果、巣穴発見時(図-1)からは想像することができない規模になっていた(図-5, 6)。これは、巣穴の入口が高水敷に繁茂するメダケ林の林縁部にあったことから、長期にわたって巣穴を発見できなかった可能性がある。図-5では巣穴は総延長が40mで特に堤防基礎地盤の緩い細砂の層を中心に広がっていることが確認できた。

図-5 巣穴の全体図 (No.14 松浦川左岸 25k400m)

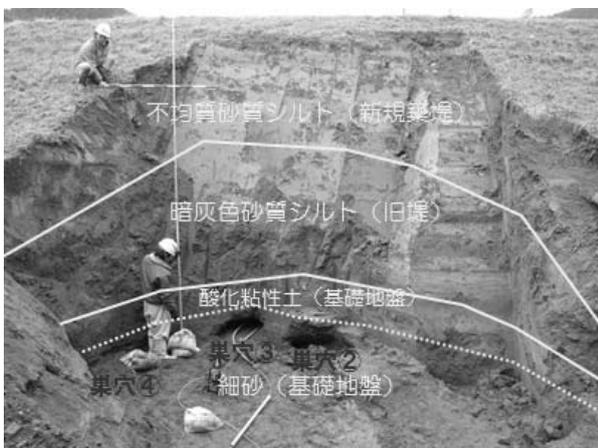
図-6 開削状況 (No.14 松浦川左岸 25k400m)

河川堤防の植生にも関係するが、河川堤防の構造特性、例えば、土質や土壌緊縛力が小動物の穴掘りに適している可能性も考えられる。実際、巣穴被害があった箇所を中心に土壌緊縛力を測定したところ、巣穴被害箇所の測定値は最大でも279kgf・cm (No.17地点)であった。また、図-6のように小動物の巣穴は堤防土質が緩い砂質部分を選択して掘り進んでおり、固い粘性土質には、ほとんど巣穴を掘った形跡が見られなかった。さらに、堤防表面がコンクリート、あるいはミミズやモグラに攪乱されておらず、芝が良好に活着した堤防表面の土壌緊縛力が高い場合は小動物の生息は少ないと考えられる。

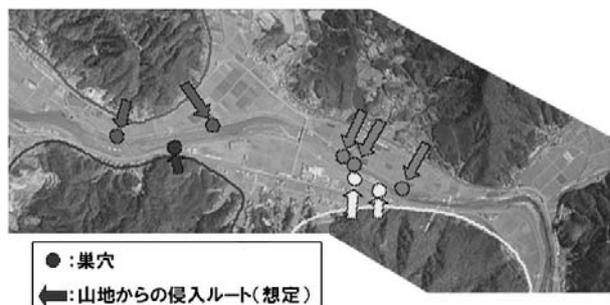
アナグマの個体数が増加し、本来の生息地である山地から平地へ生息域が拡大した結果、河川堤防が巣穴として利用される可能性が大きくなったものと考えられる。図-7から分かるように、山地、里山が河川堤防に近く、山地から河川堤防への経路が畑等でアクセスがしやすいと考えられる位置に小動物の巣穴が多い。

図-7 山地から巣穴への侵入ルート(松浦川7k付近)

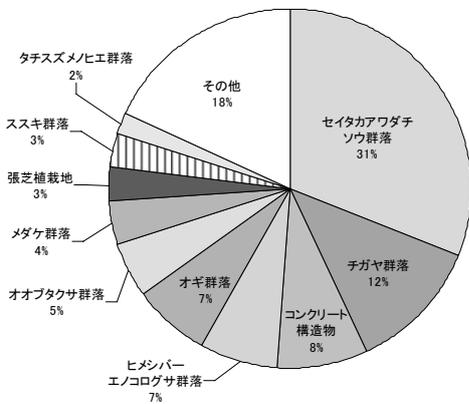
シバが良好に活着した法面は巣穴被害を受けにくいに対し、堤防が過去に整備された等により、松浦川及び六角川は堤防の張芝が非常に少ない。例えば、松浦川について、河川水辺の国勢調査（平成22年度）の河川堤防の植生別面積は図-8のようになっており、張芝植栽地は3%に過ぎない。季節性の菜の花が繁茂した堤防法面では、アナグマの餌となるミミズが発生しやすく、餌場として適しているだけでなく、セイタカワダチソウのような高茎草本は除草されていないと見通しが悪く、小動物に格好の隠れ場を提供し、生息場として適していると考えられる。

図-8 松浦川堤防の植生別面積の割合

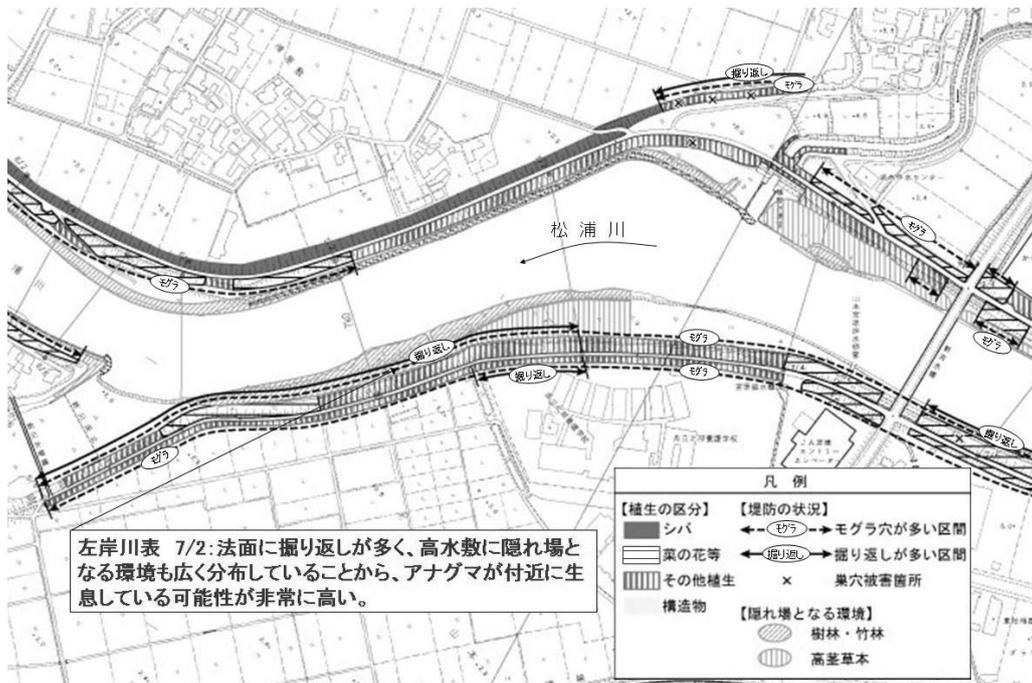
図-10 巣穴被害予想マップ（松浦川7km付近）

山地からの距離等の河川堤防の位置及び河川堤防そのものを含む周辺の植生を巣穴被害予想マップとしてとりまとめ、このマップを河川の巡視や点検といった河川管理に活用するため、河川の位置（左右岸、距離標）ごとに表にして、注意を要する場所を明示した堤防保全対策評価シートを作成した（図-9、10）。これらは河川堤防の性能をラインとして発揮するため、本来は河川流域全体を対象とすることが望ましいが、本調査では緊急的に巣穴被害が多い区間を中心に先行させて作成した。
