# 大河津分水路床止め工群改修の経緯と 河床の安定化について

On the Process and Effects of Groundsill Repairs and Riverbed Stabilization  
of the Ohkouzu Diversion Channel

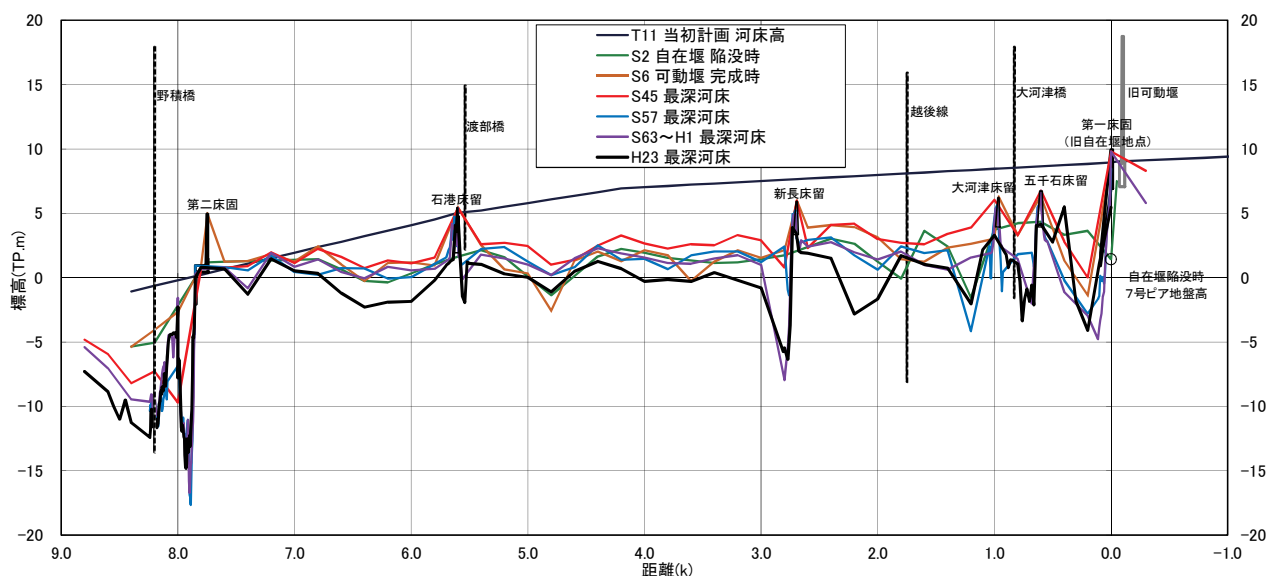
図-3 大河津分水路の最深河床縦断面図

大河津自在堰が倒壊する昭和2年（1927）までの5年間に河床低下が大幅に進んだ。この結果が自在堰の陥没につながっており、最深河床は通水時と比べ5m以上低下した箇所がみられた。この自在堰陥没直後に着手し昭和6年（1931）に竣工した「信濃川補修工事」により、旧可動堰と分水路の床止め工群が新たに設置され、通水当初のような著しい河床低下は抑えられたものの、分水路全体の河床低下は依然として進行している。

図-3は、昭和6年（1931）から現在に至る測量成果を重ね合わせた、分水路の最深河床縦断面図である。これによれば、昭和60年（1985）頃まで分水路全体で一貫して河床低下が継続し、特に床止め工群周辺で局所洗掘が進行してきたことが分かる。近年発生した平成16・18・23の洪水による河床低下量は少なく、分水路の河床は現状では安定化傾向にあるといえる。

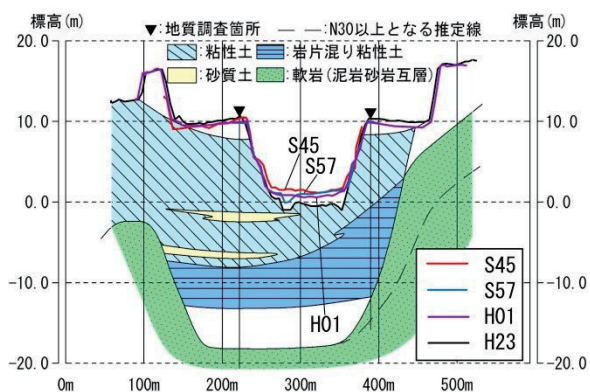
図-4 石港床留下流（6.0k）の地質及びH23測量横断面図

図-4は、石港床留下流の6.0kにおける横断面での地質と河道の経年変化との関係を示したものであり、経年的に河床全体が侵食されている。これは、流砂・流水による摩耗が考えられ、局所的な洗掘箇所では、相対的に耐侵食力の小さい弱層または砂層の存在が考えられる。

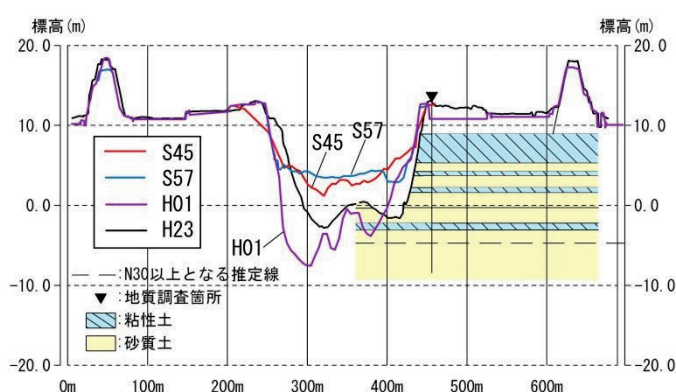
図-5 新長床留下流（2.8k）の地質及びH23測量横断面図

また、図-5に示す新長床留下流の2.8kにおいては、シルト・粘土層の侵食と砂層の吸い出しにより大きく河床が低下し、N値30以上の砂層付近に最深河床が位置している。これは、シルト・粘土と砂の互層構造の場合、シルト・粘土層がなくなると直下の砂層が吸い出されるため、大きな河床低下が生じやすいことによるものと考えられる。なお、山地区間の特性については次章で述べる。

ると図-7より、昭和6年の新長床留設置から昭和19年までは最深河床高は概ねT.P. 2.0で推移していたが、昭和22年には急激に河床低下が発生し、以降は維持補修対策の実施と河床変動を繰り返している。これは図-5より、T.P. 2.0付近のシルト・粘土層の露出により、昭和19年までは河床低下が抑制されていたが、以降の河床低下により砂層が吸出しを受け、河床低下が進行したと考えられる。したがって、河床にシルト・粘土と砂の互層構造がみられる場合、有堤区間の河床安定のためには、シルト・粘土層の侵食を抑え、砂層の吸出しによる洗掘を防ぐ対策が重要となる。特に床止め工下流では、床止め工の落差により水面勾配が急となるため摩擦速度が大きくなり洗掘が発生しやすい。このような洗掘しやすい箇所での集中的な対策が効果的であるものと考えられる。

これまでの大河津分水路有堤区間の床止めの洗掘に対しては、床止め工下流の広い範囲で河床を被覆する対策工（根固（粗朶沈床）の設置とブロック投入）が有効となった可能性がある。ただし、新長床留の直下流ではN

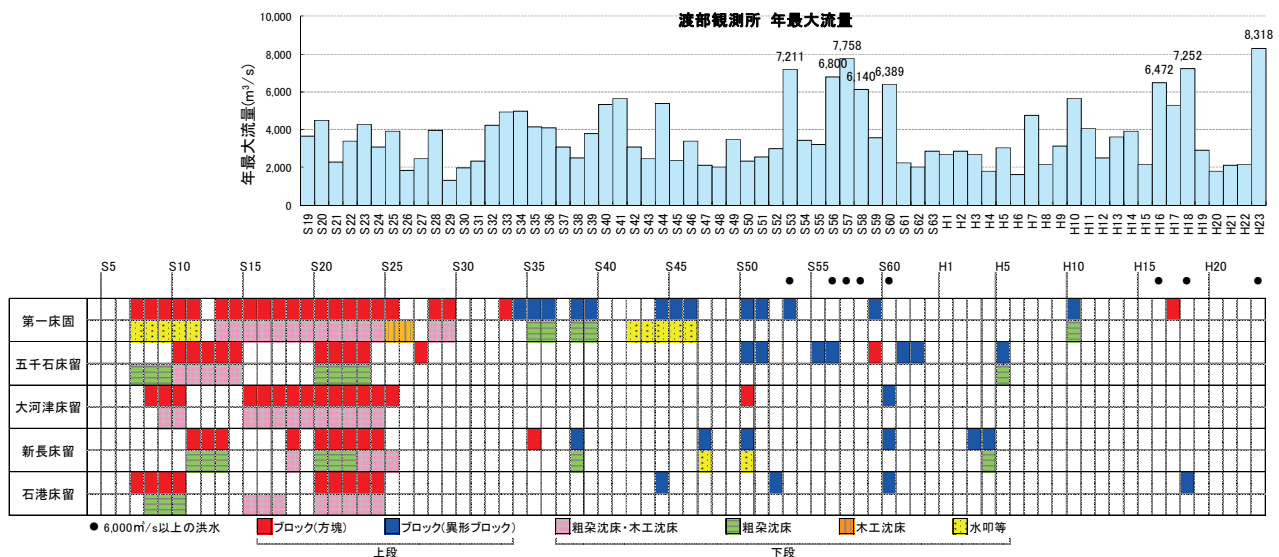
図-6 有堤区間の床止めにおける維持補修・洗掘対策の履歴と年最大流量の関係

有堤区間に設置された5箇所の床止めの維持・補修履歴と観測を開始した昭和19年以降の年最大流量の関係を示したのが図-6である。昭和40年代までは床止め下流側の洗掘箇所に粗朶沈床及び方塊（立方体形状のブロック）、上流側は木工沈床を設置してきたが、昭和40年代後半以降は、施工機械の進歩等により大型の異形ブロックの投入が可能となった。また、図-7は有堤区間の床止め工群下流の最深河床高の変位と年最大流量の関係を示す。新長床留下流では最深河床高の変動が大きくなっているが、他の床止め工群下流については、昭和6年の「信濃川補修工事」完成から昭和55年の間では、最深河床高の変動は小さかった。その後、昭和56、57、58年に3年連続で大きな洪水が発生したため、全ての床止め工群周辺で局所洗掘が進行したが、以降のブロック投入等の対策により洗掘の進行は概ね抑制されている。

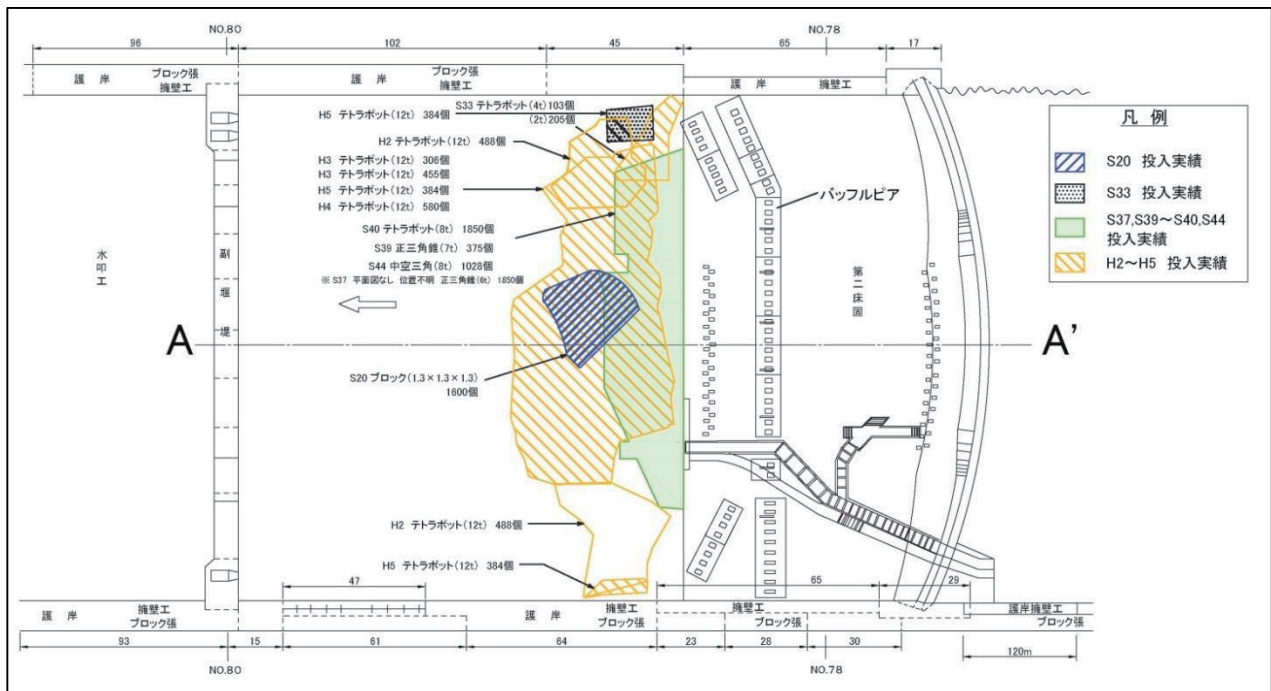
図-8 第二床固の維持・補修履歴 (平面図)

第二床固は、信濃川補修工事で昭和6年に設置された大河津分水路の河床安定、洪水時のエネルギー減勢機能を有する大河津分水路の要の施設である。しかしながら、設置後80年以上が経過し、老朽化が生じているほか、第二床固周辺の局所洗掘対策として、昭和9年～平成19年の73年間に約86億円を投じて、維持補修及び災害復旧工事等の洗掘対策を実施してきた（表-1及び図-8）。これ

は、第二床固周辺の河床は軟岩（図-2）であり、軟岩の洗掘特性に関する知見は少なく、洗掘に関する予測が困難であること、その洗掘現象は極めて複雑であることから、洗掘の発生～補修・災害復旧を繰り返し実施して、河床維持を行ってきた経緯がある。

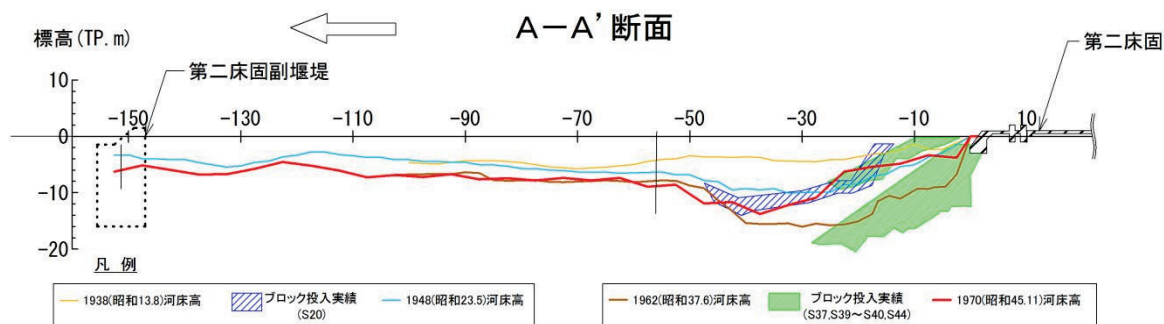
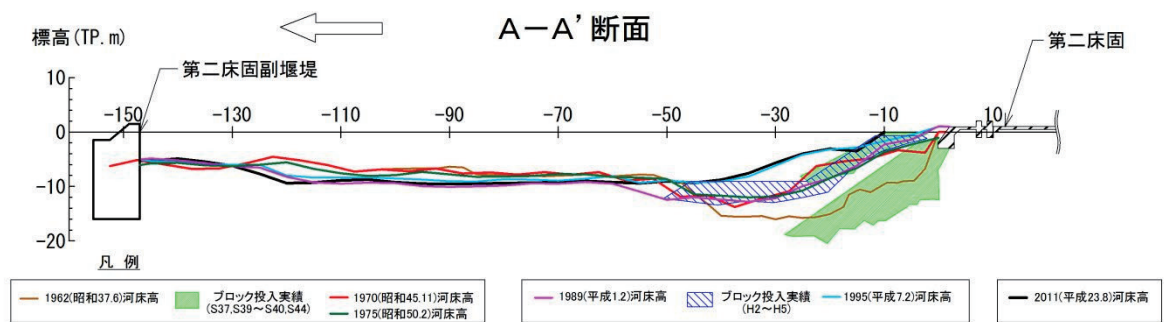
図-9は昭和13年（1938）から昭和40年代まで、図-10は昭和40年代から現在までの第二床固直下流の河床高の変位とブロックの投入実績を測量成果や工事記録から取りまとめたものである。軟岩河床上の第二床固では、昭和19年（1944）頃より水叩き直下流で局所洗掘が進行し、昭和37年（1962）には低水路内の平均河床がT. P. -15m程度となり、第二床固設置当時から約15mの河床低下が発生している。その後、昭和37年（1962）から昭和44年（1969）の7年間に実施されたブロック投入を中心とした維持工事により河床低下は抑制されている。昭和47年（1972）には、第二床固直下で副堰堤が設置された。副堰堤～第二床固間の水位上昇による洗掘抑制効果が期待され、事実、副堰堤設置直後の昭和50年（1975）は、副堰堤施工中の昭和45年と比較して、副堰堤～第二床固間の平均河床高に変化は見られず、第二床固下流の洗掘は抑制された。しかし、昭和56年から3年連続で発生した分水路通水以来初となる $6,000\text{m}^3/\text{s}$ を超える洪水により、第二床固及び副堰堤の直下流で洗掘が発生した。これを受け、平成2年（1990）に強制跳水及び主流の流向制御による河床洗掘対策として、バップルピア設置及び12tブロック投入（平成2～5年）が行われた。以降現在に至るまで、これらの対策により第二床固周辺の河床低下は抑制されている。

土屋<sup>1)</sup>は特に副堰堤、バップルピアの設置が洗掘対策として効果があったこと、及び併せて実施しているブロック投入の効果を確認するとともに、第二床固の洗掘深について洪水規模との相関がないことを示しており、大洪水で洗掘が進行したわけではなく、融雪出水規模で洗掘が徐々に進行したと考察を行っている。平成23年7月には渡部観測所で既往最大となる約 $8,300\text{m}^3/\text{s}$ の洪水が発生したにもかかわらず、大規模な河床洗掘は発生していない。
