# 平成24年7月九州北部豪雨災害にみる洪水時の 河川横断構造物と流木の危険性 —玉来川下流域を対象として—

THE RISK OF STRUCTURES BUILT OVER A RIVER AND DRIFTWOODS  
ON FLOODS IN NORTHERN PART OF KYUSHU ISLAND ON JULY 2012

橋本彰博<sup>1</sup>・田井明<sup>2</sup>・小松利光<sup>3</sup>・池畑義人<sup>4</sup>  
Akihiro HASHIMOTO, Akira TAI, Toshimitsu KOMATSU and Yoshisto IKEHATA

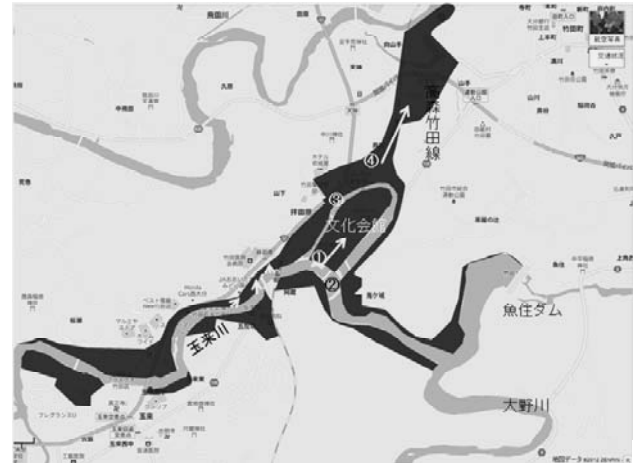
図-4 玉来川流域における浸水状況（色付き部分は浸水域を示す）

今回の豪雨による大分県竹田市の人的被害および住宅の被害状況をまとめて表-2に示す。玉来川が市街地を流れる竹田市では氾濫により死者2名、住宅の全壊11棟、半壊・一部損壊257棟の被害がもたらされた。次に玉来川流域における被災状況を図-4に示す（大分県提供）。玉来川流域では護岸の崩壊、橋梁の流出（稲荷橋）、蛇行部および支川である矢倉川、滝水川の合流部において越水による氾濫が発生した。また、支川である滝水川流域において多数の斜面崩壊が起こり多量の流木が発生した。この流木は下流域で橋梁に集積し被害を拡大した。

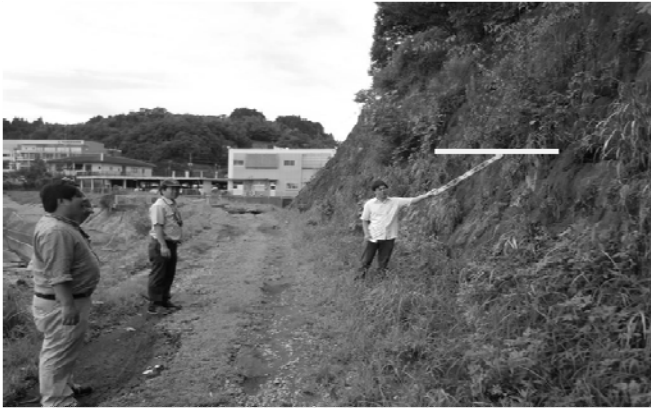
a) 旧河道ショートカット部の堤防地点における水位痕跡

玉来川の河川改修事業として蛇行部分をショートカットする工事が完了した竹田市街地においても平成2年と同様に大きな浸水被害が起こった（図-4）。特に旧河道部付近の拝田原地区、阿蔵地区においては急激な水位の上昇が発生し、水位は堤防高より約2.5mも上昇して越水した（写真-1）。現地において調査した地盤高および痕跡水位を図-5に示す。堤防を越水した氾濫水による浸水深は最大で約3mにも達しており、旧河道、県道（高森竹田線）およびJR豊肥線の軌道に流れ込み、周辺の家屋を襲った。今回の水害による死者（表-2）のうち1名は

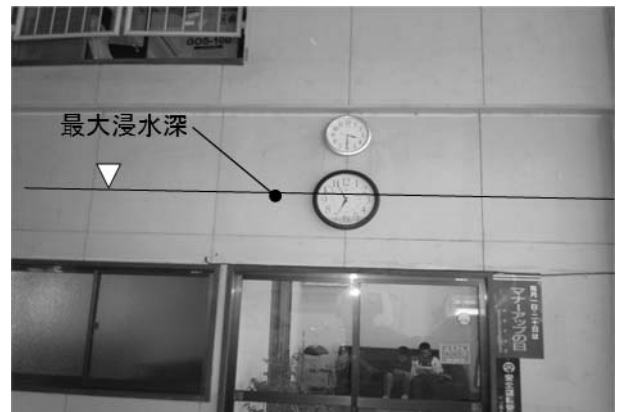
b) 拝田原地区(図8.3③付近)の浸水状況(時計は浸水した時刻の6:55AMで止まっている)

図-4の③付近において避難中に流されて亡くなっている。水位の上昇は急であり、あっという間に2m以上まで上昇した（被災者談より）。

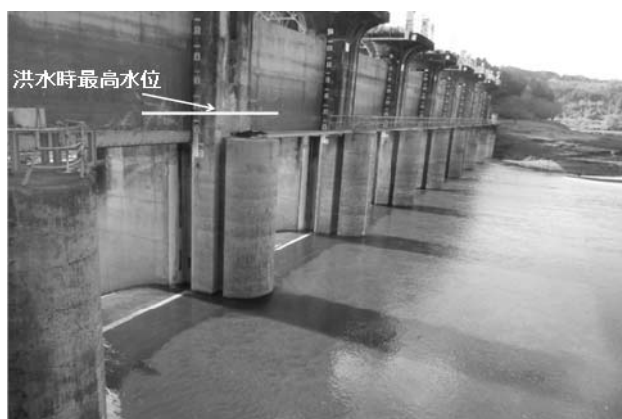
写真-2 魚住ダム

魚住ダム流域における流出解析結果、大野川本川の痕跡水位を基に次元不等流計算を行った結果ならびに魚住ダムからの推定最大放流量から、玉来川から大野川への最大流入量は約2,120m<sup>3</sup>/sと推定された。これは玉来川の計画高水流量1,350m<sup>3</sup>/s（常盤橋：0.8km地点）を大きく上回っており、今回の洪水は超過洪水であったと推察される。しかしながら、たとえ超過洪水であったとしても、堤防天端から2.5mもの水位上昇が起こるとは考えにくい。ここでは、現地調査の結果から①玉来川と大野川の合流地点より0.6km下流に設置されている魚住ダム（竹田調整池堰、写真-2）によるせき上げ、②玉来川下流のショートカット部に架かる橋梁とそこに集積した流木による水位のせき上げ上昇の2点に着目して異常な水位上昇の要因を検討した。

の水位上昇は0~20cm程度であり、魚住ダムは玉来川ショートカット部での水位上昇にはほとんど影響してい

ないと考えられる。

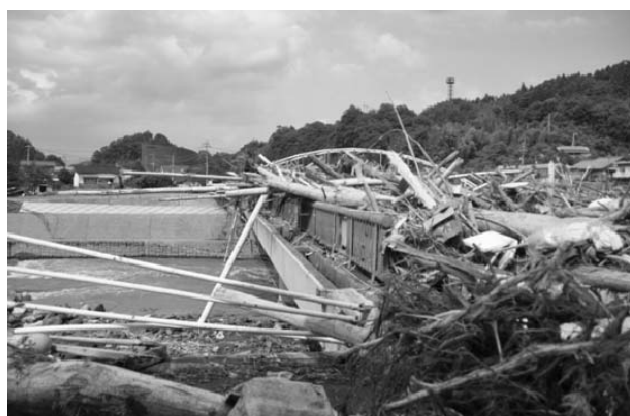
写真-3 阿蔵新橋に集積した流木

3mの水位上昇が生じることが分かる。豪雨当日、上流域で発生した多量の流木は阿蔵新橋および玉来新橋に集積していたことが分かっている（写真-3, 4）。写真から判断すると、流木の集積により減少した断面は一割以上であったと推察される。痕跡水位の分布（図-6）は同時刻の水面形を示すわけではないため、実際のせき上げ水位量はわからないが、ちょうど玉来新橋付近を境に勾配が変化している。以上より、下流部の拝田原地区周辺において発生した2.5m以上の水位上昇は、阿蔵新橋および玉来新橋に集積した流木による流水断面積の減少が引き起こしたせき上げに起因したものであったと考えられる。

今回の豪雨により玉来川下流部において発生した洪水氾濫の拡大要因は、湾曲部に架けられた橋梁とそこに集積した流木により流水断面積が減少したことであると考えられる。流木が集積した阿蔵新橋と玉来新橋は①湾曲部に架かっており（図-5）、水衝部に橋台がせり出していた、また②スパン長が短いのに橋脚を有していたことから、流木が集積しやすく、そのため流れが相当阻害されたことが容易に推察される。このことから、洪水への影響に対する配慮が不十分であったといえる。気候異変により災害外力が今後も上昇することが予想される中、治水安全度を高めていくためには、超過洪水まで考慮してある程度お金を掛けてでも橋脚を設置しない、流木の集積にも配慮した桁下高を設定する、など橋梁の設計指針を再検討する必要があると考えられる。一方、魚住ダムの上流側近傍では、最大痕跡水位がT.P. 253.56mとダムがないと想定した時の水位よりも4～5m上昇していた。今回、魚住ダムは水害の直接要因とはならなかったものの、ゲート下のマウンドが本来の地盤より4.15m高く、その上流側にはマウンドの高さまで土砂が堆積していた。これはダムの存在がダム上流側の水位のせき上げと河床の上昇を引き起こしていることを示しており、今後検討が必要と思われる。

河川横断構造物と流木による水害は過去にも発生している<sup>9)</sup>が、今回の豪雨災害だけをみても玉来川に加えて山国川、星野川（矢部川支川）、花月川、矢部川など各所において橋梁（石橋）もしくは橋梁への流木の集積が水位を上昇させて越水氾濫を引き起こしており、洪水、とりわけ超過洪水に対する河川横断構造物の危険性が増している。超過洪水に対する橋梁・取水ダム・頭首工などの河川横断構造物のチェック・改善・撤去などの対策が急務である。また、気候変動下にある今日、超過洪水となるような豪雨の下ではどこであっても斜面崩壊が発生し

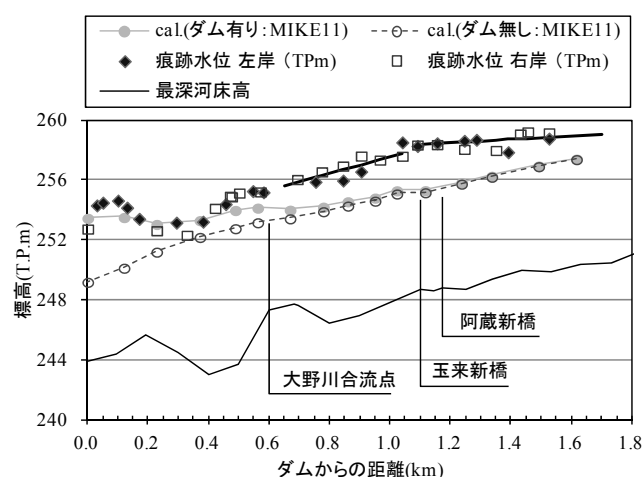
図-6 一次元不等流計算結果（水面形）

計算結果を痕跡水位と合わせて図-6に示す。大野川との合流点より上流側ではダムの有無による水位の差はほとんど無く、玉来川ショートカット部分における水位上昇はダムがないと仮定した時の水位から約20cm程度であった。ここで、ダムが有る場合のフルード数 $Fr$ の値は、大野川との合流点の下流側でわずかに1.0を越えていた。水理的にはこの断面より上流側には下流の影響が及ばないことを意味するが、MIKE11では射流は常流として取り扱われるため、計算結果には下流の影響が反映してダムの有無により水位に若干の差が生じている。しかしながら今回の計算は空間分解能が荒く、また $Fr$ の値も完全な射流というよりもむしろ限界状態の流れであることを考慮すると、この結果はほぼ妥当と考えられる。ところで、痕跡水位の分布を見ると、ちょうど玉来新橋付近を境に勾配が変化している。これは橋梁が架かる地点の流水断面の影響を示唆するものと考えられる。しかしながら、計算においては、この傾向も水位高も再現出来ていない。以上の結果から、ダムによるショートカット部

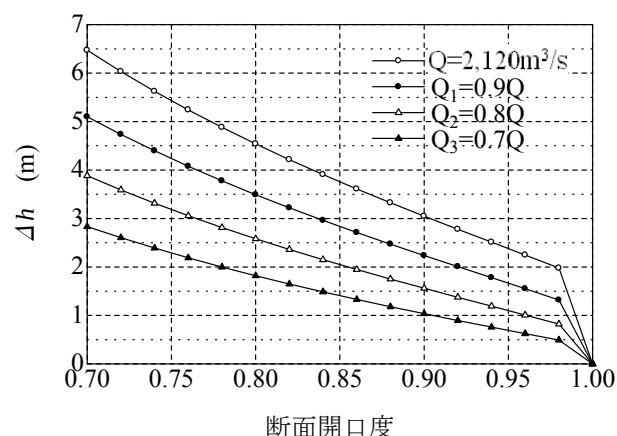
図-8 断面開口度と水位上昇量 $\Delta h$ の関係

ここで、 $A_1$ ：阿蔵新橋が架かる断面の河道断面積、 $a$ ：橋脚の断面積、 $B$ ：水面幅、 $g$ ：重力加速度である。同様の検討が坂野<sup>4)</sup>によってもなされている。式(1)において $Q$ に玉来川の推定最大流量 $2,120\text{m}^3/\text{s}$ 、 $A_1$ に現地調査により測定された河道断面積 $279.95\text{m}^2$ を代入し、収束計算により断面開口度 $r$ に対する水位上昇 $\Delta h$ を求めた。計算結果を図-8に示す。流水断面積が一割減少するだけで約
