# 平山床固改築及びその下流部の河道整正による 河川整備効果

## HOW GOOD DID NEW HIRAYAMA CONSOLIDATION DAM AND RIVER TRAINING WORK FUNCTION

平塚真理子<sup>1</sup>・佐々木智之<sup>2</sup>・福島陽介<sup>3</sup>・福岡捷二<sup>4</sup>

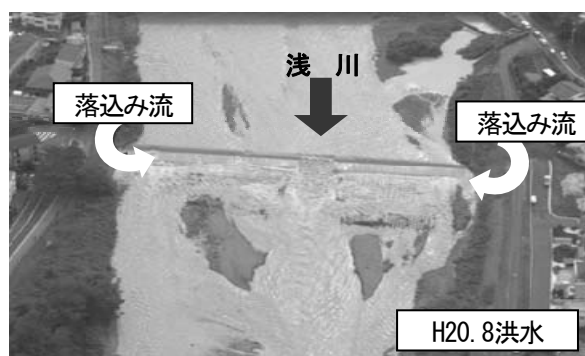
図-3 平山床固出水中の状態

平山床固及びその下流約2km区間における河道管理上の課題を整理した。平山床固は、左右岸に高水敷が無く床固が堤防の法留めとなっていた。また、出水時の射流や跳水等の発生に対して必要な護床工範囲と護床工ブロックの重量が不足していた。さらに、その下流も堤防を保護する高水敷がない区間が続いており、平成20年8月出水時は、**図-3**のように出水時に床固左右岸堤防際で落ち込み流が発生し堤防が洗掘する危険があった。また、**図-4**のように護床工の重量・範囲不足によってブロックの流出、河床の洗掘が確認され、右岸側の張り出した砂州が流れを左岸に寄せ、**図-5**に示す箇所で深掘れ状態が進行し、土丹層が露出した。

このことから平山床固及び下流河道は、現状河床の安定、流況改善及び局所洗掘緩和、河岸洗掘防護を期待し、全面改築と低水護岸による整備とし、さらに予防保全的な河道管理として下條<sup>3)</sup>らが提示した流況改善の効果を期待し、河道整正も行うこととした。また、平山床固の構造は百草床固の知見を生かし、緩傾斜勾配で屈とう性のある護床ブロック構造とし、護床工ブロックの重量を3tとした。

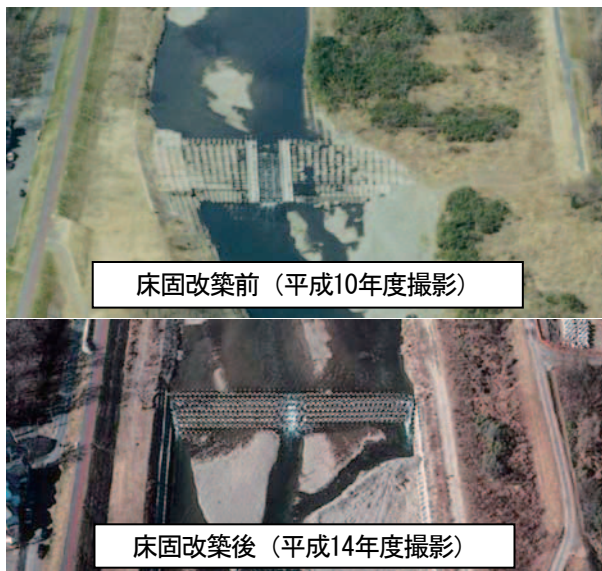
図-6 百草床固改築前後

浅川0.0km付近にある百草床固は、平成11年8月出水で床固の魚道部分を中心に護床工ブロックが流出し、河床が洗掘低下する被災を受け、平成13年に改築した。改築後の床固は、河床が洗掘しても追従しながら河床を保護できるように屈とう性のある護床ブロック構造（緩傾斜勾配：1/10）とし、護床工ブロックの重量を2tから3tへ変更した。同時に、質的・量的な河川整備として、周辺河道掘削及び低水路拡幅、低水護岸整備を実施した（図-6）。さらに流下能力向上のために百草床固は整備計画河床高（下流護床工高A.P+54.73m）まで切り下げる必要があり、このことが急激な河床低下となるため、一次元河床変動計算から経年的な河床変動量を予測し、上流の近接した石田・新井床固の撤去を実施した。

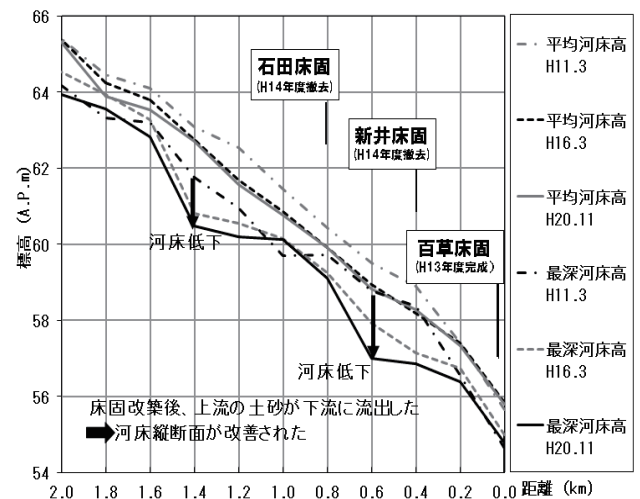
図-7 床固改築からの経年河床縦断面図

床固改築時から平成20年8月出水までの河床縦断面形を見ると図-7に示すとおり床固上流の土砂が下流に移動し経年的に滑らかな縦断面勾配が維持され、周辺河床の異常な洗掘、堆積も発生していない。また、平成20年8月

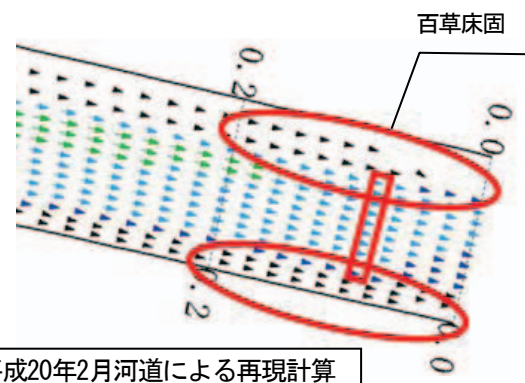
図-8 平成20年8月出水による流況解析

出水を再現した流況解析では図-8の丸囲部分に示すように堤防際に向かう流れや偏流の発生は確認されない。床固上下流の低水路の拡幅が、水流の収縮・拡散による洪水流の乱れを解消させ、改築効果を高めた要因である。

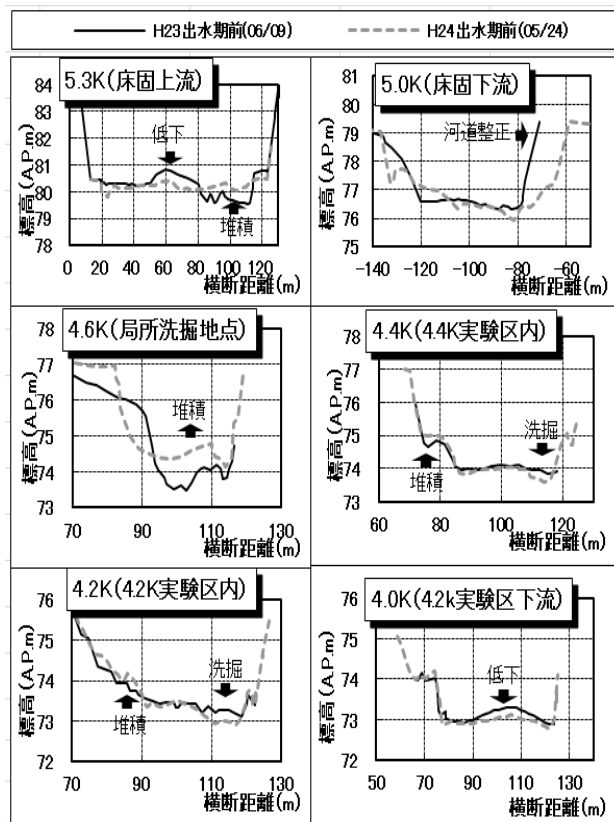
図-11 経年横断重ね図

代表的な横断面図を図-11に示す。床固上流となる5.3k地点は改築時に床固を切り下げたため、堆積していた土砂が移動し河床が低下している。5.0k地点の河道幅の変化は、平成24年3月に施工された河道整正によるものである。局所洗掘が顕著であった4.6k地点や河床高回復実験区となる4.2k、4.4kでは、平成24年出水期前データにて土砂堆積が確認できる。4.0k地点ではその上流で土砂

が捕捉されたためか、若干河床低下があるもの局所的ではない。平均及び最深河床高の縦断面図を図-12に示す。平均河床高は床固改築と河道整正によってほぼ様な河床勾配に変化しており、最深河床高においても同様な傾向が確認でき、横断測量結果の状況とも一致する。このことから床固周辺河道は、上流に堆積していた土砂が床固改築によって下流に移動し河道整正による土砂移動とあわせて、縦断的に滑らかな河床を形成し、百草床固下流河道と同様の望ましい河床縦断形となった。

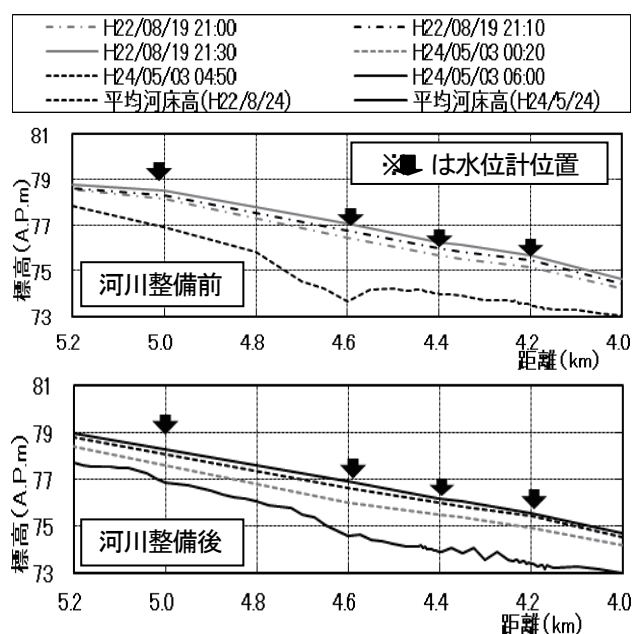
図-13 同規模出水による水位縦断面図

図-13に同規模流量出水時の観測水位縦断面図を示した。河川整備前の水面勾配に比べて、河川整備後の水面勾配は、床固改築と河道整正の効果により河床が穏やかになり、水面形も概ね一定の緩やかな勾配を形成した。

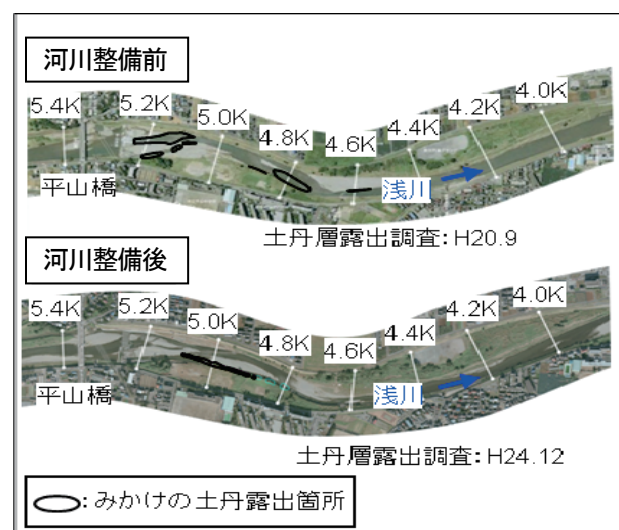
図-14 土丹露出調査

図-14の航空写真は、土丹層の露出状況を目視調査し、土丹露出箇所を黒線で示したものである。整備前に露出していた土丹層は、平成24年3月の河道整正時に土砂で被覆した。平成24年12月の出水期後調査時点ではほとんどの土丹層が砂礫によって被覆されており、当該区間の河道内の土砂は、目視による調査からも移動しやすい状態であるといえる。

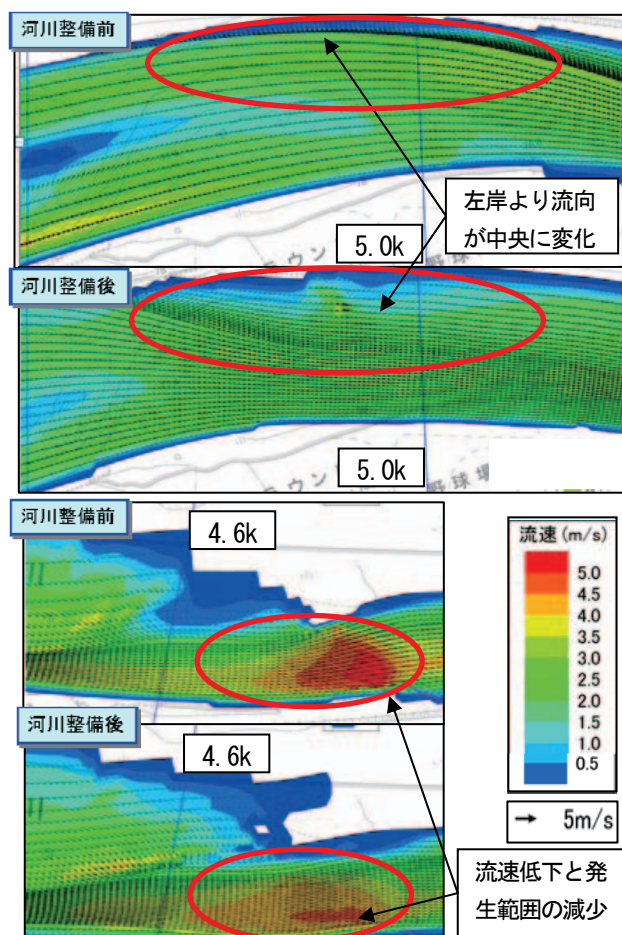
図-15 流速ベクトル・流速コンター図

図-15の河川整備前後の流速ベクトル・流速コンターを比較すると床固下流区間で流況に変化が見られ、5.0k付近での左岸低水路に集中していた洪水流が河川の中央部を流れる様に変化している。4.6k付近で発生していた高速流は低速化し、発生範囲も狭くなった。この整流効果は、過去の整備の知見から予想できたものである。

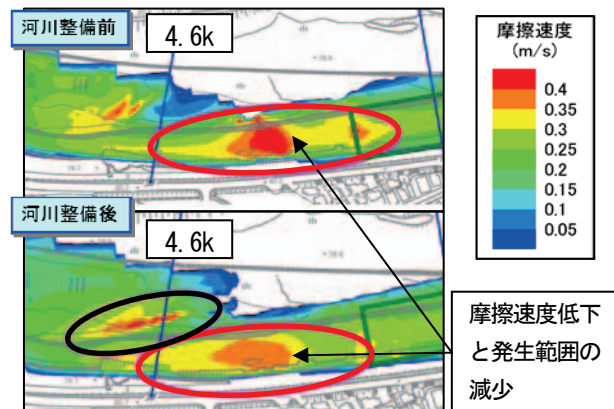
図-16 摩擦速度コンター図

また、摩擦速度については、図-16の赤線で囲った箇所である4.6k付近で摩擦速度の低下及び発生範囲の減少が確認できた。摩擦速度の低下箇所とモニタリングで確認された河床勾配が緩やかになった箇所が一致した。

今後の展開として、整備計画目標流量等の堤間に広がって流れる大規模な出水に対して平山床固が百草床固同様の整備効果を発揮するかを調べるためモニタリングを継続して行う。また、図-16の黒線で囲った箇所は整備後に摩擦速度が速くなった箇所、現地調査でも洗掘が確認されている。よって、床固下流河道での河床の局所的な侵食状況、河岸の侵食状況、土丹露出範囲の変化に着目し、監視をする。さらに、浅川における河川整備のために、水面幅、水深等の河道形状<sup>4)</sup>や土丹被覆対策に適した被覆の層厚や粒径<sup>5)</sup>、被覆した砂礫を過度に流出させない考え方と対策を検討していくことが必要である。
