# 洪水氾濫による家屋被害の分析手法の開発

## DEVELOPMENT OF AN ANALYSIS OF HOUSE DAMAGE BY FLOOD

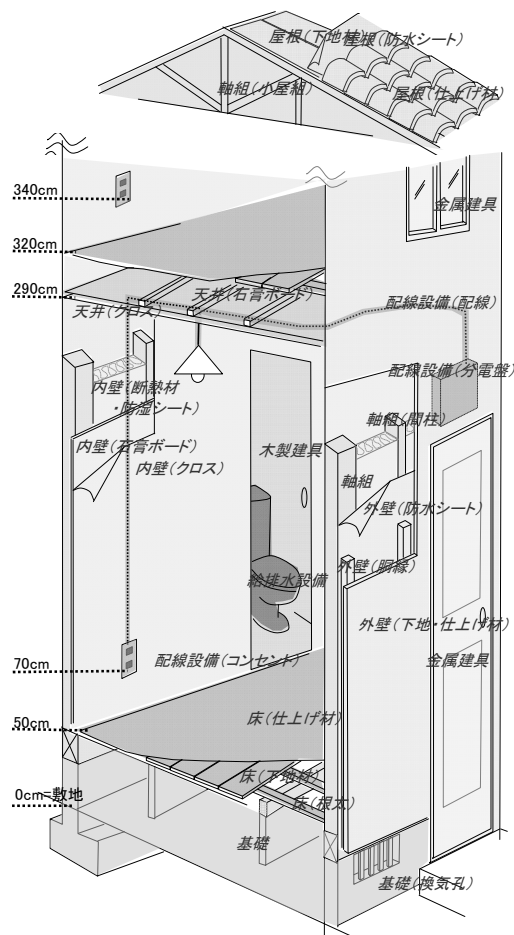
図-7 木造2階建の標準的な家屋のイメージ<sup>1)</sup>

以上で整理した結果を基にして、被害が生じ始める浸水深の閾値とその被害状況について部位別・材質別に分析するため、木造2階建の標準的な家屋による「家屋被害モデル」を試作する。床高は50cm、床から天井までの高さは240cm、1階天井と2階床の間は30cmと想定した<sup>10)</sup> (図-7参照)。
