台風18号の小洪水がもたらした河岸災害の教訓 と維持管理の必要性

LESSONS FROM BANK EROSION DISASTIS
BROUGHT BY SMALL FLOOD OF TYPHOON NO.18

瀬尾敬介¹・米沢拓繁²・荒木茂³・福岡捷二⁴

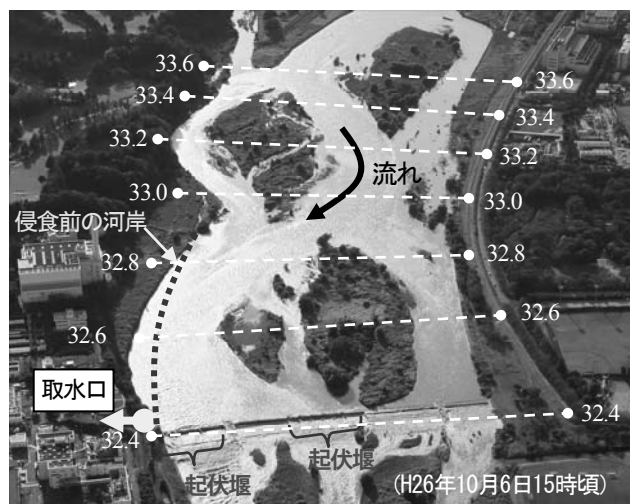
写真-1 平成26年10月台風18号出水時の大丸用水堰周辺

台風18号による出水では、写真-1に示すように、堰上流の河川中央部に堆積し形成された砂州により、流れが大きく偏流し、大丸用水堰上流右岸側の河岸を延長約400m、最大侵食幅約30mに亘って侵食した。

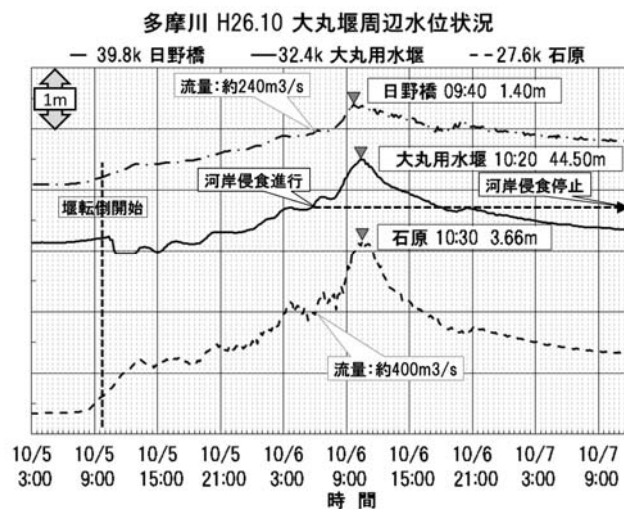
図-4 水位の状況と侵食開始時期

水位の上昇期である10月6日6時頃から河岸侵食が進行していることを確認できた。その後、侵食幅を広げながら、下流に向かって侵食は進行し10月6日10時20分のピーク流量を過ぎ、翌10月7日12時頃まで約30時間継続した。出水後の測量と平成25年3月測量断面を比較すると、崩落土砂量は約4万 m^3 にも達していた。

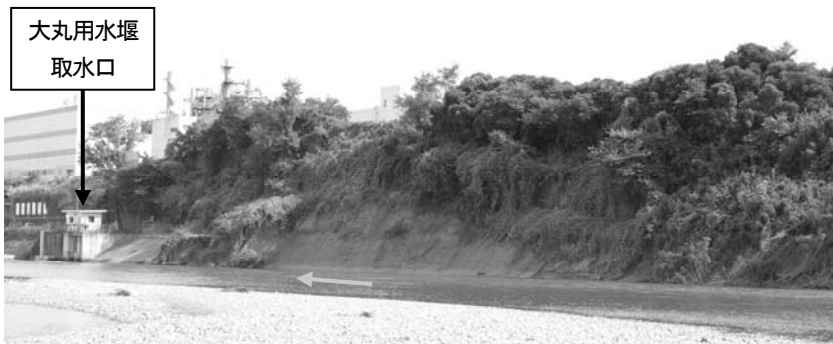
図-5 大丸用水堰上流の河岸侵食状況

図-5に示す侵食された河岸について、災害後に行った土質調査結果を図-6に示す。侵食された河岸は、崩積した土砂や河岸段丘堆積物が露頭しており、背後は泥質な砂岩である。大丸用水堰右岸の河岸は河川水によって侵食されやすい土砂であった。また、均質な砂岩と泥質な砂岩の境界から、湧水していたことが確認された。

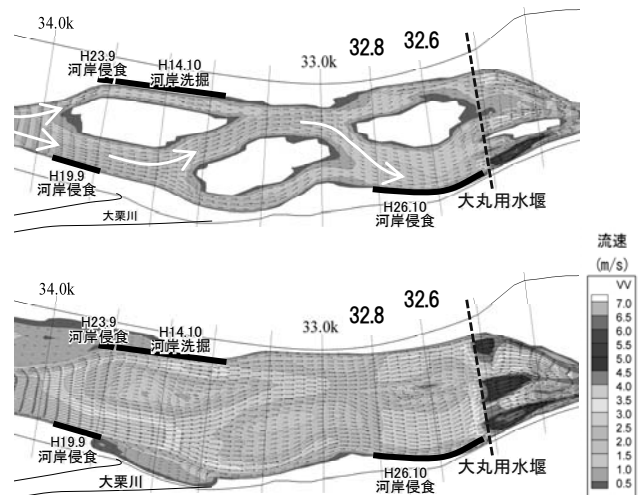
図-7 洪水時の流向・流速

大丸用水堰上流における、流向・流速の解析結果を図-7に示す。年平均最大流量の1300 m³/s規模が流下している時の状況と比べると、流れが砂州の影響を受け、大きく蛇行し、限定された流路の狭い範囲に流れが集中し、河岸に直接あたっていたことが判る。

また、先に示した図-7においても、速い流れが右岸側の可動部に集中している。このことから、今回の河岸侵食は、堰上流部に発達した砂州の影響により堰中央部の可動堰に向かう流れが阻害され、堰右岸側の可動部に流れが集中したことが、要因の一つであると考えられる。

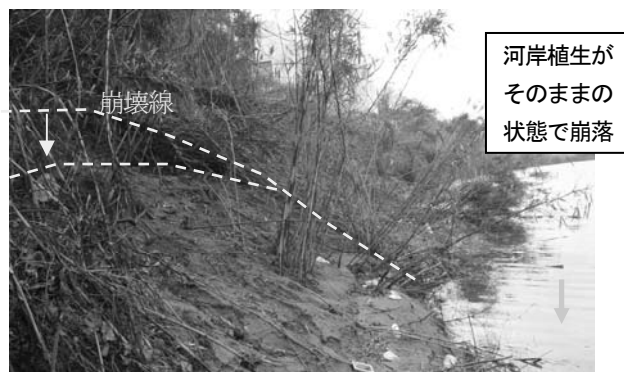
写真-2 崩落した河岸の状況

また、写真-2に示すように、柔らかい地盤が河岸侵食を受けてそのまま崩落した部分が残っている。崩れ、流水中に堆積した土砂が洪水によって流されることにより、徐々に河岸侵食が大きくなっていったと推定される。

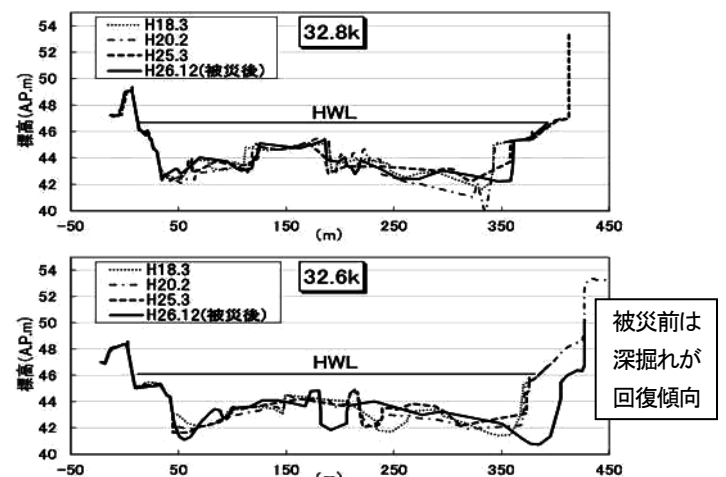
図-8 大丸用水堰上流部横断面図の経年変化

大丸用水堰上流部横断図の経年変化を図-8に示す。これによると、堰直上流の32.6kでは、平成18年から平成25年にかけて右岸側の深掘れは回復傾向にあり、中央の砂州が発達している。また、32.8kでも平成20年以降、深掘れは回復傾向である。

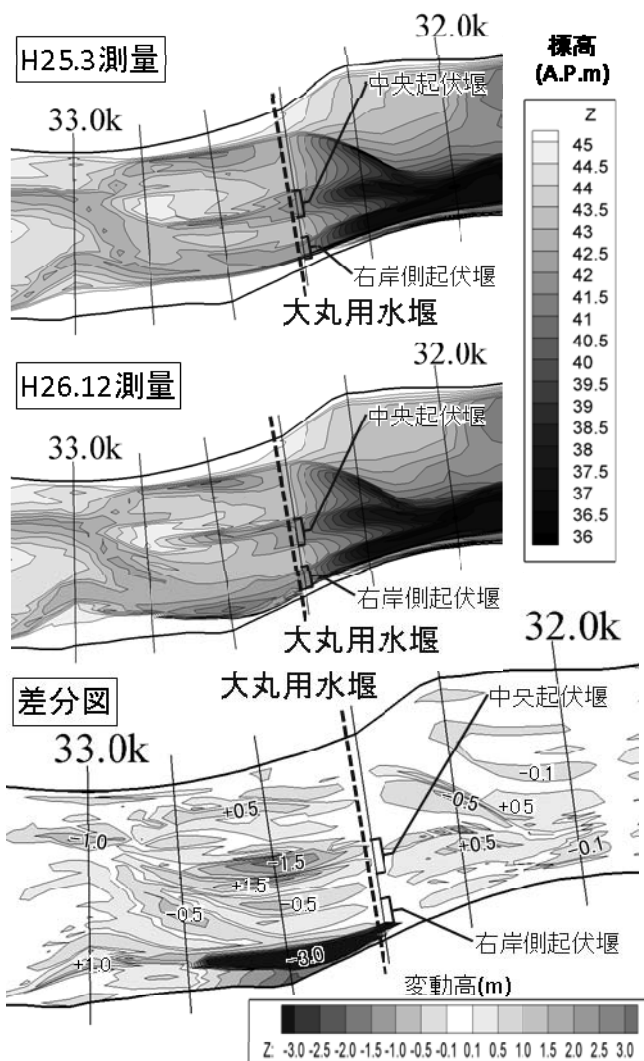
図-9 出水前後の河床変動状況

図-9に今回の出水による被災前と被災後の河床コンター図及び差分図を示す。これにより、今回の出水では右岸側の大丸用水堰の右岸側の起伏堰の直上流の河岸が特に大きく侵食されており、中央部の起伏堰の上流側はやや堆積していた。

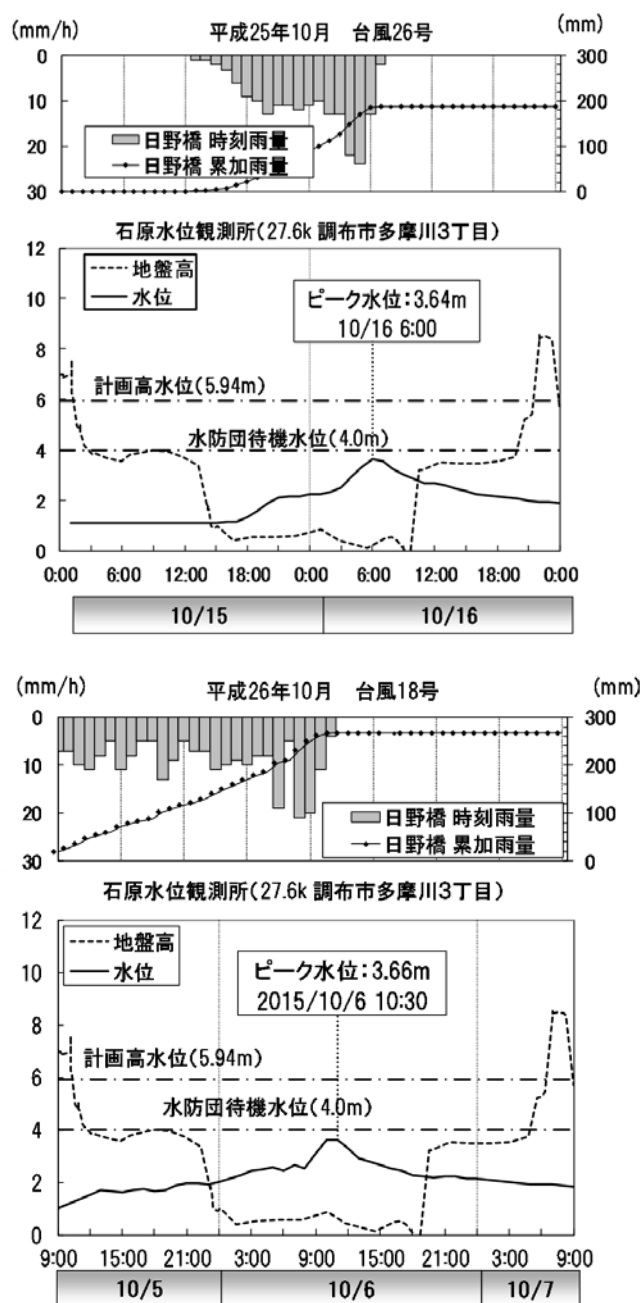
図-10 平成25年10月台風26号と平成26年10月台風18号比較

平成25年の出水と平成26年の出水の比較を図-10に示す。石原地点の水位状況は、同様であるが、大丸用水堰に近い日野橋雨量観測所の雨量を比べると、48時間雨量で平成25年187mm、平成26年266mmであり降雨量が1.4倍であった。

以上のことから、今回の大規模な河岸侵食は、河岸段丘堆積物など侵食に弱い地層が、雨量の影響により緩み、堰前面の砂州の発達及び堰の構造形式によって偏流が助長され洪水流が河岸に直接あたるようになったことにより、河岸が大きく削られ斜面崩壊が生じたことが要因であると考えられる。

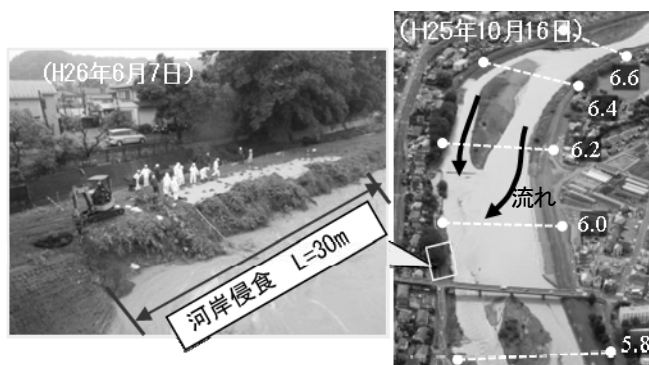
写真-3 浅川右岸5.9k付近の洪水時の偏流と侵食状況

この出水では、図-11に示すとおり、浅川の浅川橋水位観測所で、6月7日1時20分にピーク水位2.04mに達したが、この水位は、水防団待機水位1.9mをわずかに越える程度の出水であった。しかし、浅川右岸5.9k付近では、堤防が侵食を受けており、30mに亘って侵食や天端亀裂が発生していた。なお、河岸侵食が発見されたのは、ピークから7時間経過した、7日8時30分頃であった。

この被災は、写真-3に示すように、河道内で発達した砂州の影響により、洪水時に左岸側から右岸側の堤防に向かって落ち込むような偏流が発生したことが要因であると考えられる。

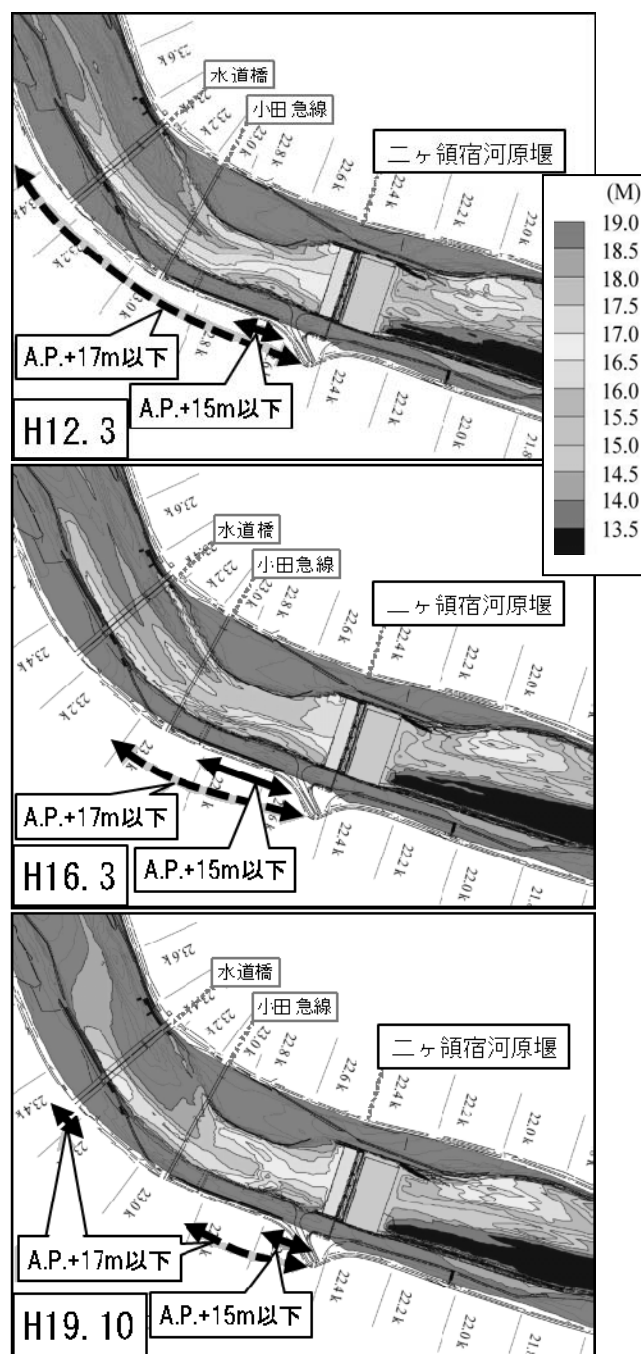
図-12 二ヶ領宿河原堰周辺の河床経年変化

二ヶ領宿河原堰は、流下能力向上のため固定堰から可動堰に改築を行い、平成10年に完成した。改築にあたっては、堰の敷高を2.1m下げ、堰により阻害されていた土砂が活発移動するようになった。しかし、図-12に示すように、堰上流部では右岸側が洗堀傾向にあり、土砂移動を活発化したことにより、堰直上流では、深掘れが経年的に進行し、河床高が上流側護床工敷高A.P.+17.0mを下回っていた。

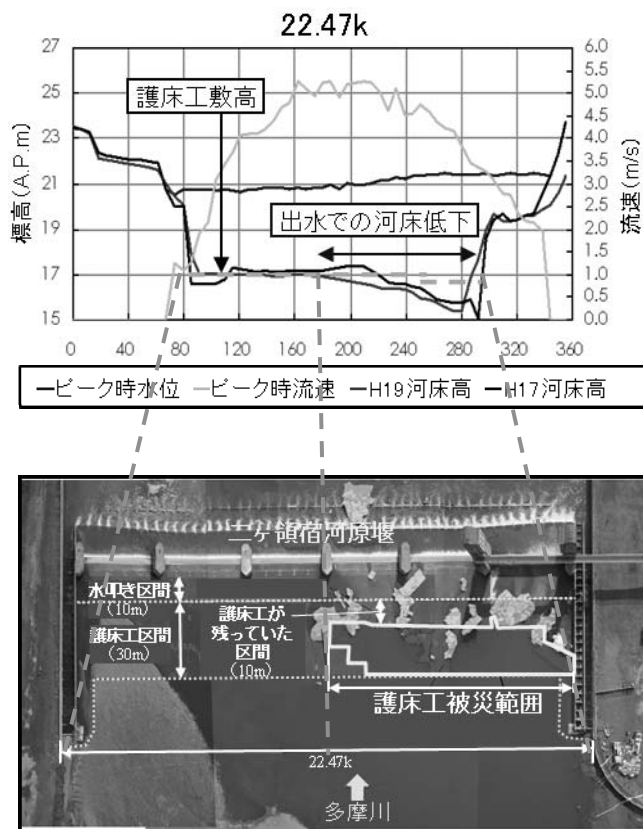
図-13 平成19年9月出水での上流側護床工ブロック流出範囲
および護床工上縁断面での計算流速・実績河床高変動量

図-13に示すように、深掘れは護床工のブロック下まで進行し、平成19年9月に発生した計画規模に相当する

洪水によって、護床工のブロックが流出する¹⁾という大きな被災事例が発生した。

直接の被災要因は、計画規模に相当する洪水であったが、今回の小規模の洪水によって大規模な河岸侵食が発生した状況を踏まえれば、中小規模洪水であっても、同様の被災が発生した可能性は十分にあると言える。
