# 3次元サイドスキャンソナーを用いた鬼怒川下流部における泥岩・沖積粘性土層露出河床の侵食特性の検討

STUDY ON EROSION CHARACTERISTICS AT EXPOSED RIVER BED ON MUDSTONE/ALLUVIAL COHESIVE SOIL LAYER IN LOWER REACHES OF THE KINUGAWA RIVER USING A HIGH-RESOLUTION SIDE SCAN IMAGING WITH BATHYMETRY

塩見真矢<sup>1</sup>・鈴木克尚<sup>2</sup>・山本晃一<sup>3</sup>・吉田高樹<sup>2</sup>・小澤守<sup>4</sup>  
Shinya SHIOMI, Katsuhisa SUZUKI, Kouichi YAMAMOTO, Takaki YOSHIDA  
and Mamoru OZAWA

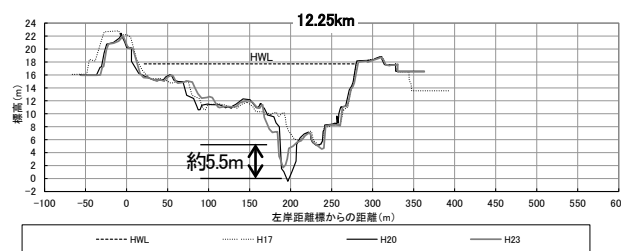
図-2 12.25 km付近における定期横断面図

- ・河床に粘性土が露出しており、H17～H20で約5.5mの河床低下が生じている（図-2、図-3）。
- ・横断方向、深さ方向において土質構造が異なり互層構造となっている（図-3）。
- ・左岸側に沖積層、右岸側に洪積層が分布している。（図-3）。

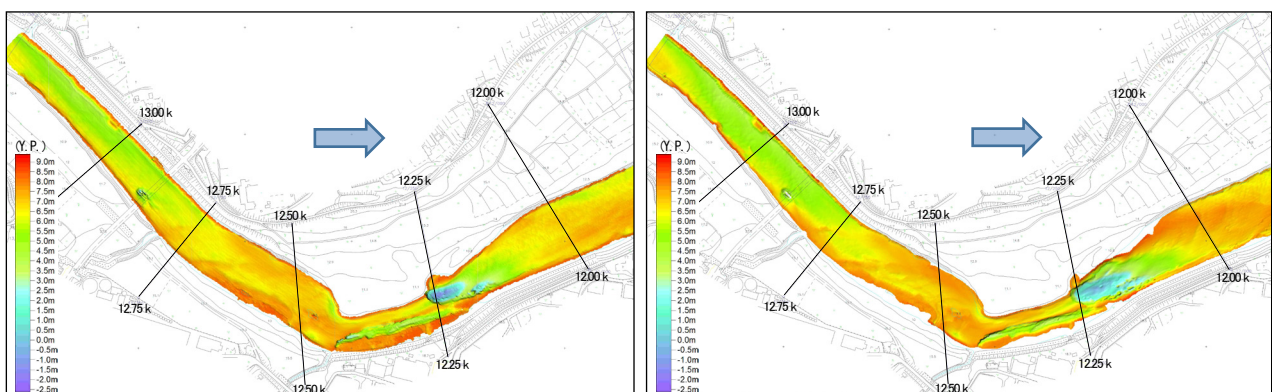
図-6 段彩図（左：出水前（H27.7）、右：出水後（H28.1））

- ・12.25 kの左岸側において、横断方向に最大約25 m、縦断方向に最大約80 m、鉛直方向に最大約YP-2.0 mまで洗掘穴が分布している。河床低下の上流端は、YP+5.0 mからYP+0.0 mに鉛直方向に対しほぼ崖状に洗掘されている（図-7 左）。
- ・12.15 kの右岸側において、横断方向に最大約10 m、縦断方向に最大約40 m、鉛直方向に最大約YP+1.0 mまで洗掘穴が分布している（図-7 左）。

- ・ 12.25 k 付近において、横断方向に最大約50 m、縦断方向に最大約120 m、鉛直方向に最大約YP+1.0 mまで洗掘穴が分布している。河床低下の上流端は、YP+5.0 m からYP+1.0 m程度に鉛直方向に対しほぼ崖状に洗掘されている (図-7 右)。
- ・ 12.15 k 付近の右岸側及び下流側において、出水により剥離された土塊が確認された。現地において、剥離された土塊を舟艇のオールで突いたところ、比較的固い層であるため、その土塊は右岸側の洪積粘性土層の一部であると推測される (図-7 右)。

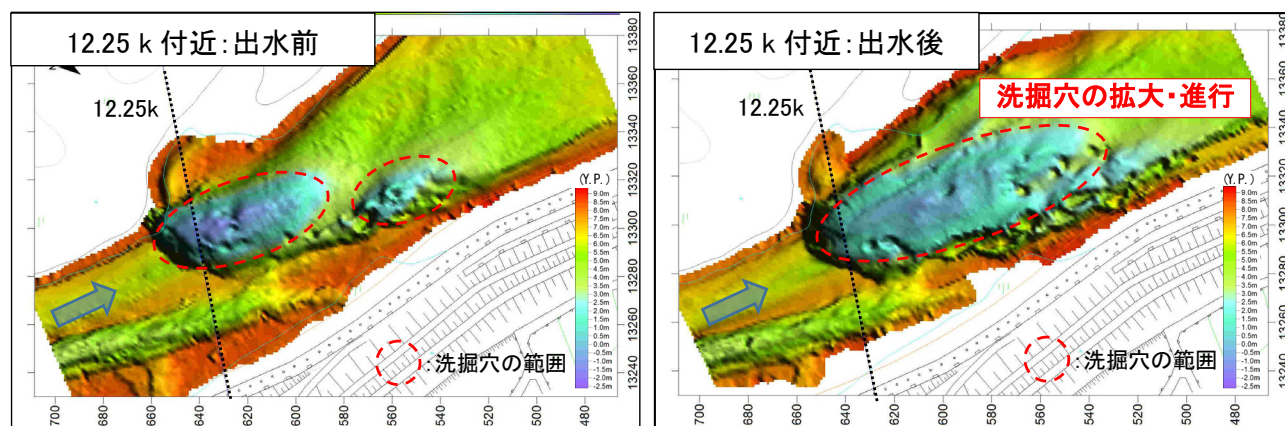
図-8 12.25 k 付近 段彩図 (左：出水前 (H27.7)，右：出水後 (H28.1))

- ・ 12.25 k 付近の段彩図 (図-8) より、出水前の12.25 k 付近において確認された左岸側の河床低下箇所については、洗掘が下流側及び右岸側に拡大し、出水前に確認された右岸側 (12.15 k) の洗掘穴まで分布している。

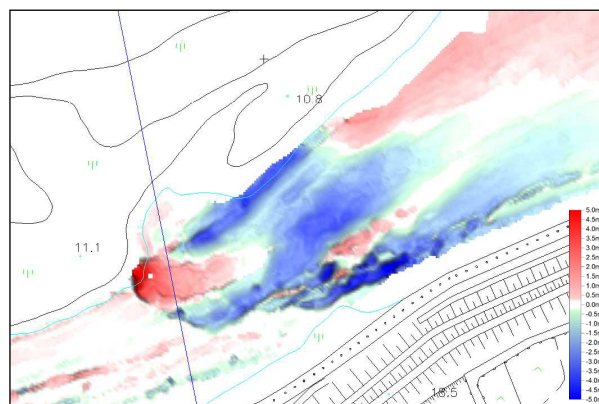
図-9 出水前後における河床高の差分図

- ・ 差分図 (図-9) より、12.25 k の標高は、上流側の高水敷等から供給された土砂により、一部上昇 (堆積) しているが、下流側及び右岸側は洗掘穴が拡大・進行している。特に、右岸側の洗掘が著しく、右岸側の洪積粘性土層が剥離し、粘性土層の土塊が散在していることが確認される。

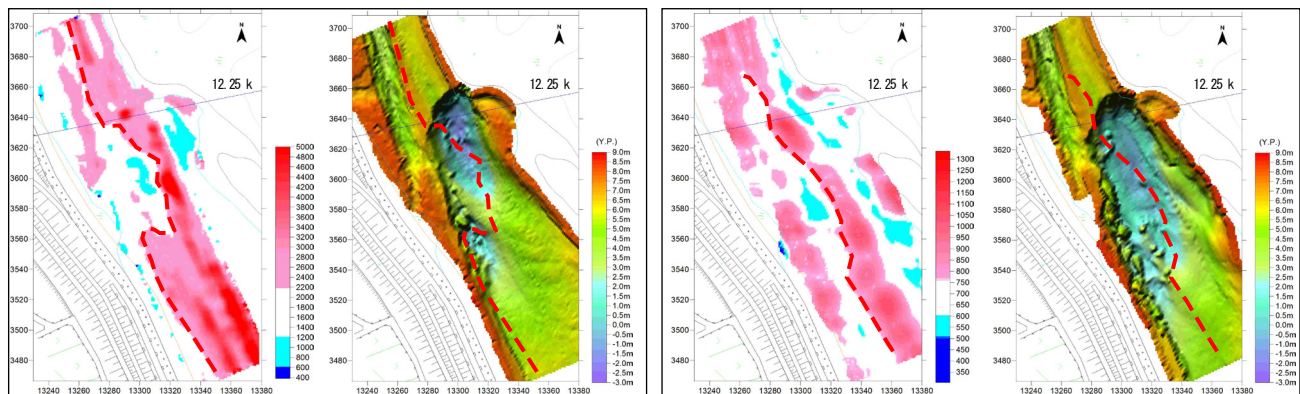
図-10 反射強度分布図及び段彩図（左：出水前（H27.7），右：出水後（H28.1））

- ・特異な河床低下箇所周辺の左岸側に反射強度の大きい範囲（赤色）が分布し、河道の中心付近に反射強度の境界線（赤色の点線）が確認される。
- ・反射強度は一般的に、地形と河床材料の材質に起因する。河床地形が斜面地の場合、反射角が小さくなるため、反射強度が大きくなる傾向がある。
- ・図-10、図-11より、河床地形の斜面地に着目すると、斜面地においても反射強度の強弱が確認される。そのため、図-10 左の反射強度は、主に河床材料の違いに反映されていると推測した。

- ・出水前と同様に、特異な河床低下箇所の左岸側に反射強度の大きい範囲（赤色）が分布し、河道の中心付近に反射強度の境界線（赤色の点線）が確認される。
- ・出水後の地形は、出水前に比べて、下流側及び右岸側に12.25 kの洗掘穴が拡大・進行しているため、出水前との地形の違いが確認されるが、反射強度の境界線（赤い点線）は出水前と同様に、河道の中心付近に存在している。
- ・以上を踏まえると、河床地形の違いがあるにも関わらず、反射強度の境界線が確認されることから、この境

界線は、河床材料の境界線を表していると推測した。

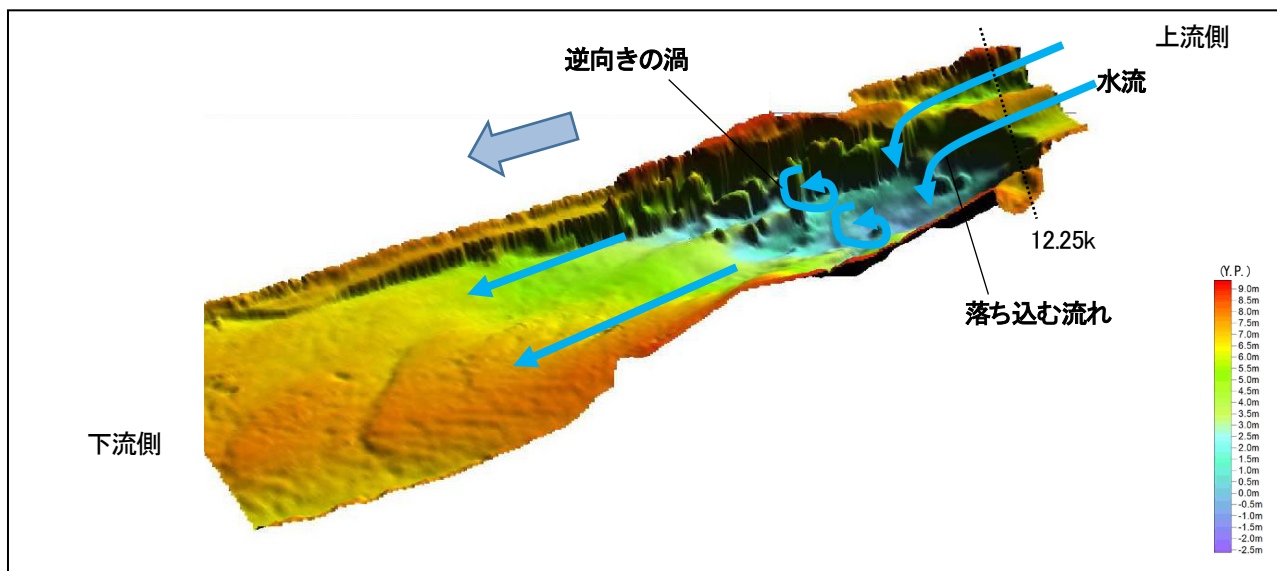
図-12 河床低下の侵食メカニズムの概要図（出水後）

12.25 kの特異な河床低下箇所（左岸側の最大洗掘箇所）については、当初、一部侵食抵抗の弱い箇所が洗掘されて、洗掘穴が発生したと想定されている。その後、発生した洗掘穴に水流が落ち込む際に逆向きの渦が生じて、洗掘穴を深掘したと推測する。深掘が進んだ要因の一つとして、発生した洗掘穴の上流端が鉛直方向に対しほぼ崖状となり、水流の落ち込みに落差が生じて、強い水流が発生したと考えられる。また、洗掘穴の上流端（崖状の部分）に比較的固い層（洪積層等）、洗掘穴及びその下流側に比較的柔らかい層（沖積層等）が分布し、固さの異なる層がその洗掘を助長していると推測した。

出水後においては、大規模出水による影響で、水流が落ち込む際に接触する箇所が洗掘穴のより下流側に変わり、洗掘穴が下流に向かって拡大・進行していると推測した。

本報告では、洗掘穴が下流に向かって拡大しており、その要因もほぼ同様であると考えている。ただし、洗掘穴の拡大状況の違いについて、本報告では、洗掘穴の上流側に固い層が分布し、下流側に柔らかい層が分布していると推測しているため、上流に向かっての洗掘穴の拡大ではなく、下流に向かっての洗掘穴の拡大が進行していると考えている。
