平成27年9月関東・東北豪雨による北上川水系 二次支川三迫川での災害発生状況の考察

STUDY OF DISASTER OCCURRENCE SITUATION IN SANHASAMA RIVER
BY THE SEPTEMBER 2015 KANTO AND TOHOKU HEAVY RAINFALL

高橋 範仁¹・菊池 祐二¹・風間 聡²
Norihito TAKAHASHI, Yuji KIKUCHI, So KAZAMA

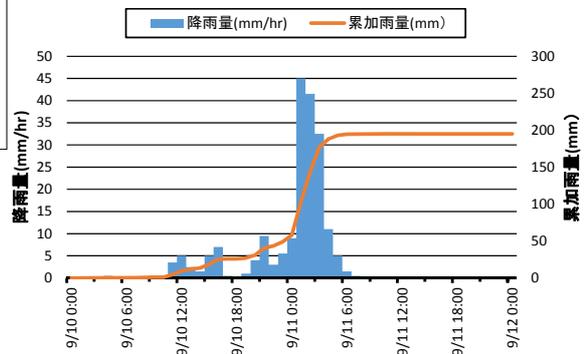
図-2 気象庁アメダス観測所（鶯沢）の時間雨量

図-2は，被災地点から約7km西に位置する最近傍の気象庁アメダス観測所（鶯沢）の時間雨量である。9月10日20時頃から降雨が見られ，深夜1時頃に降雨のピークとなり，翌朝の7時頃には降雨が完全に止んでいる。

この鶯沢観測所では，1時間降水量の観測史上1位を更新すると共に，平成27年9月関東・東北豪雨において，全国のアメダス観測地点の1時間降水量のトップ20となっており，ピーク時の降雨は激しいものであったことが伺える⁴⁾。

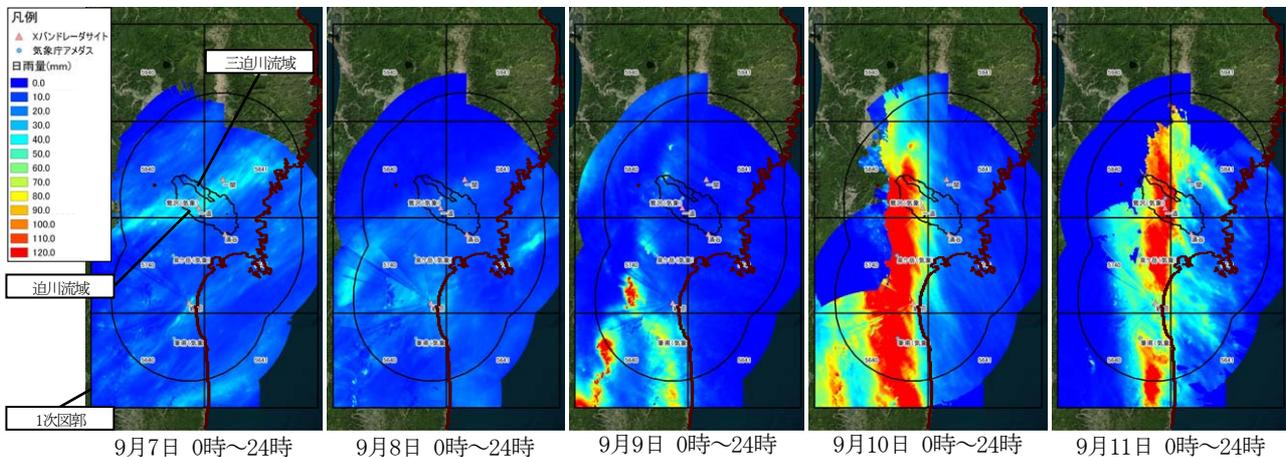
図-3 XバンドMPレーダによる日雨量の降雨分布

図-3は，1分間隔のXバンドMPレーダを日雨量に累加した降雨分布を示している。台第18号発生の日9月7日から図化した。9月9日～11日にかけて日雨量が100mm/dayを超える非常に強い雨が見られ，特に東北地方を東西に2分する脊梁山脈である奥羽山脈の東側において，線状の降水帯が，福島県から宮城県にかけて発達している。三迫川流域では，10日～11日にだけ降雨が集中している。

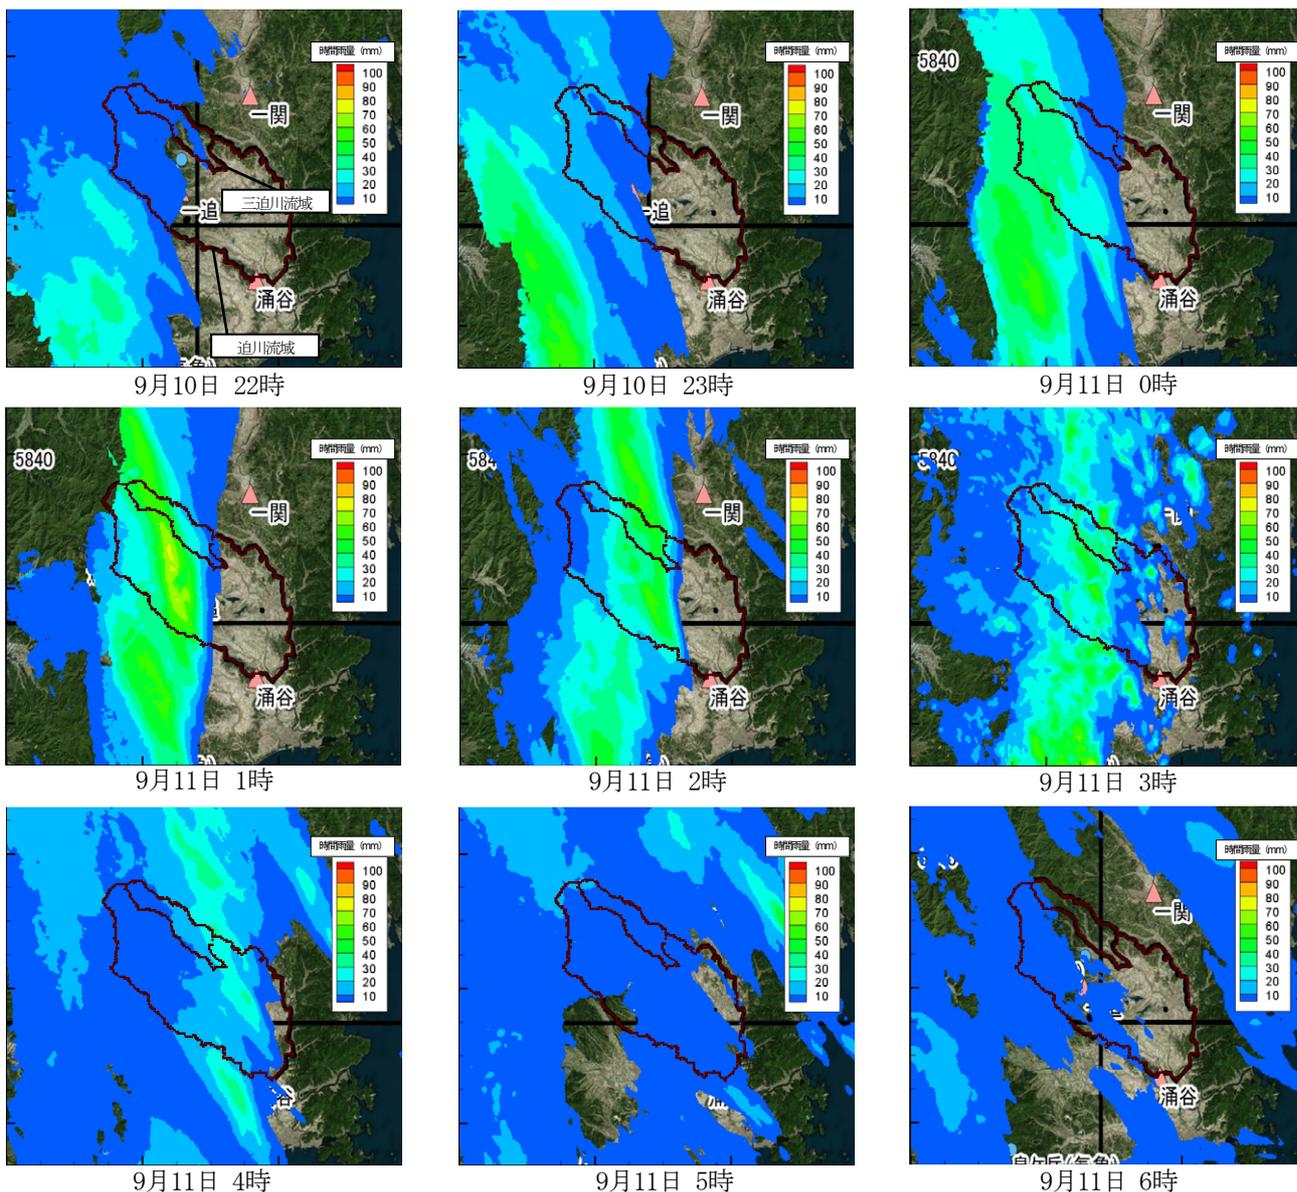
図-4 XバンドMPレーダによる時間雨量の降雨分布（追川流域をクローズアップ）

図-4は，三迫川流域をクローズアップし，1分間隔のXバンドMPレーダを時間雨量に累加した降雨分布を示している。9月10日の深夜22時頃から時間雨量10mm程度の降雨が見られ，深夜0時頃に時間雨量60mmを超える激しい降雨が発生し，3時頃まで継続している。しかし，11日の翌朝6時には，三迫川流域から雨域はなくなり，降雨は完全に止んでいることが確認された。降雨パターンの傾向は，最近傍の気象庁アメダス観測所（鶯沢）と概ね同様であった。

以上のことから，就寝時である深夜に降雨が発生し，翌朝には降雨は完全に止んでいるため，被災者は，深夜に激しい降雨が発生していたことを体感できていない可能性があり，その場合には防災意識の観点において希薄になっていたものと推測される。

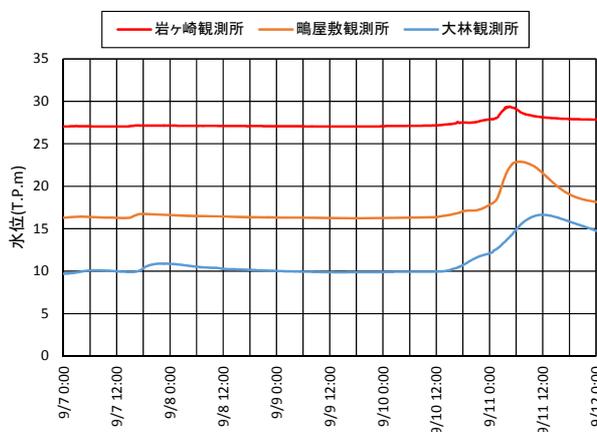
図-5 被災地点近傍の水位観測所の河道水位

被災地点の最近傍（約500m下流）の鳴屋敷観測所の河道水位を見ると、11日の午前6時～8時に河道水位が継続して高い状態になっている。ピーク水位は午前6時30分に発生し、同一の観測値が午前7時までの30分間続いている。

このことから、被災者の朝の通勤時間帯において、浸水範囲や氾濫流量が最も多くなっていることが想定され、災害発生の高危険性が高い状況となっていたと考えられる。

また、前項で整理したXバンドMPレーダによる降雨分布状況では、深夜0時～3時に激しい降雨が集中しているが、鴨屋敷地点の河道水位を見ると、激しい降雨が発生した深夜0時頃の直後から急激に水位が急上昇しており、降雨ピークの僅か約5時間後には水位はピークに達している。降雨開始前の水位と比較すると、水位は約6m上昇し、この間の水位上昇量の最大はそれぞれ、10分で0.29m、30分で0.84m、1時間で1.6mとなっている。

平成18年8月、酒匂川では、30分で0.64mの急激な水位上昇により、釣り人ら25名が川の中に取り残され、犠牲者2名となる水難事故が発生しているが⁹⁾、三迫川の水位上昇量は、これよりも大きく、避難のためのリードタイムは非常に短い。

これら急激な水位上昇の要因として、前項で整理した被災地点最近傍の気象庁アメダスで、非常に強い短時間雨量が観測されていただけでなく、三迫川の中上流域は、山地となっており、岩ヶ崎観測所より上流の河床勾配は1/60程度、岩ヶ崎観測所から鴨屋敷観測所の区間でも1/500程度とかなりの急勾配のため、これらの地形的要因が影響しているものと考えられる。

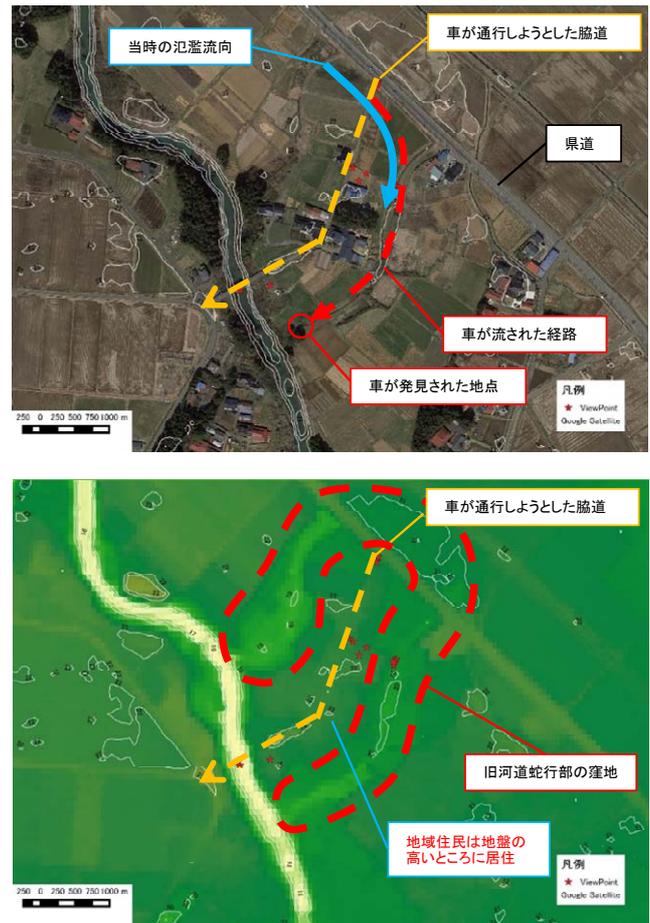
図-6 被災地点の地形状況

筆者らが現地でも実施した地域住民からの聞き取り調査では、被災地点は、三迫川の旧河道蛇行部にあり、本地域では、旧栗駒町と旧金成町の境界が旧河道に沿って形成され、現在の住所表記も旧河道を境にしていることが分かった。旧河道部分では、少なくとも1m以上は湛水していたことが洪水痕跡から確認できていたが、旧河道部分の地盤は、周辺よりも2～3m程低い窪地を形成しており、これら旧河道部の窪地に湛水してこといたものと考えられる。また、当該地点は、大雨の際には度々浸水する箇所であり、地域住民は、浸水を避けるために周辺よりも地盤の高いところに居住していることが分かった。

被災者が通行した県道から外れた脇道入り口の浸水深は、洪水痕跡から20cm程度であり、脇道は周辺より地盤の高いところにあるため、浸水深はそれ程深くないことが推定される。また、被災者は、県道から外れて意図的に脇道を通行しているため、ある程度土地勘があったものと推定される。

このことから、被災者が、脇道の地盤が高いことや、旧河道部が度々浸水することを知っていた場合には、脇道入り口の浸水深も浅いため、安全を過信して脇道に侵入してしまう恐れあると考えられる。

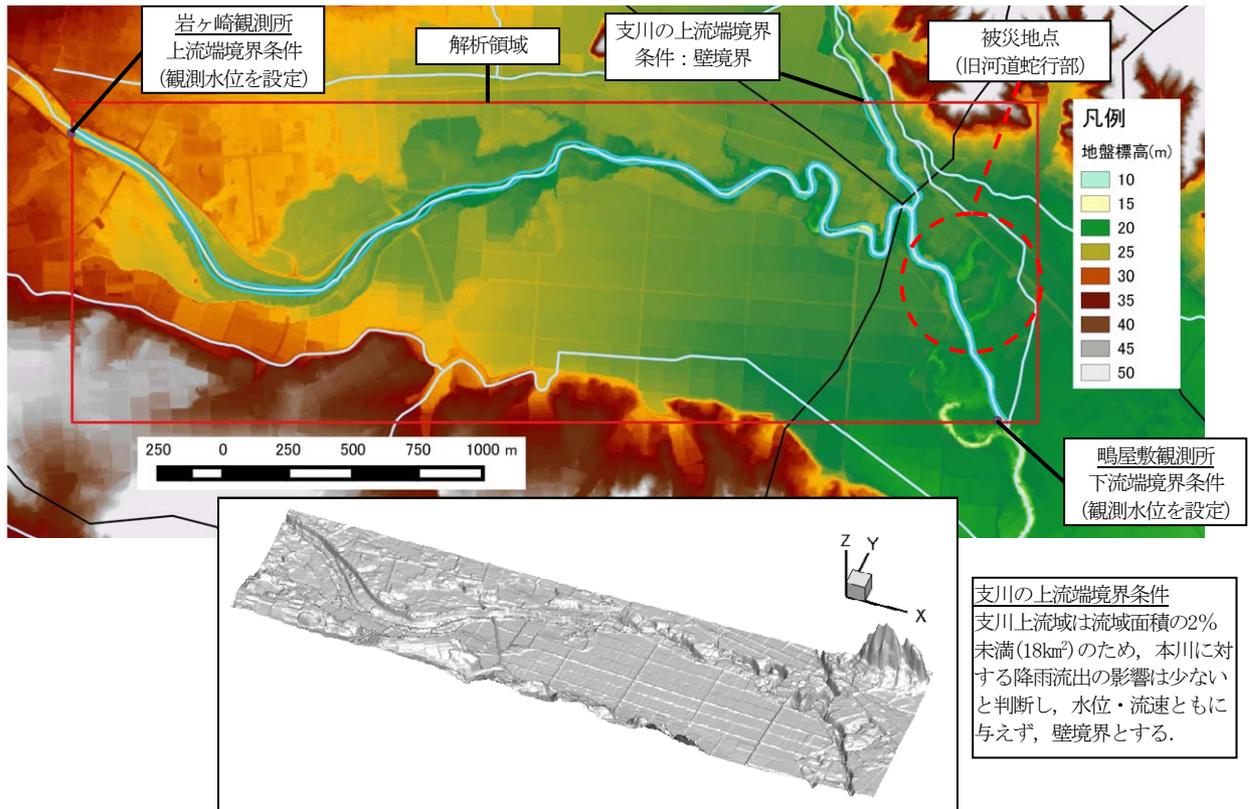
図-7 解析領域と解析モデル鳥瞰図

図-7に示す解析領域は、東西方向3.7km、南北方向1.2kmであり、観測水位を河道の上流端と下流端の境界条件として与えるように領域を区切った。要素数は、約31万メッシュであり、1辺の長さが5mの2等辺三角形要素により均等分割した。河道の上流端と下流端の境界条件は、10分間隔の観測水位を、解析の時間増分量で内挿して水位境界として与え、流速は水位と河床勾配と粗度係数から Manning式により仮定した。なお、河道粗度は、山道河道として0.04を与え、流域粗度は0.06とした。

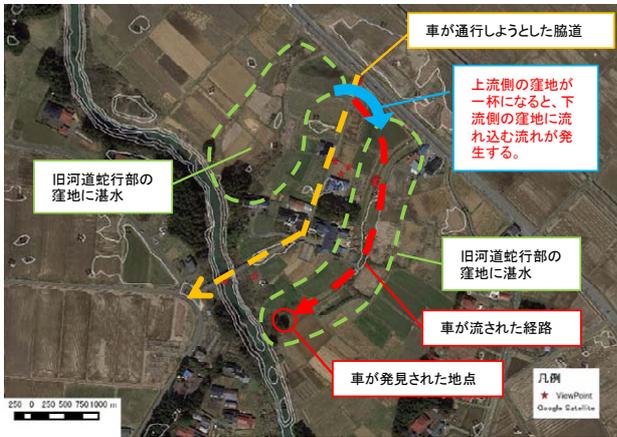
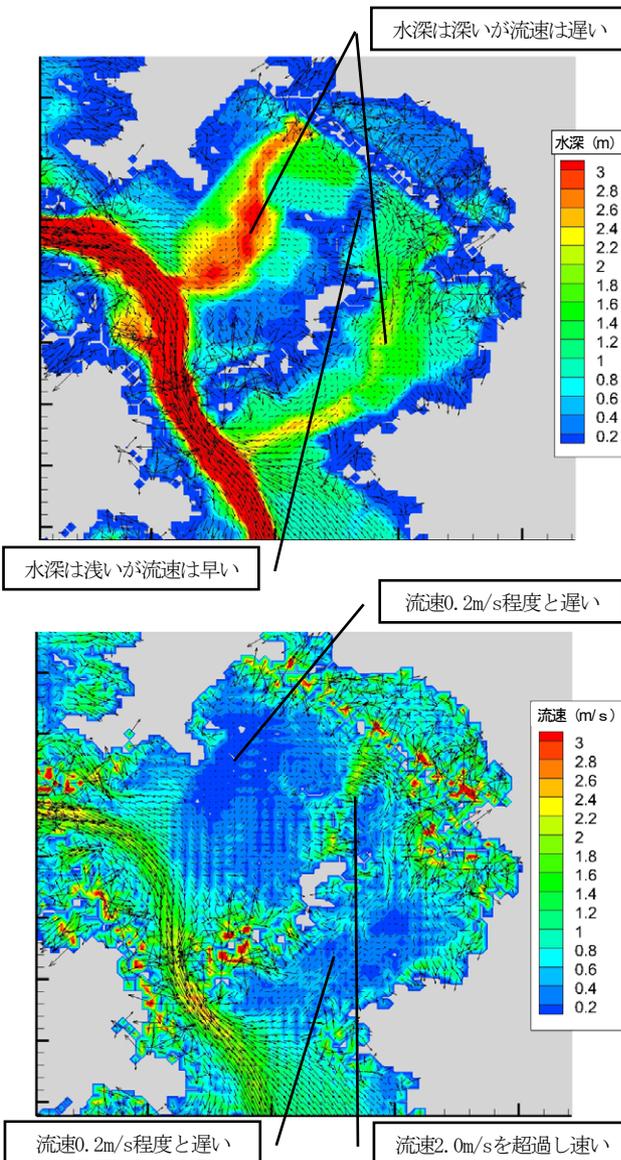
図-8 氾濫流況の再現結果

図-8に、被災者の通勤時間帯である朝7時頃の氾濫流況の再現結果を示す。これを見ると、現地調査した洪水痕跡を良く再現しており、概ね妥当な氾濫流況の再現結果であると考えられる。

氾濫流況の再現結果は、次の通りである。河道水位が上昇すると、旧河道蛇行部の窪地に河道から溢水し、湛水が始まる。さらに河道水位が上昇すると、窪地の湛水範囲は広がり、浸水深は増加する。その後、上流側の窪地が氾濫流で一杯になると、氾濫流は、被災地点である脇道の入り口付近の道路を乗り越え、下流側の窪地に流れ込む流れが発生する。

また、再現結果の浸水深と流速を見ると、旧河道蛇行部の窪地では、水深は1m以上、深いところでは3m程度あるが、氾濫流は窪地に湛水して流速が殆ど出ていない

状況となっている。一方で、被災地点の脇道の道路の上では、水深は概ね20cm程度、脇道入り口付近坂路の一部深いところで50cm程度であるが、流速は2m/sを超過している。

このようなことから、被災地点の湛水箇所では浸水深は深いが流速が殆どなく、浸水箇所を横断する脇道の道路上の水深も概ね20cm程度と浅いことを勘案すると、被災者は、浸水箇所を横断する脇道を安全と判断し、通行した可能性が推測される。

なお、戸田らが行った氾濫時の車の漂流に関する模型実験⁹⁾では、車内の空隙による浮力の影響や静止摩擦速度等のパラメータにより、車が流れ始める漂流限界が変化することが示されているが、セダン型では流速2m/s以上かつ水深0.5m以上で明らかに漂流するとしており、被災地点の解析結果とも良く整合している。なお、被災

者は軽自動車を運転しており⁷⁾、セダン型より更に漂流しやすく危険性が高い状況にあった。また、実験では、漂流速度は流れ場の平均流速の6~7割としており、被災者が車ごと流され始めた時点で、漂流速度は1m/s以上あったと推測され、車から脱出する等の危険回避も難しい状況であったと考えられる。

氾濫流況の再現結果からは、局所的に流速が増大する箇所が確認され、車の漂流限界を超過していた。この局所的な流速の増大は、三迫川に限ったものではなく、地形的要因で発生する。また、車が漂流した場合には、2次的な災害を引き起こすことも考えられる。このため、洪水ハザードマップ等で危険箇所として住民に周知する必要があると考えられる。

また、夜間に発生した豪雨の危険性をどのように情報伝達するのかという課題も浮き彫りとなり、河道水位の変動状況や氾濫流況等のハザード情報を、リアルタイムで適切に地域住民に提供することが重要と考えられる。
