# 2015年関東・東北豪雨における鬼怒川の 洪水氾濫・家屋被害・堤防被災状況

FIELD INVESTIGATION ON FLOOD DISASTER  
IN KINUGAWA RIVER BASIN: KANTO-TOHOKU FLOOD HAZARD, 2015

A significantly severe flood disaster in the Kinugawa basin, Kanto region, Japan was occurred due to a linear precipitation band on Sep. 10, 2015, in which 2 days total rainfall was over 600mm on the upstream basin. Breach and overflow on the river levee happened and they submerged around 40km<sup>2</sup> area of the flood plain in the Joso city, Ibaraki Pref. This report is to inform a summary of the flood and damage based on field investigation. As a result of our field survey, house wash-out or serious damage were distributed locally on the band of overtopping flow on the bank failure. Inundation depth reached up to 3.01 m especially in the southern region of the flood. The depth of overtopping flow on the levee crown was estimated to be 20 cm at the levee breach spot.

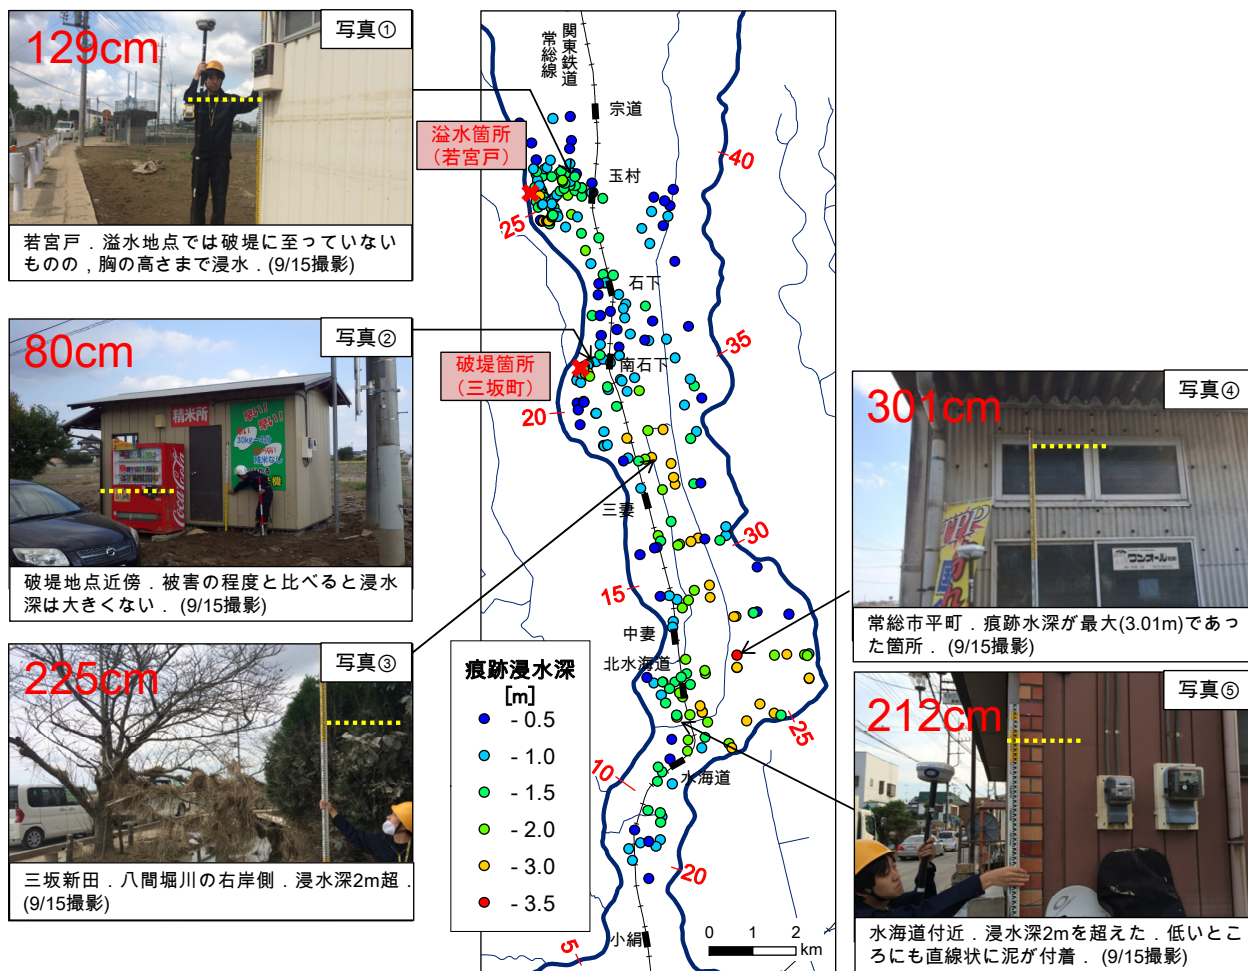
図-2は、痕跡浸水深の調査結果をランク別に分類して表示したものである。痕跡浸水深の分布は、破堤地点の東である関東鉄道南石下駅付近を境として南北に傾向が異なる。南石下駅から北側では、溢水地点（若宮戸地区）からの氾濫流により浸水し、痕跡浸水深は溢水地点の若宮戸地区で1.0-2.0m程度（図-2写真①）、石下市街が位置する自然堤防上では更に小さくなっている。

一方、それより南側では、破堤地点からの氾濫流の影響で浸水深が増大する。破堤地点の三坂町では、破堤部直下では地盤侵食を伴って2.0-3.0m程度、その脇では0.5-1.0mとなっている(図-2写真②)。氾濫原の中央付近、国道294号線と八間堀川に挟まれた地区では、浸水深が2.0mを超えており(図-2写真③)、国道294号と354号

(新道)の結節点付近(常総市平町)には氾濫流が滞留し、浸水深が3.0mを超える箇所も存在した(図-2写真④)．氾濫流は常総市水海道地区に達し、2.0m以上の浸水深が確認されている(図-2、写真⑤)．このように氾濫原部において、甚大な浸水被害が生じている一方、鬼怒川、小貝川の自然堤防上に位置する集落や家屋では、浸水深1.0m以下の浸水被害にとどまっていた．

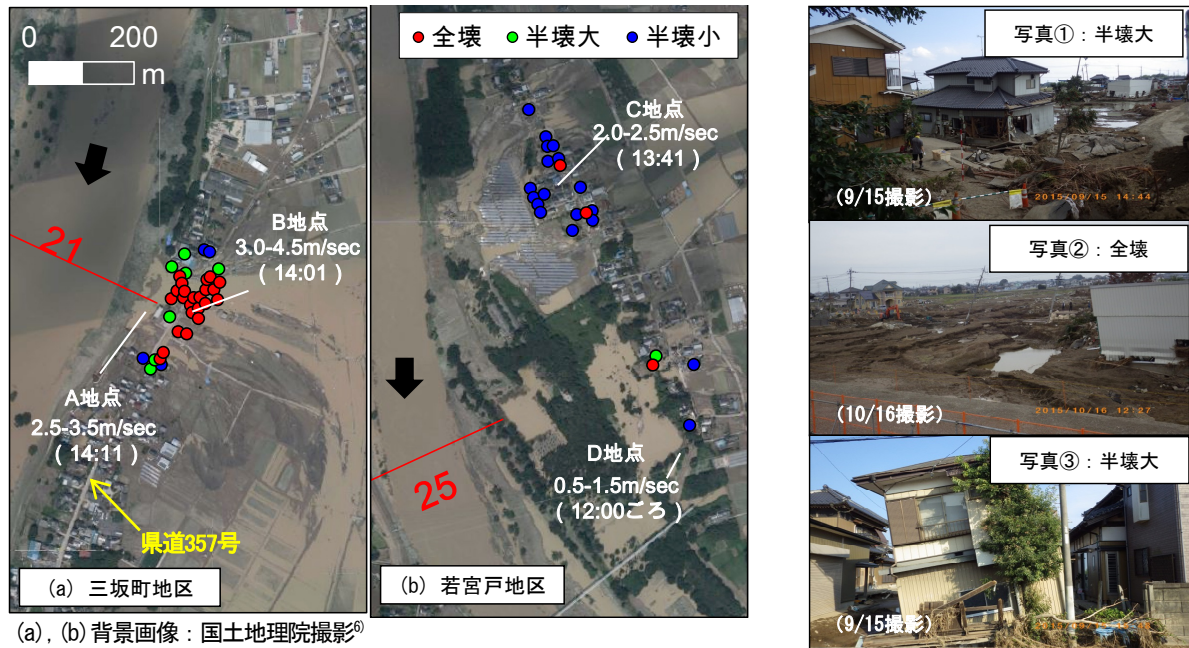
図-5 三坂町地区および若宮戸地区における家屋被害マップと被害状況

図-5は、本調査における破堤地点、溢水地点の家屋被害の分布状況を示したものである。図中の背景画像は、国土地理院により9/11午後において撮影された正射画像である<sup>6)</sup>。図-5 (a)の三坂町地区については、破堤地点を中心に、基礎の流失した全壊が集中的に存在し、破堤地点の中心から離れるにつれて家屋被害の度合いが低下する。これらの全壊家屋は、背景画像から推察できる氾濫流の流向に沿って分布している。また、全壊家屋が集中する範囲を県道357線沿いに図上計測したところ約190mであり、破堤地点の最終的な破堤幅 (= 約200m) と概ね一致した。

災害当日のTVニュース動画<sup>7)</sup>をコマ送りしたキャプチャ画像を距離計測が可能となるようGIS上に展開し、画像中の水面の泡等の移動距離 (1-2m) と時間から、図中の破堤地点近傍のA地点およびその下流のB地点における流向・流速を推定した。その結果、A地点では南東

向きに2.5-3.5m/sec (14:11)であり、B地点では、南東向きに3.0-4.5m/sec (14:01)であった。図中に示した全壊のほとんどが9月10日の14:30時点の動画において確認できないため、破堤から1時間半程度の間で、多くの家屋が流失したと推測される。

図-5 (b)の若宮戸地区では、溢水地点近傍の河道側に「半壊小」の家屋が多く分布し、その背後では浸水のみで留まった家屋が多かった。これは、川側の家屋が流れを遮断して、背後の家屋を氾濫流から防御したためと考えられる。また、被災家屋の多くが「半壊小」レベルであった一方、局所的に「全壊」や宅盤の侵食により家屋が傾き「半壊大」となった家屋もある。前述の三坂町地区と同様に、流向流速を推定したところ、図-5 (b)中のC地点では、主に東向きに2.0-2.5m/sec (9/10 13:41)の流れが道路に沿って発生しており、D地点では、東向きに川側から0.5-1.5m/sec (9/10 12時前後と思われるが不明)の流れが林間を縫うように発生していた。これらから、若宮戸地区における全壊家屋被害は、家屋や地形の配置条件によってスポット的に発生した速い流れにより生じたと考えられる。

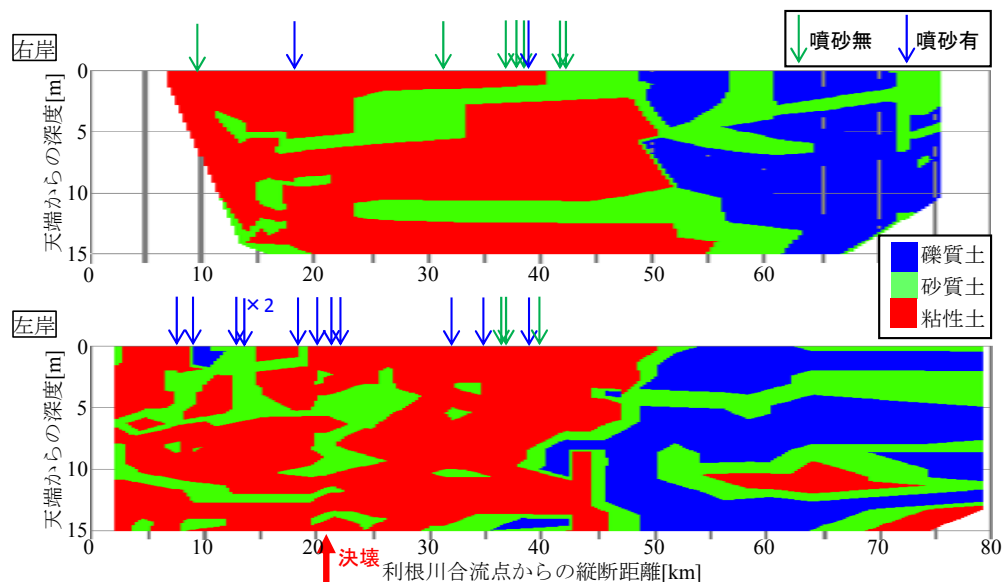
図-6 鬼怒川における堤体土質と漏水発生位置の比較

本災害での鬼怒川における堤防被災の特徴として、漏水が集中的に発生したことが挙げられる。図-6に堤体土質の縦断分布と漏水発生位置<sup>1)</sup>を示す。図中の堤体土質は、「堤体土質の土質試験結果情報<sup>8)</sup>」における堤防の表のり面・天端・裏のり面のボーリング調査結果のうちから天端下のボーリングデータを用いて、粘土・シル

ト・砂・礫分の割合から土質を粘性土・砂質土・礫質土に分けて作成した。漏水が集中的に発生した45kより下流では、粘性土と砂質土で構成されている。一方、45kよりも上流では、礫質土と砂質土から構成され、特に、礫質土の割合が高いことが分かる。

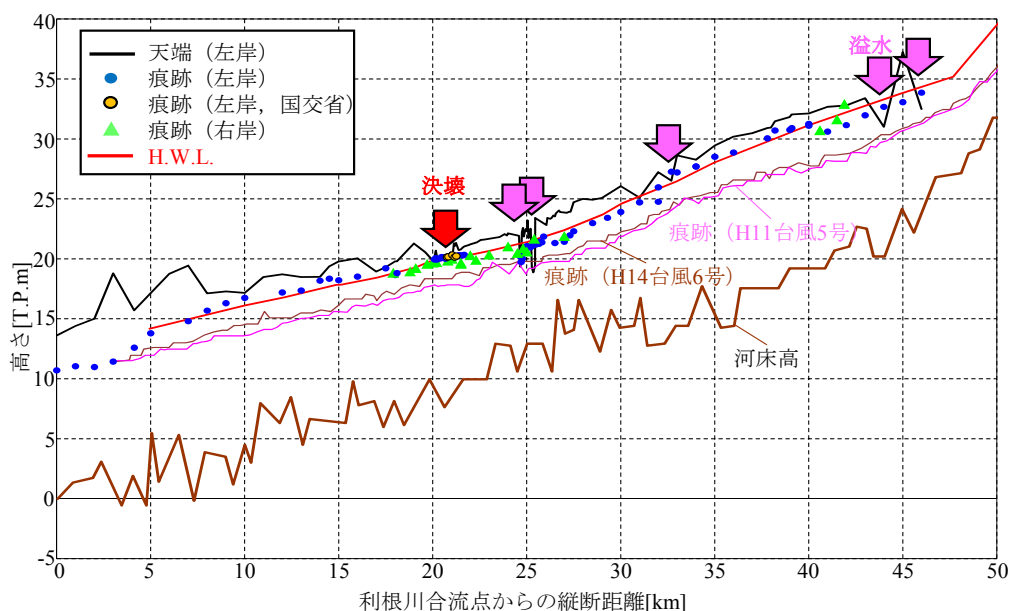
図-7 鬼怒川における痕跡水位の縦断分布 (一部、国交省のデータ<sup>9)</sup>、<sup>10)</sup> も使用)

図-7に、両岸における痕跡水位と堤防天端高（左岸のみ）の縦断変化を示す。図中には、鬼怒川における計画

高水位 (H.W.L.) と過去の洪水痕跡 (H11年台風5号, H14年台風6号) も示した<sup>9)</sup>。また、決壊地点付近において国交省が計測した痕跡水位観測結果<sup>10)</sup>も示した。これより、今次災害における痕跡水位は、8k~18k, 20~21k, 32k~40kといった約20kmに及ぶ長い区間にてピーク水位が計画高水位を上回り、広範囲にわたり超過洪水が発生していたこと、過去の洪水の水位よりも3、4mも高いことが明らかとなった。図-7をクローズアップして確認すると、決壊地点やその近傍では、堤防天端高が計画高水位に近い箇所があり、そこでは痕跡水位が堤防高を上回っている。すなわち、決壊地点やその周辺では越水しており、越流水深は約20cmであった。国交省資料<sup>11)</sup>によれば、決壊が始まったのが12:50ごろであり、当日の11:11には越水が確認されていることから、決壊までの越水時間は約2時間程度であったと推測される。
