岐阜県魚道カルテの評価軸の分析と 既設魚道の改善策

FUNCTIONAL EVALUATION OF FISHWAY USING CHECK-SHEET AND IMPROVEMENT OF THE EXISTING FISHWAY

和田 清¹・森 誠一²・遠藤協一³・藤井孝文⁴
Kiyoshi WADA, Seiichi MORI, Kyouichi ENDO and Takafumi FUJII

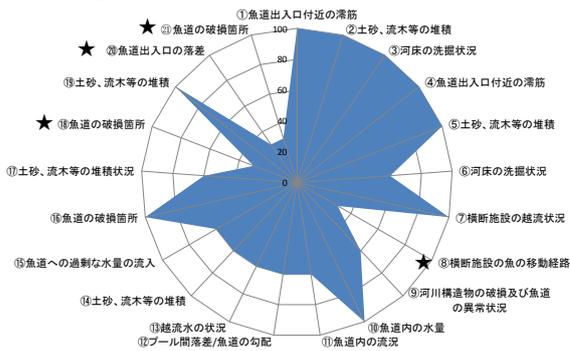
グループ1(郡上166)

図-6は、その各グループの代表地点における魚道指標のレーダーチャートを示したものである。グループ1(郡上166)では項目⑧⑩⑫⑭⑮⑯⑰⑱⑲⑳㉑が大きく評価が下がっている(図中★印)。項目⑩と㉑は破損に関する項目であり、このグループ1では破損に関する項目の評価が低い場所が多く存在しているため、グループ1は構造物の破損による機能低下魚道(C評価)と判断される。また、項目㉑は落差の有無であり他の場所においても破損以外にもC評価になるような要因が見受けられた。構造物の破損や、落差の拡大による魚類の遡上が困難な状況が顕在化すると、総合的に、項目⑧横断施設の移動経路の評

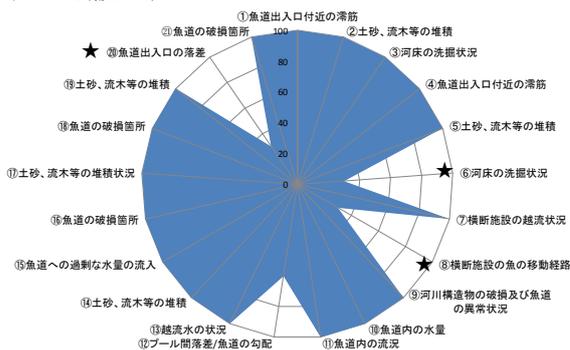
グループ2(郡上085)

グループ2(郡上085)では、項目⑥⑧⑳の項目が大きく低下している。グループ2では⑥河床の洗掘状況が下がっている項目が多く、洗掘による⑳落差の発生などが大きな原因だと考えられる。クラスターによって大別された機能低下グループでは、全ての魚道において項目⑧横断施設の移動経路の評価が著しく低下していた。これらのことから、この項目⑧は他の項目と重みづけが異なるものであると判断できる。また、ほとんどの場所において、「河床の洗掘状況」「滞筋の有無」「破損の有無」「落差の有無」といった項目が、必ず1つは著しく低下しており、魚道機能として1つ欠けるだけでも魚の遡上に阻害をきたすこれらの要因は、魚道カルテにおいて機能評価を大きく左右する指標となっている⁹⁾。

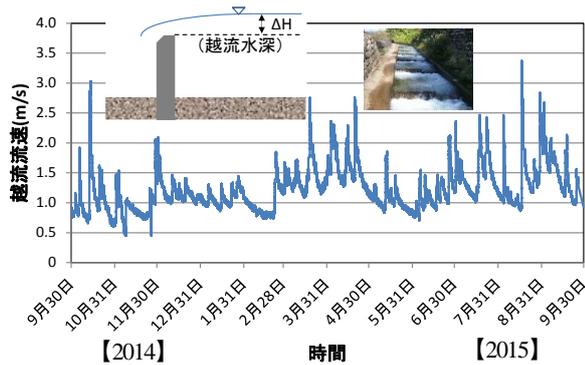
図-7 小野魚道における越流流速の推定値 (吉田川)

図-7は、小野魚道における越流流速の時系列変化を示したものである。同図から、冬季は出水期を除けば越流水深がおよそ10cm程度であり、隔壁天端の越流流速は0.8m/s程度に対応している。魚類の体長をBLとした場合、突進速度は10～15BL/s程度とされており、体長8cm程度の魚類ならば遡上可能と算定される。一方、春季の遡上期に近づくにつれて小洪水などの影響もあって河川流量は増加し、越流水深が20cmを超え、越流流速は1.2m/s以上となる⁹⁾。小野魚道はB評価であり、魚道内流況の項目では、⑪魚道内の流況以外はすべて問題なしと評価されている。これらのことは、魚道内の水位データと魚類の生活史を関連づけながら、魚道の機能を評価する必要性を示唆しており、階段式魚道の最上流部の角落としなどを利用して流量調整し、魚類の遡上期にどの程度適切な流量が保たれているかどうかの評価やきめ細かい適切な流況管理が重要であると考えられる。

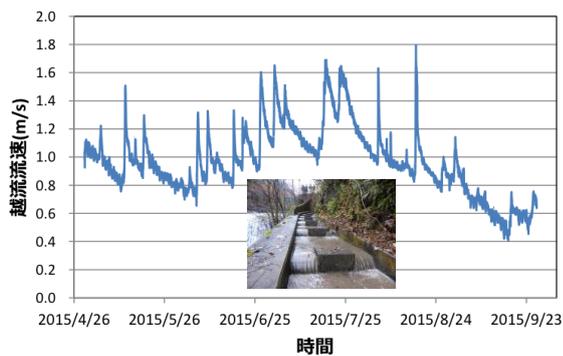
図-10 二間手魚道における越流流速の推定値（吉田川）

グから越流流速に換算した結果を示したものである¹⁰⁾。同図から、砂防ダム袖部の開口部から魚道に通水された越流水は、春から夏にかけての出水期を経て、再び魚道内の越流流速が低下していることがうかがえる。また、8月には増水の履歴があり、その影響による土砂・流木によって再び魚道出口が部分閉塞し流量が減少したことが確認されている。今後、魚道出口にスクリーンなどの防護柵を設置して、定期的な巡回とメンテナンスにより、魚道の機能を回復・維持することができる。
