# 2016年8月常呂川洪水における 構造物等の被災状況調査

REPORT ON THE FLOOD DISASTER IN TOKORO RIVER, AUGUST 2016

渡邊康玄<sup>1</sup>・早川博<sup>1</sup>・川口貴之<sup>1</sup>・川尻峻三<sup>1</sup>・宮森保紀<sup>1</sup>  
Yasuharu WATANABE, Hiroshi HAYAKAWA, Takayuki KAWAGUCHI,  
Shunzo KAWAJIRI and Yasunori MIYAMORI

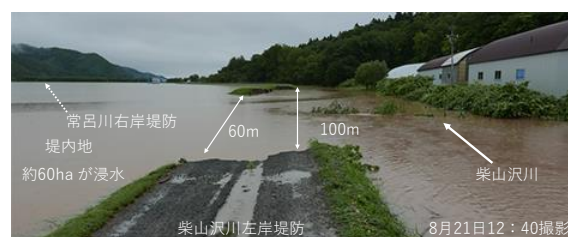
図-8 柴山沢川の応急復旧状況

常呂川の支川である柴山沢川と東亜川において破堤が生じた。柴山沢川の破堤は、常呂川合流点から約1km上流左岸で生じていた。その状況を図-7に示す。堤内側の延長が60m、堤外側の延長が100mにわたって決壊していた。草の倒伏等から越水が生じていたものと推察された。また、図-8に示す復旧作業時に北海道開発局が撮影した写真にみられる堤内側の土砂堆積状況から、常呂川の背水の影響によるものと考えられる。一方、図-9に示す東

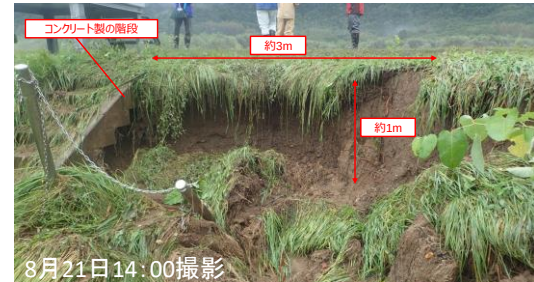
図-12 太茶苗観測所の浸食箇所1における状況

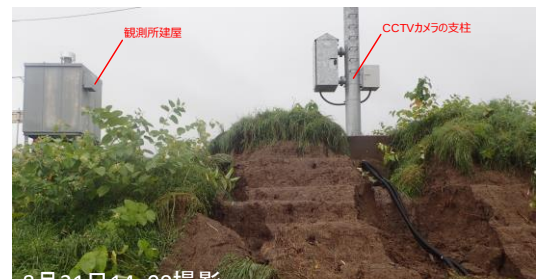
図-13 太茶苗観測所の浸食箇所2における状況

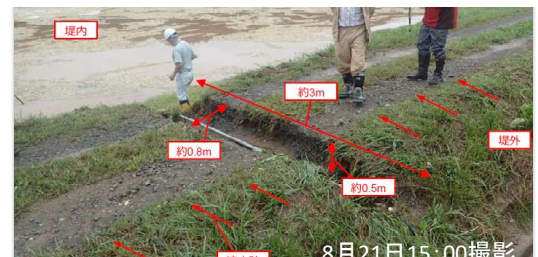
図-14 KP24.0右岸堤防の天端の浸食状況

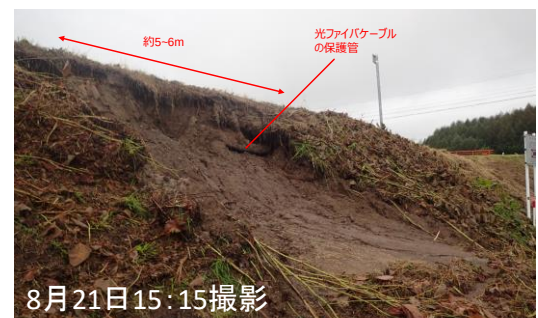
図-15 奔隈川左岸堤防裏法の法崩れの状況

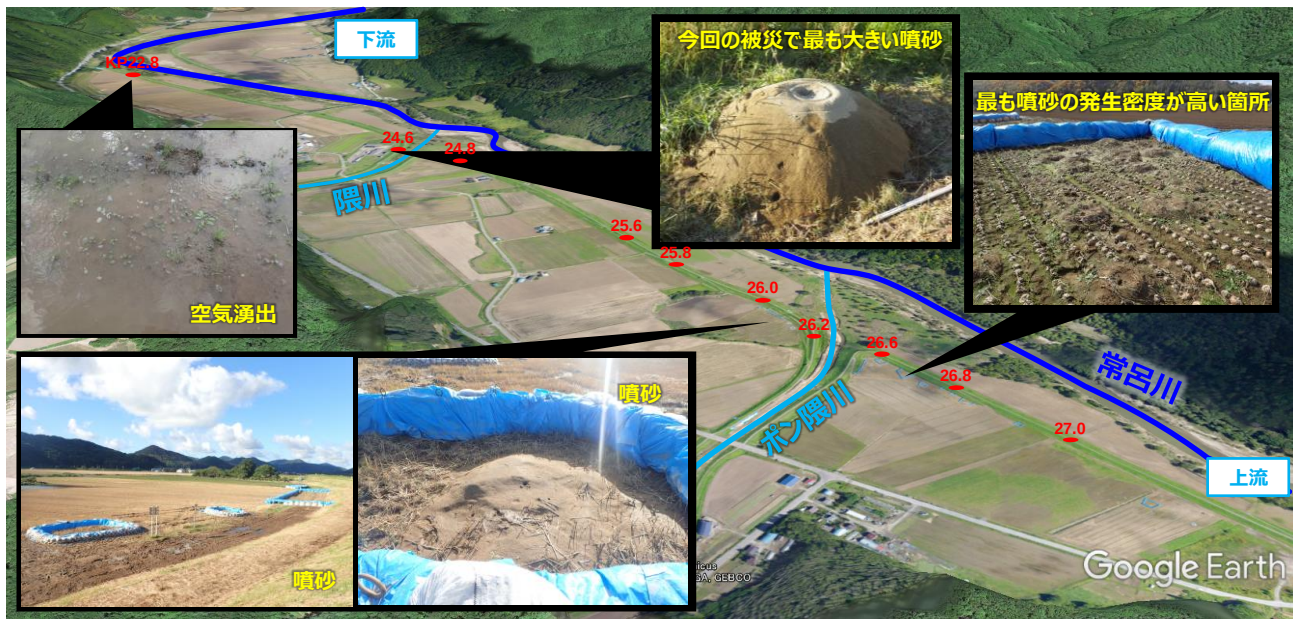
階では明瞭な湧出水が確認されていたにもかかわらず、出水後の調査では、噴砂や地盤の変状を確認できなかった地点である。また、KP24.6では、直径約1.6m、高さ0.5mの噴砂を確認している。なお、今回の出水で噴砂が確認された箇所では、堤防の性能を著しく低下させるような目立った変状などは、認められなかった。

図- 16 常呂川下流部 (KP22. 8~27. 0) における噴砂等の状況と位置

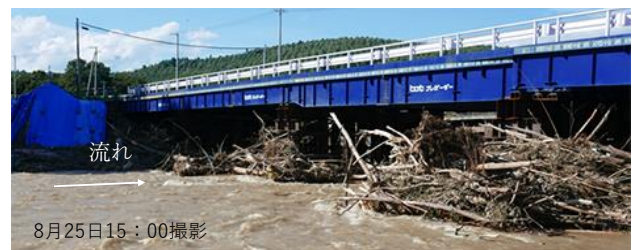
図- 19 清見橋 (仮設) の橋脚に集積している流木

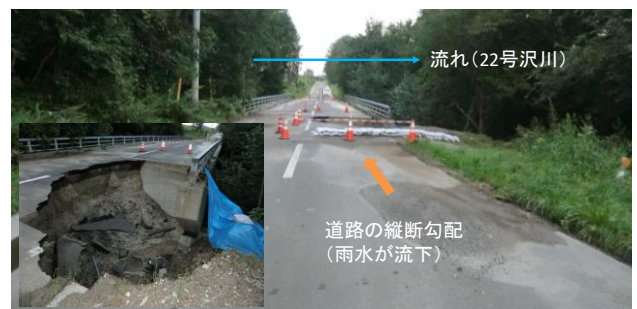
図- 20 22号沢川における橋台背面の浸食

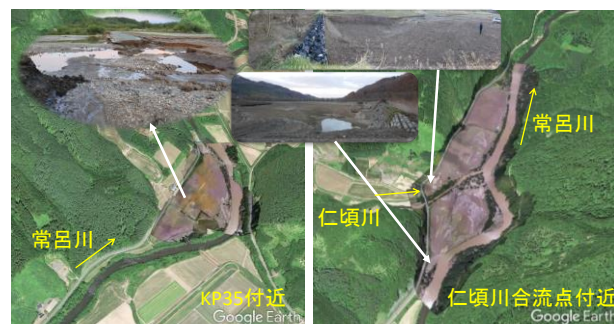
常呂川下流部では狭窄部となっており無堤地区が存在するが、図-24に示す仁頃川合流点付近およびKP35付近(図-1のC)において河川沿いに存在する農地に勢いを持った河川水が氾濫し、農地の表土が広範囲に流失した。図-25は、ドローンによる空撮および被災地点を撮影したものである。仁頃川合流点付近では、低水路から農地に氾濫流が乗り上げた箇所では護岸が破壊されるとともに2mを超える洗掘となっていた。

図-25 KP35および仁頃川合流点付近における農地の流失  
なかった地域であり、気候変動による極端化現象の影響が大きいといわれるこの地域において、これらの被災の原因を詳細に解明することは、今後の河川構造物に対する防災・減災対策の立案に非常に有益な情報をもたらすものと確信している。
