2016年北海道豪雨災害における空知川幾寅地区の破堤・氾濫要因の検討

THE STUDY ON 2016 AUGUST FLOOD DISASTER AND LEVEE BREACH AT THE SORACHI RIVER

There was a record-breaking rainfall in eastern Hokkaido during the end of August 2016. This rain and associated flood caused the levee breaches at two places and inundation disaster in Sorachi River in Ikutora region, Minami Furano town, Hokkaido. The field surveys and the aerial photographs taken after the flood showed that the inundation disaster was caused by the levee breach at the upstream reach of Ikutora, and this flood flow returned to the Sorachi river main channel from the floodplain, resulting in another levee breach at the downstream reach. Subsequently, we performed numerical simulations of the flood event and associated river bed evolution and levee breaches to investigate detail processes of this flood disaster. The results indicated that the upstream levee breach was caused by both bank erosion and overtopping flow and the downstream levee breach was caused by the overtopping flow.

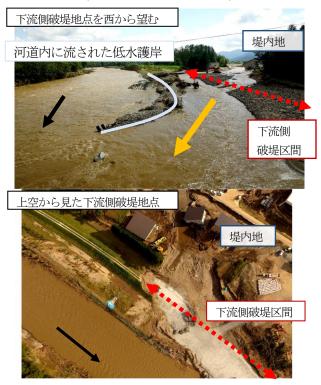
図-7 下流側破堤箇所周辺の様子 (撮影: 北海道豪雨災害調査団 撮影日: 9/1 10:31(上), 9/3 12:10(下))

下流側の破堤地点は、すぐ下流に太平橋に繋がる国道38号があり、この道路の盛土と堤防で囲まれた水の溜まり易い地形であった。ここに上流側破堤地点から流下した氾濫流の一部が溜まり、その水位上昇による堤防越水が現地確認。された。下流側破堤地点を西に位置する太平橋から撮影した写真を図-7に示す。図-7より、写真中央部の低水護岸が河道側に流されていることと、破堤地

点より上流の高水敷に大きな損傷が見られないことから, 河道側の流れによる侵食ではなく,堤内地から河道へ向かう流れ(図-7,黄矢印)によって破堤したと推測される.

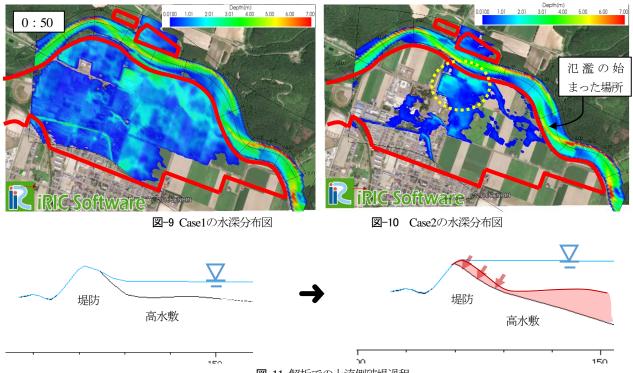
図-11 解析での上流側破堤過程

数値解析より、氾濫が開始する前後で堤防高や横断形状を比較した所、水位上昇に伴い、水衝部にあたる堤防が河岸侵食を受けると共に、その箇所から越水が発生し、破堤した(図-11). また下流側に氾濫流が到達し、太平橋上流にて河道へ戻る方向の越水が始まると、その越流水により堤防破堤に至った.

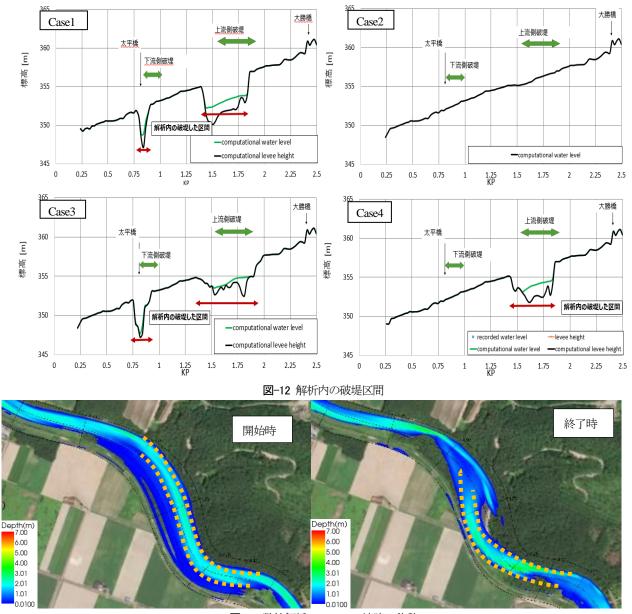
図-13 数値解析(Case1)での流路の移動

図-13に、Case1解析開始時と終了時の上流側破堤地点付近の水深分布図を示す。また、図-14に被災前後に取得した地形データから得た河床・氾濫原の地盤高の変化と、Case1における地盤高変化の時系列を示す。図-14は土砂の堆積により出水前後で標

高が上昇した範囲を赤色で、洗掘や侵食により低下した範囲を青色で示している。図-13によると、出水前後で上流側破堤箇所付近の低水路が左岸に移動したことが分かる(図-13、黄色の点線)。図-14より河床変動量の時間変化を確認すると、破堤・氾濫が開始するより前の8/30の23:00の様子より、上流側破堤箇所近くの蛇行内岸側で砂州が成長し、流路が外岸側へ移動したことが分かる(図-14の黄色の円)。この流路の横方向への移動により、左岸堤防の水衝部が移動して堤防まで達し、堤防の侵食とそれに伴う破堤をもたらしたと考えられる。
