# 連続箱型鋼製枠の仮締切護岸への 適用と技術検討

## TECHNICAL INVESTIGATION ON CONTINUOUS COLLAPSIBLE WIRE MESH FRAME WITH NON-WOVEN FABRIC LINER APPLIED TO THE TEMPORARY COFFERING METHOD

本論文では、仮締切護岸の連続箱型鋼製枠が増水により破損した要因を明らかにし、実施した補強対策を示すと共に、台風18号による増水時の流況解析を行った結果について報告する。

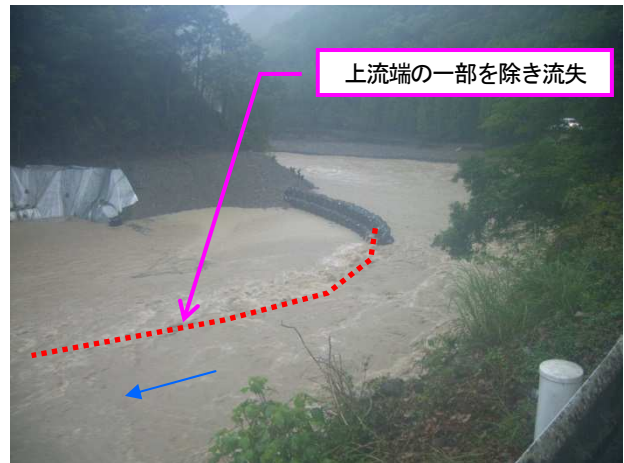
図-13 台風11号による増水（8/9 8:30）

台風11号は3日間の累加雨量701mmを記録し、3時間降雨量も107mmと大きく、増水時水位が仮締切護岸天端高を超えたため、その大部分が流失した（図-13）。

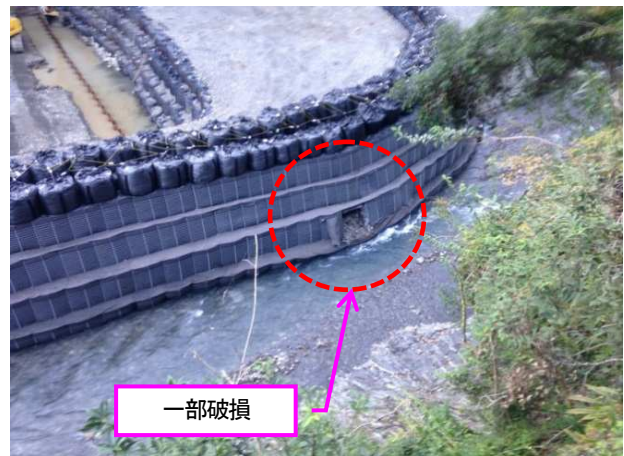
図-14 台風16号による破損

流失箇所の仮締切護岸を同施工断面により復旧した後、台風16号（前線）発生の影響による2日間の累加雨量66mm、3時間降雨量21mm程度の増水であったが、連続箱型鋼製枠の一部に破損が確認された（図-14）。

当該現地にて発生した破損に至る変形要因から、以下の補強対策を実施した（図-18）。

- ・根入れ深さは0.5m以上とし、根固め工（袋型根固め工）を水衝部だけでなく全体に実施する

- ・洗掘による中詰め材の流出防止のため、設計水位以下の連続箱型鋼製枠内に内袋を装着し充填する

- ・中詰め材の圧縮による連続箱型鋼製枠背面での滑り防止および不同沈下対策として補強材（ジオグリッド）を各段の天端部に敷設する

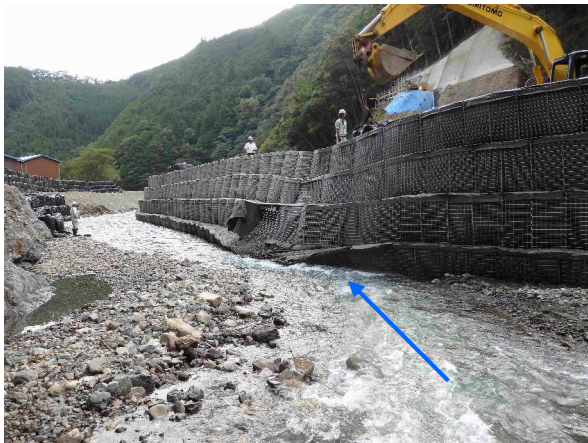
図-15 連続箱型鋼製枠の破損および変形

台風16号の増水による連続箱型鋼製枠の破損状況を調査し、その状況を以下に整理した（図-15～17）。

- ・破損箇所は水衝部となっており、最下段の連続箱型鋼製枠前面の地盤が根入れ深以上に洗掘された
- ・中詰め材が底から流出して上段中詰め材の落ち込みが発生した
- ・連続箱型鋼製枠の中詰め材は、1層30cm毎に足で踏み固めることから、転圧機械のように十分な締め固めができない。そのため、連続箱型鋼製枠部分の中詰め材の沈下量が背面埋め戻し土より大きくなりやすく、自重（4段積み）および最上段上部に設置した大型土のうにより、中詰め材が圧縮沈下して変形に至った

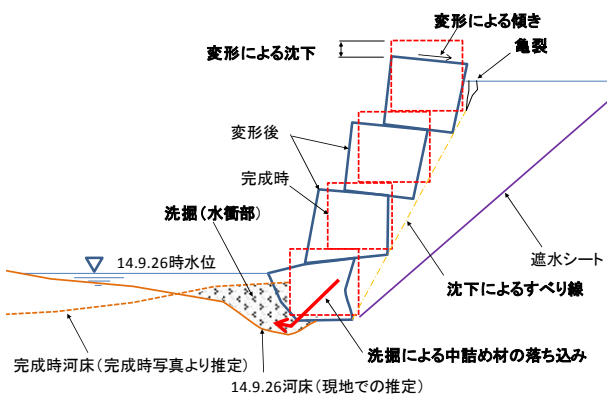
図-17 変形状況と推定要因

- ・図-17に示すようにパネル破損部を中心に上下約4m、全長10m区間で大きく変形し、天端部にわたり滑りが発生している
- ・最下段の連続箱型鋼製枠の沈下および前傾が他の区間に比べて大きい
- ・天端部は全体的に堤内地側に傾斜している

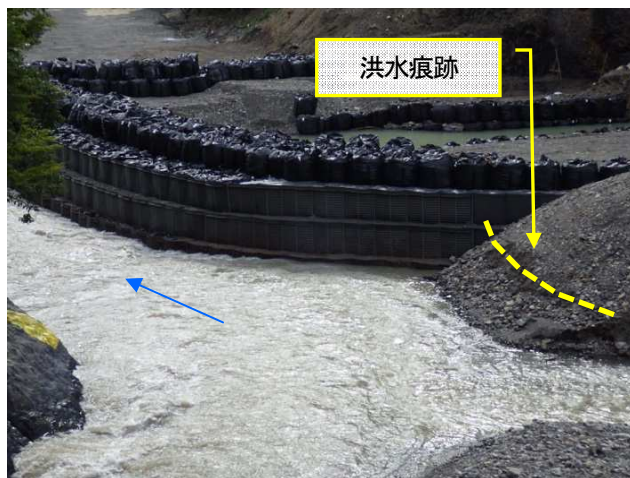
図-20 台風18号通過直後の洪水痕跡

当該現場では流量観測データが無いことから、台風18号通過直後に仮締切護岸上流端の盛土法面で確認された洪水痕跡を利用し、河川流量を算定することとした（図-20）。この洪水痕跡は、仮締切護岸（連続箱型鋼製

杵) 2段目の天端を越えた高さに等しいことから、その河川横断面での最深河床高からの増水時水深は4m程度と推定される。このとき、準二次元不等流解析により、流量 $Q=80.0\text{m}^3/\text{s}$ 、平均流速 $V_m=1.2\text{m/s}$ と算定された。

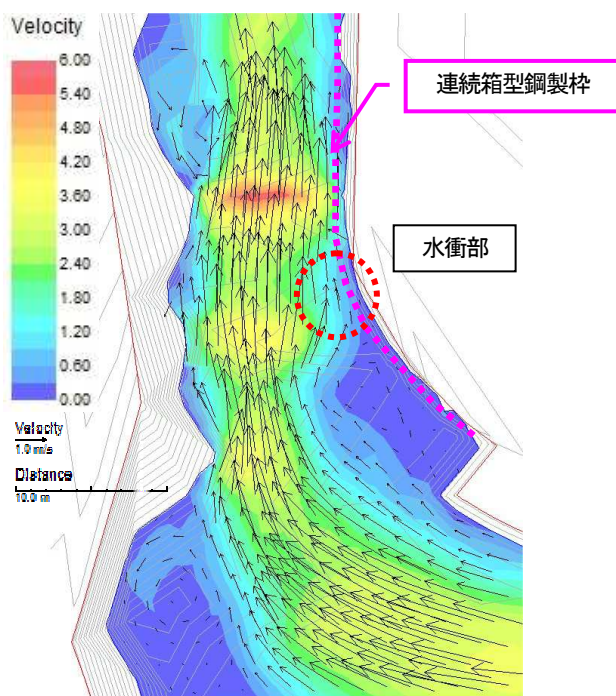
図-21 台風18号による増水時の流況(流速)

連続箱型鋼製杵による仮締切護岸周辺の増水時の流況を把握するために、2次元水深平均河川流体力学モデルにより解析を行った。仮締切護岸の直前河道は右に湾曲し、かつ湾曲出口は狭隘部となっており、流況解析結果からも湾曲後の流れに連続箱型鋼製杵の一部に水衝部が見られる(前掲図-14, 図-21)。また、水衝部周辺流速は、河道中央部で3~6m/s、連続箱型鋼製杵近傍で2~3m/sとなっており、連続箱型鋼製杵は、少なくとも流速3m/sには耐えるものと考えられる。
