# 縦断方向の土質の不均質性に着目した 河川堤防の被災原因調査

A SITE SURVEY OF DAMAGED RIVER LEVEES  
FOCUSED ON THE HETEROGENEITY OF SOIL LAYERS

森 啓年<sup>1</sup>・笹岡信吾<sup>2</sup>・上野俊幸<sup>3</sup>・諏訪義雄<sup>4</sup>  
Hirotoshi MORI, Shingo SASAOKA, Toshiyuki UENO and Yoshio SUWA

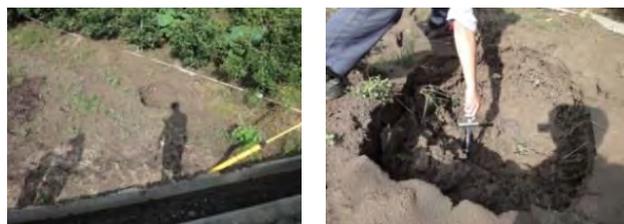
図-1 被災状況(那賀川, 2015年7月)

那賀川左岸13.24~13.48k区間では、2004年8月、2007年7月、2014年8月、2015年7月の出水でくり返し漏水が発生している。特に図-1に示す2015年7月の出水における漏水では、堤内地に噴砂により直径1m以上のガマやその下の砂質土層が流出したことによる陥没がみられた。

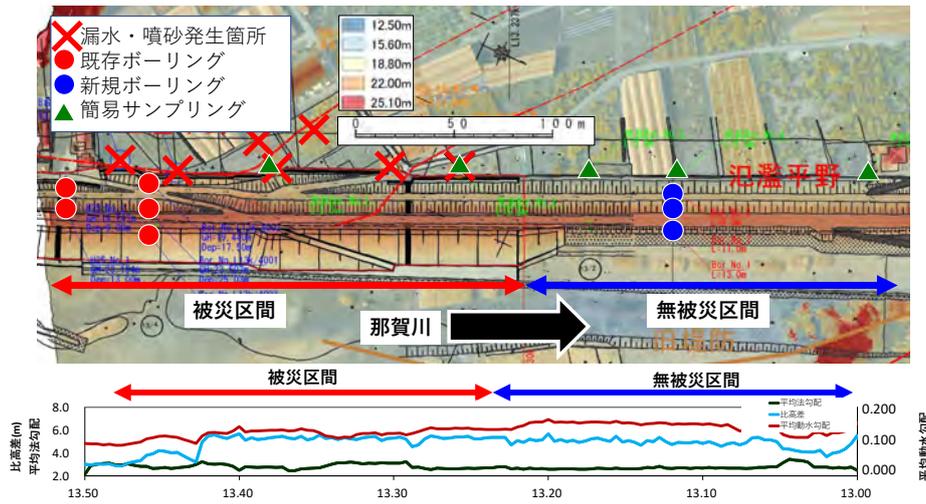
図-2 調査地点及び堤防形状図 (那賀川)

UAVの撮影画像と航空レーザ測量を活用し把握した被災区間周辺の微地形及び堤防形状を図-2に示す。この結果から、無被災区間における平均動水勾配は被災区間と比較してやや高いこと、比高差、平均法勾配は無被災区間と被災区間がほとんど変わらない傾向がみられた。これらの結果から、被災区間の漏水及び噴砂は微地形・堤防形状に起因したものでないと推定される。

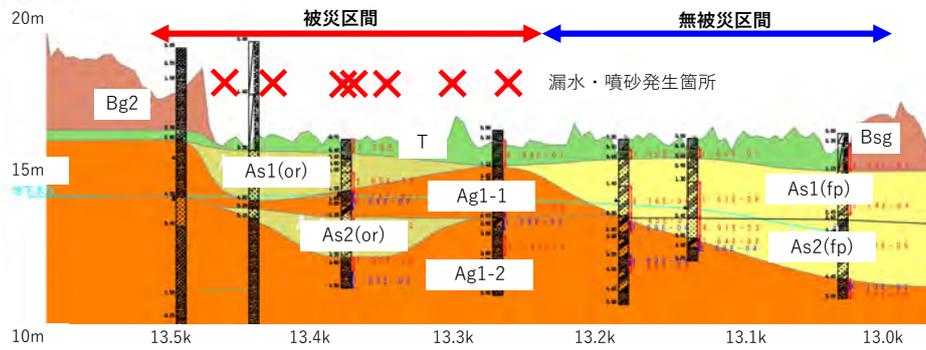
図-3 裏法尻部土質縦断面図 (那賀川)

簡易サンプリングとボーリングの結果と既存のボーリングの結果をまとめた川裏法尻部の位置における縦断面方向の土質の状況を図-3にまとめた。その結果、被災区間には、高い透水性の礫質土層 (Ag1-1:  $6.84 \times 10^{-4} \text{ m/s}$ ) が比較的浅い位置 (表層から0.8~1.6 m) に、その上にも高い透水性の砂質土層 (As1(or):  $2.05 \times 10^{-5} \text{ m/s}$ ) が存在することが確認された。一方、無被災区間では透水性の高い礫質土層 (Ag1-2:  $1.53 \times 10^{-5} \text{ m/s}$ ) は表層から2.3~4.4mの位置に存在し、その上に比較的厚く、中程度の透水性の砂質土層 (As1(fp), As2(fp):  $2.14 \times 10^{-6} \text{ m/s}$ ) が存在する。この基礎地盤の礫質土層の位置の違いが、

漏水や噴砂の有無を分けたと推定された。

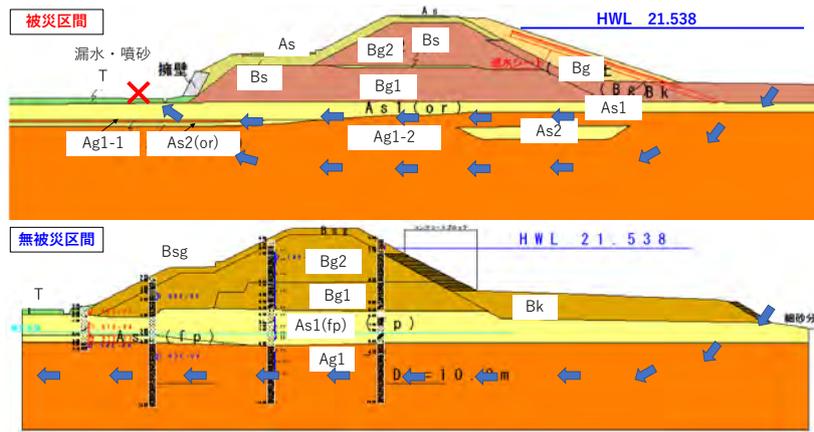
図-4 土質横断面図（那賀川，上：被災区間，下：無被災区間）

前述のボーリングの結果と既存のボーリングの結果をもとに、図-4に被災区間及び無被災区間の堤体及び基礎地盤の土質横断面図を示す。前述の様に、被災区間においては川裏法尻の下に高い透水性の礫質土層が存在する。出水により上昇した河川水が基礎地盤の高い透水性の礫質土層 (Ag1-2) から浸入し、比較的浅い位置の礫質土層 (Ag1-1) にも高い間隙水圧を発生させ、漏水と噴砂を発生させたと推定される。一方、無被災区間においては川裏法尻の下の浅い位置に高い透水性の礫質土層は存在しないため、被災区間と同様に出水により上昇した河川水が礫質土層 (Ag1-2) から浸入し、その層の間隙水圧は上昇するものの、その上層には被覆土層と砂質土層が比較的厚く存在したため、漏水や噴砂には至らなかったと推定される。

調査区間において最も河川水位が上昇した2014年8月の実績水位を用いて、作成した横断土質図をもとに飽和不飽和浸透流解析を行ったところ、被災区間は揚圧力が0.69と大幅に1.0を切る結果となった。一方、無被災区間については、最小でも3.35とパイピングについて安全であるとの評価となった。

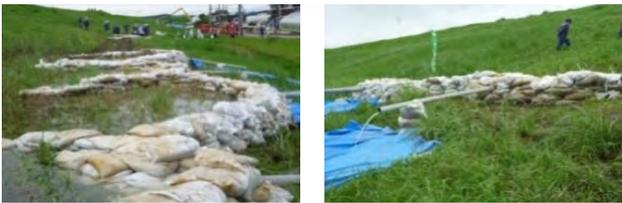
図-5 被災状況（吉田川，2015年9月，東北地整提供）

吉田川左岸 15.60～16.04k 区間では，2012年7月，2015年9月の出水でくり返し漏水が発生している。特に図-5に示す2015年9月の出水における漏水では，川裏小段から大量の漏水がみられた。

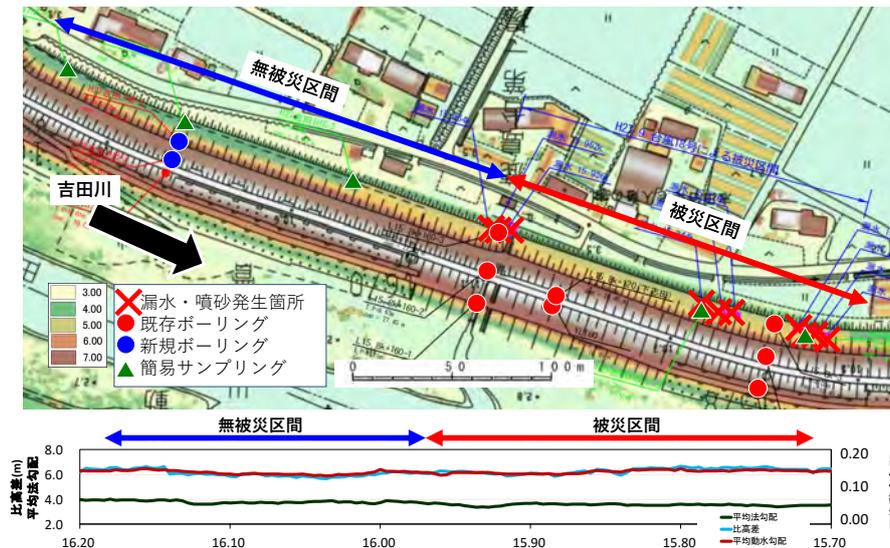
図-6 調査地点及び堤防形状図（吉田川）

UAV の撮影画像と航空レーザ測量を活用し把握した被災区間周辺の微地形及び堤防形状を図-6に示す。この結果から，調査区間は平均動水勾配と比高差，法勾配は被災区間と無被災区間でほとんど変化はない傾向がみられた。これらの結果から，対象となる漏水は微地形・堤防形状に起因したものでないと推定される。

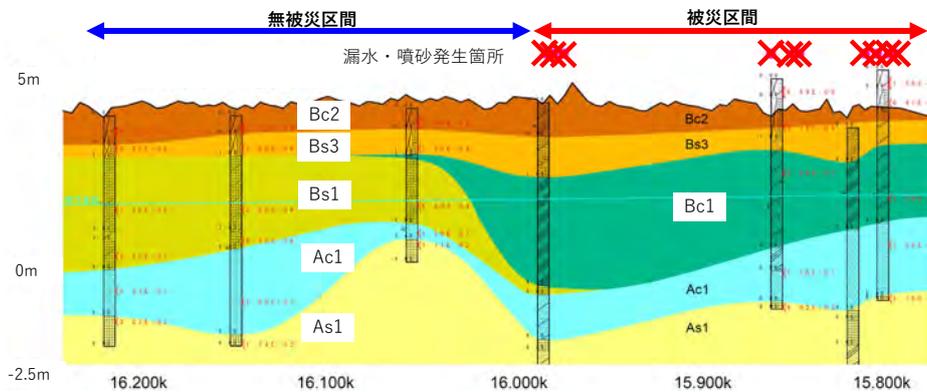
図-7 裏法尻部土質縦断面図（吉田川）

簡易サンプリングとボーリングの結果と既存のボーリングの結果をまとめた川裏法尻部における縦断方向の土質の状況を図-7にまとめた。その結果，被災区間には，透水性の低い礫混じりシルト層（Bc1:  $5.63 \times 10^{-8} \text{ m/s}$ ）が比較的浅い位置（表層から 1.0～1.5 m）に存在することが確認された。一方，無被災区間では比較的透水性の高いシルト混じり砂層（Bs1:  $7.92 \times 10^{-6} \text{ m/s}$ ）が同様の位置に存在する。この表層近く基礎地盤の透水性

の違いが、漏水の有無を分けたと推定された。

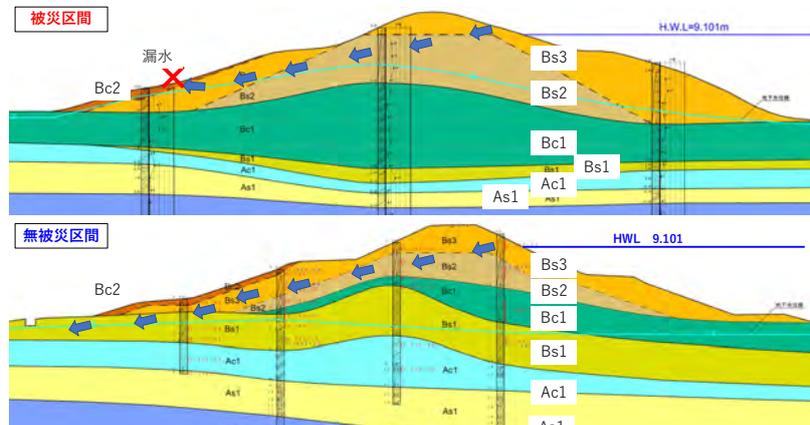
図-8 土質横断面図（吉田川，上：被災区間，下：無被災区間）

前述のボーリングの結果と既存のボーリングの結果をもとに、図-8に被災区間及び無被災区間の堤体及び基礎地盤の土質横断面図を示す。被災区間においては表層近くに比較的透水性の低い礫混じりシルト層が存在するとともに、堤体内に地下水位が存在する。出水により上昇した河川水と雨水は、表法面被覆工が設置済であるため、堤体上部の透水層 (Bs2:  $9.81 \times 10^{-6} \text{m/s}$ ) から

入り裏法尻へ浸透した。しかし、基礎地盤の表層には透水性の低い礫混じりシルト層が存在するため、行き場を失った浸透水により川裏小段から漏水を発生したと考えられる。また、基礎地盤表層に透水性が低い層が存在することにより、堤体内の通常の水位が高いことも漏水の発生につながった可能性もある。一方、無被災区間においては川裏法尻の下に透水性が高いシルト混じり砂層が存在するとともに、地下水位は基礎地盤中に位置している。そのため、同様に堤体の透水層 (Bs2及びBs3:  $1.14 \times 10^{-6} \text{m/s}$ ) から入った河川水と

雨水が、裏法尻に浸透しても基礎地盤へ流出するため川裏小段において漏水が発生しなかったと推定される。

調査区間において最も河川水位が上昇した2015年9月の実績水位を用いて、作成した横断面の横断土層図と地下水位をもとに飽和不飽和浸透流解析を行ったところ、被災区間は揚圧力が0.75と1.0を切る結果となった。一方、無被災区間については、基礎地盤への浸透水の流出により間隙水圧が上昇しないためパイピングについて安全であるとの評価となった。
