# 山地河川における河床変動と 魚道の流入土砂量の制御

## RIVERBED VARIATION AROUND A WEIR IN A MOUNTAINOUS RIVER AND CONTROL OF SEDIMENTATION IN A FISHWAY

Kiyoshi WADA, Kyota HASHIGUCHI and Yuichiro FUJITA

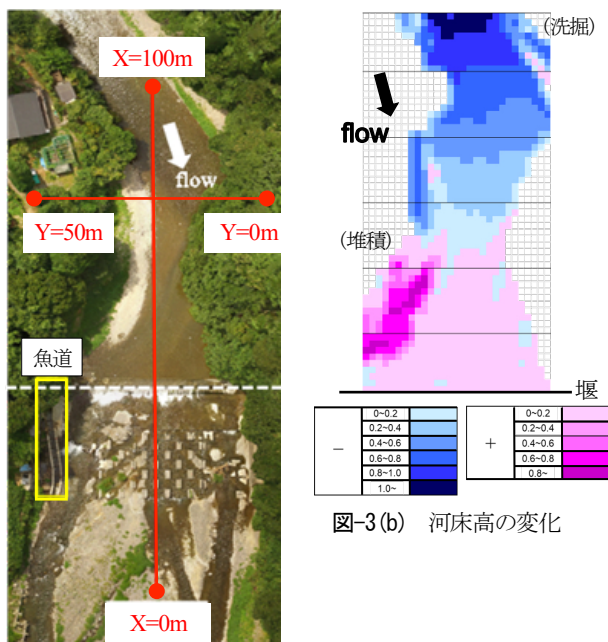
図-3(a) 河床断面図の作成

図-3(a)は出水前(8月)の河道の状況を示したもので、縦横断面図の位置も記入してある。また、図-3(b)は出水前後の河床データから1m四方の河床高を示したものであり、上流側では河床洗掘、下流の堰周辺では堆積傾向にあること、出水で堰上流の右岸側に発達していた砂州が縮小したことなどがわかる。出水前後の河床縦断形状の変化を図-4に示している。同図から、洪水後、堰から上流に20mの範囲までは河床高に変化は見られないが、そこから上流に向かうほど大きな河床低下が生じている。低下量を詳細に見ると、30m地点で約0.2m、40mで約0.4m、50mで約0.6m、60mでは約1.0mとなっている。一方、堰直下部から下流に10mの範囲と護床工ブロックの下流10mの範囲では僅かな堆積が見られる。これらのことから、洪水時の掃流力の増大に見合うだけの土砂供給がなかったため、上流部では河床が低下し、それで増えた流送土砂量が堰直上流での掃流力に見合ったものとなったため、河床高が維持されたものと考えられる。

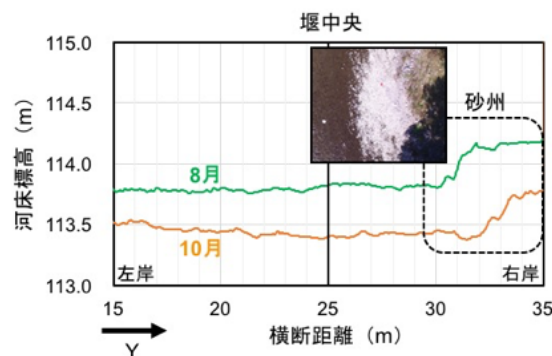
図-5 河道横断方向の河床標高(堰上流40m)

図-5は堰から上流40m地点の河床横断形状を出水前後で比較したものである。左岸側では約0.2~0.4m、右岸側で約0.4~0.7mと、全断面にわたる河床低下が確認でき、洪水期間には河床から多量の土砂が供給されたことがわかる。右岸側では、砂州の部分も0.7m以上と大きく河床が低下している。図-3からもわかるように、この砂州は緩弯曲部の内岸に形成されていた比高0.3~0.4m程度の、容易に冠水する規模のもので、約1m水位が上昇した今回の洪水時には、その上面でも土砂は十分に移動したと推察される。しかしながら、上流からの土砂供給が少なかったために、結局、砂州も全体が洗掘されるよ

うな広範囲での河床低下が生じたものと考えられる。上流部の河床からの供給を受けて増加した流送土砂は、ほとんどが堰下流部から流下し、一部は魚道にも流入したと推察される。

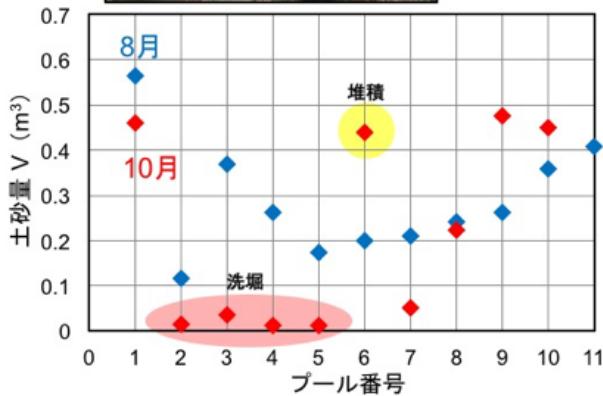
図-7 出水前後の堆積土砂量の比較

図-7には、出水前後での堆積土砂量の測定結果を比較している。No.1は本川から流送土砂が直接流入する箇所であるため、ほぼ常に堆積状態であり、土砂量も他のプール部より多い傾向にある。8月測定時のNo.2のプール部で土砂が少ないのは、測定を行う前に取り除いたためである。なお、洪水後の計測時、No.11では側方の取水路の余水吐きからの流水の影響で測定できなかった。洪水後のNo.2~5では0~0.05m<sup>3</sup>と土砂の堆積はほぼ見られず、大きく減少している。No.6では2倍以上に堆積量が増加しているが、No.7では減少、No.8では同程度となっていて、No.9、10では増加している。上流側のプール部で堆積量が大きく減少した理由は、洪水時に流量が増大したものの流入土砂量が少なく、プール内の土砂が

越流水でフラッシュされたことによると思われる。また、No.6で堆積量が増加した原因としては、河道にある段差のために魚道側壁と河床との比高が小さくなっている箇所であって、魚道部の流れが河道流の影響を受けることや、河道流砂が流れ込んだことが考えられる。前者は、横からの流れで魚道内の土砂をフラッシュする流れが妨げられた可能性であり、後者は河道からの横方向の流れに伴って巻き上げられた土砂が流入する可能性である。No.6の側壁天端と河床の高低差が約0.8mであることに対して洪水時の水位上昇は1m以上であるため、河道から魚道に向かう流れの影響を受けた可能性は高い。No.7とNo.8では再び堆積量が減少しているのは、河道からの影響が収まるとともにプール内の土砂フラッシュ流れが回復するためであろう。また、側壁の比高が大きくなって土砂の横流入が少なくなる影響も考えられる。これらについて、次節で河道部の流れの影響に検討を加えるが、今後、魚道プール内の土砂フラッシュ流れを詳しく検討するなど、さらに、可能性を追究していきたい。

No.9とNo.10のプール部の堆積量の増加については、側壁天端と河床の高低差が約0.4mと低く、また、魚道がやや中央向きになっていることや、粒径200mm内外の大きい砂礫も多数入っていることから、洪水時に河道から側壁を乗り越えて流入したものと判断される。

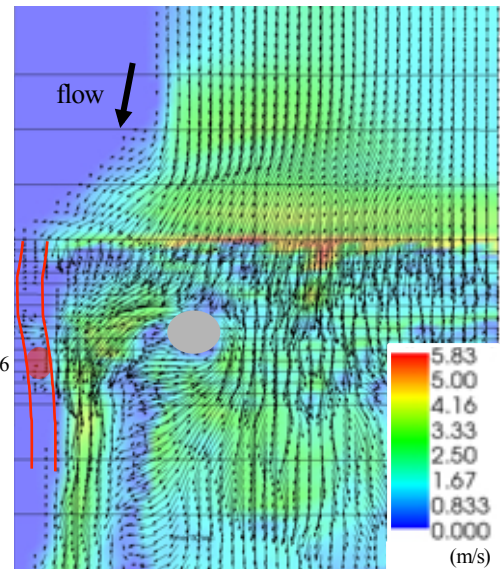
図-8 河道から魚道方向への流れ

象として、iRICNays2DHのソルバーを用いて平面2次元数値解析を行った（流量：70～300m³/s）。なお、洪水流量の増加により魚道入り口の単位幅流量の増加が確認されている。図-8に流量70 m³/s時における流速と流れベクトルの解析結果のうち、魚道周辺についての平面分布を示す。堰上流からの流れは、河川中央に近い場所では堰に対して垂直、魚道出口に近づくにつれてそこに向かって流れていることが確認できる。これは、堰直上流部の微地形を反映したものであって、流送土砂の一部が魚道や隣の取水路に流入する可能性も示唆している。

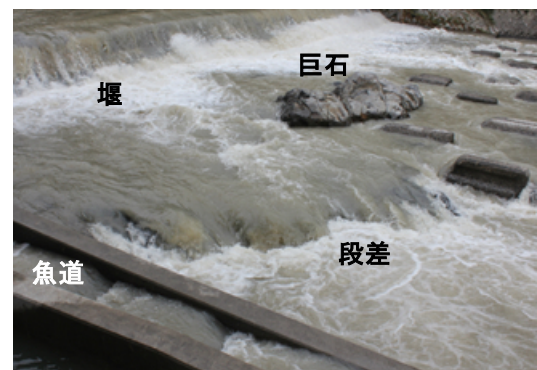
図-10 魚道周辺の微地形 (巨石・段差)

図-9は、堰下流部の魚道および巨石周辺について、解析結果と画像を比較してのものである。これらの図から、堰を流下した高速流が巨石によって左右に二分され、右岸側へ向かう流れは、魚道プールNo.6を中心に周辺の側

壁に衝突して下流に向きを変えるが、一部は側壁を乗り越えて魚道を横断する流れとなって、魚道内の流れに影響を与えていることがわかる。もう一方も巨石を回り込んで右岸へ偏向し、再度合流しつつ段差で加速された後に魚道下流部に斜交するような流れとなっている。この斜交する流れも流速 $2.5\text{m/s}$ を超えていて、十分土砂を魚道内にもたらしうると推察される。

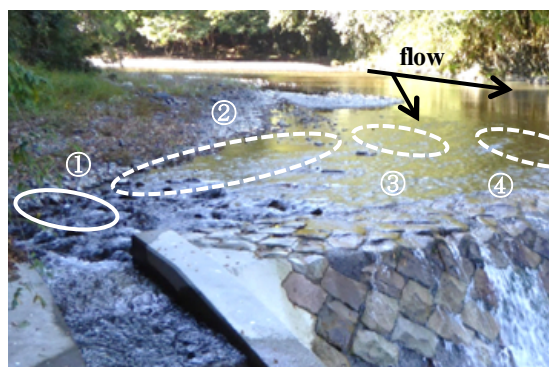
図-13 土砂流入防止対策（洪水後）

洪水後の10月に土砂流入防止策の確認を行ったところ、本川の主流が作用する堰中央に近い場所④では栗石が流失していたが、①～③は残っており、防止策としての機能は維持されていたと思われる（図-13参照）。実際、魚道内部の土砂堆積量は上流側のプール部を中心に全体として大きく減少しており、土砂流入をかなり制御したものと判断できる（図-14(a)参照）。

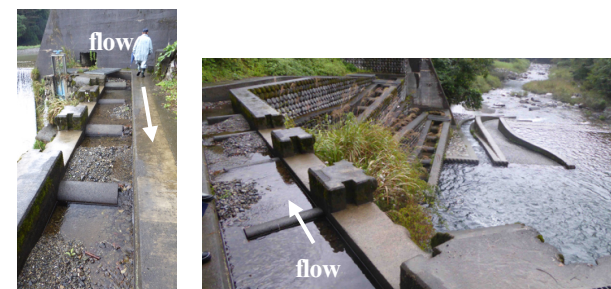
図-15 魚道の堆砂状況（堰内砂防堰堤）

図-15は、揖斐川水系の坂内砂防堰堤において、魚道プール内に堆積した土砂の状況を示したものである。同図からわかるように、土砂生産が多い坂内砂防堰堤では田村魚道以上に横断構造物による土砂の魚道への流入が

課題となっている。魚道プールに堆積した土砂をフラッシュする流れをいかに利用するか、あるいは魚道出口に土砂が流入しにくい構造物の設置などにより、魚道周辺の流れの構造を把握して対策に結びつける必要がある。
