# 2016年台風10号による二ツ森川の破堤箇所における詳細調査及び被災要因分析

Detailed investigation and factor analysis of disaster for levee destruction of Futatsumori-river due to Typhoon No.10 in 2016.

東 拓生<sup>1</sup>・秋場 俊一<sup>2</sup>・石原 雅規<sup>3</sup>・佐々木 哲也<sup>3</sup>  
Takuo Azuma, Shunichi Akiba, Masanori Ishihara, Tetsuya Sasaki

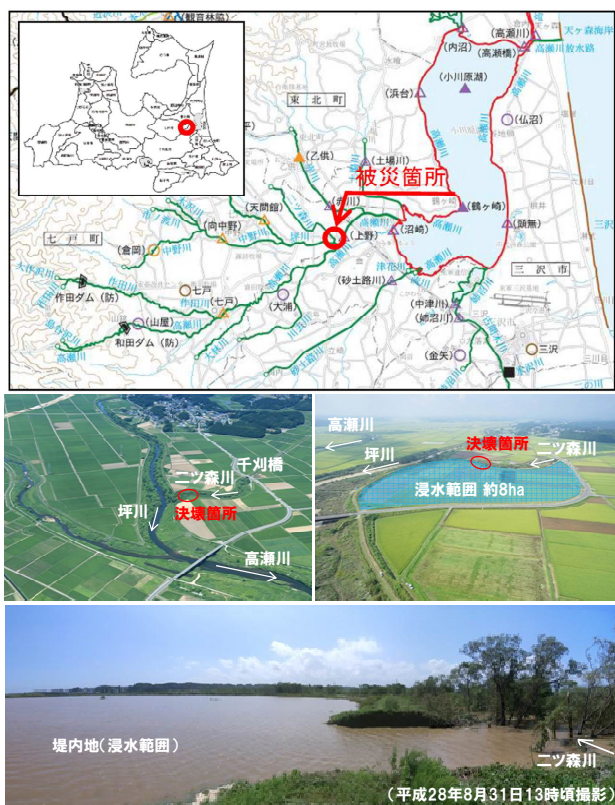
図-1 ニツ森川の被災箇所及び被災状況

被災箇所及び被災状況を図-1に示す。二ツ森川は、青森県東部を流れる高瀬川の支川である坪川の支川であり、青森県上北郡東北町から七戸町までを流れる中小河川である。

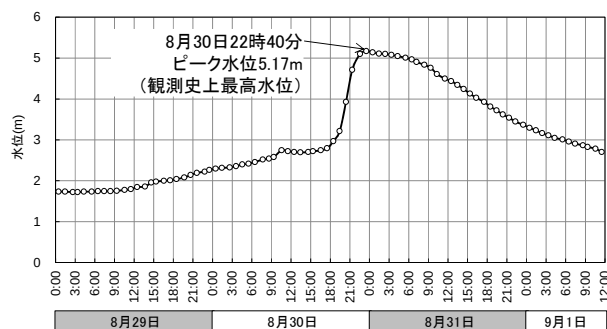
図-2 坪川天間館水位観測所での河川水位

の観測所で最大時間雨量21mm程度、累加雨量108mm程度であったが、坪川上流域の降雨量が非常に多く、上北鉦山雨量観測所において、最大時間雨量42mm、累加雨量273mmを記録している。また、図-2に示すとおり被災時の河川水位については、坪川の天間館水位観測所のデータによると、8月30日の22時40分に観測史上最高水位5.17mに達した。

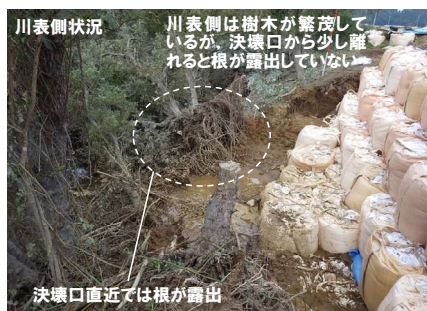
写真-1 川表側の樹木根の状況

ける痕跡水位を確認した結果、堤防天端より低く、越流は発生していないものと考えられた。また、破堤口周辺は川幅が比較的広く、川表側で多く見られた倒木の根が土を抱えたままの状態(写真-1参照)であったことから、流速は高くなかったと推測され、侵食により破堤したとは考えづらい。

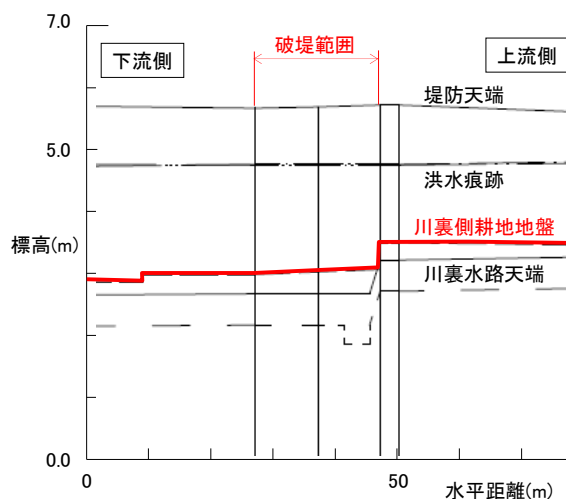
図-3 破堤範囲付近の縦断面

図-3に、破堤範囲付近の縦断面図を、図-4に測量結果に基づく被災箇所周辺の地形を示す。被災箇所の堤内地盤高は、一連区間の中で低く、直上流では耕作面が約55cm高かった。また、下流側では堤防と堤脚水路の間に坂路があるため堤防断面が大きくなっており、坂路のさらに下流～坪川合流部の間は、表のり尻付近が一段高い平地になっていた。さらに、川表側には天端から約0.5m低い位置に小段状の平地があるが、被災箇所付近では、この小段状の平地の幅が最小となっていた。

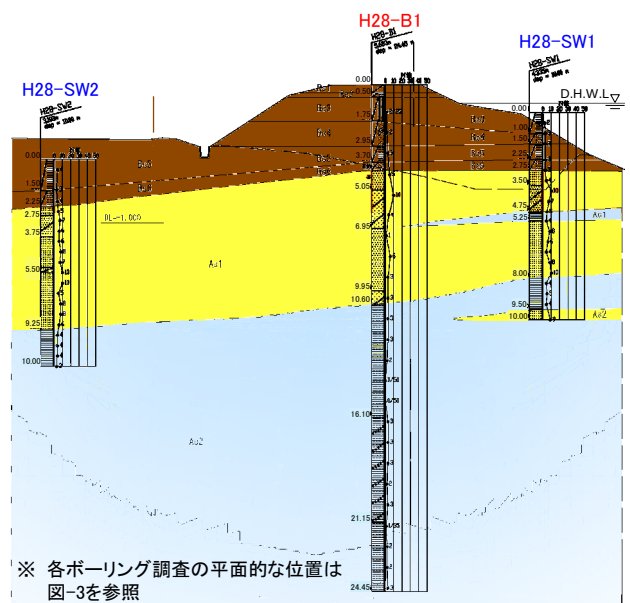
図-5 被災箇所近傍の地質断面図

青森県が今回の開削調査範囲よりも約15m下流側で実施した地質調査結果を図-5に示す（地質調査の平面位置は図-4参照）。堤体は6段階の築堤履歴が確認されており、全体的にシルト～砂質土で構成されている。第3、第4盛土層においては、試験方法が明確ではないが、現場透水試験が行われており、その結果によれば透水係数が $1.51 \times 10^{-5} \sim 2.29 \times 10^{-5}$  m/secとなっており、透水性は比較的高いものと考えられる。また、堤体下には沖積砂質土層が6～7m程度分布し、その下層には沖積粘性土層が堆積している。

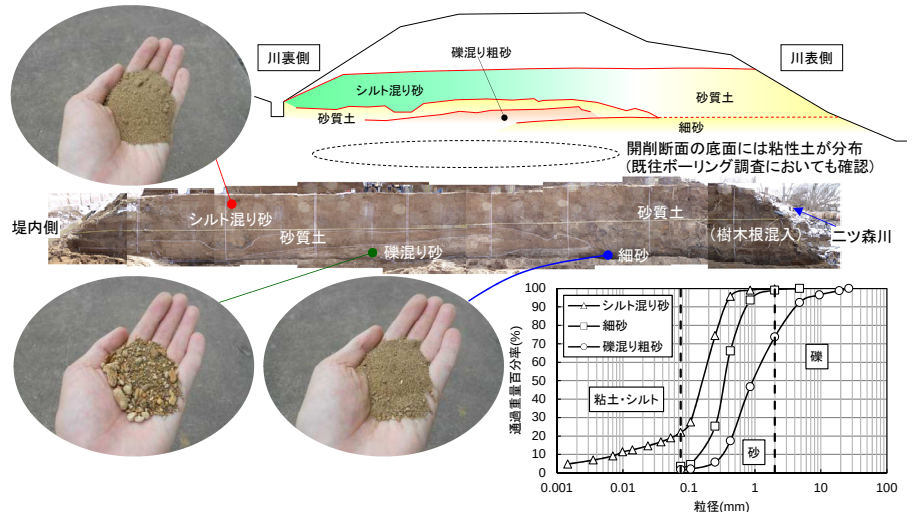
図-6 開削断面の状況

開削調査は、本復旧前の平成29年2月18日～19日に実施した。開削断面の状況を図-6に示す。開削断面を観察すると、堤体の川裏側～天端部分はシルト混り砂で構成されているが、川表側の堤体はやや細粒分の少ない砂質土を主体としており、両者の境界は不明瞭であった。また、川表側のり面から数mの範囲には樹木根の混入がみられた。

シルト混り砂層の下部（天端から-3m）からは、内部に薄いシルト層を多数挟んだ砂質土層が確認され、この層は図-5の柱状図のAS1層の最上部の砂層に相当すると考えられ、この層以深が自然堆積層（基礎地盤）であると推測される。

礫混り粗砂層が分布しており、これは図-5のH28-B1ボーリングの柱状図の5m以深の礫混り砂層に相当すると考えられる。図-5のボーリング柱状図は開削断面よりやや下流側のものであり、開削断面では礫混り砂層が天端から3.4mと浅層で出現していることから、破堤箇所においては、より浅い位置に分布していたことが想定される。礫には角がなく、長径が数cm程度のもので含まれており、2.1で述べた堤内地側に堆積していた大量の垂角礫や粗砂は、この層由来のものであると考えられる。その量から推定すると破堤箇所では礫混り砂層が厚かった可能性もある。礫は、上層ほど大きな粒子が多く含まれ、下層ほど少なくなり、下層の細粒分の少ない細砂層との境界は不明瞭につながっている。この細粒分の少ない細砂層と礫混り粗砂層は川表側から川裏側まで横断的につながっているものとみられ、川表側から浸透した河川水がこれらの層を浸透し、容易に裏のり尻付近に到達できたと考えられる。

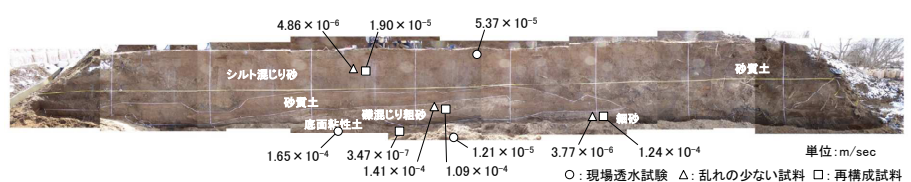
図-7 開削断面の透水係数分布

開削調査の際に行った現場透水試験及び現地から採取した試料を用いた室内透水試験の結果に基づく、開削断面の透水係数の分布を図-7に示す。試験結果には、ばらつきがみられるが、細砂層及び礫混り粗砂層の透水係数

( $1.09 \times 10^{-4} \sim 1.65 \times 10^{-4}$ ) は、堤体のシルト混り砂層 ( $4.86 \times 10^{-6} \sim 5.37 \times 10^{-5}$ ) より平均的に5倍程度、下層の粘性土層 ( $3.47 \times 10^{-7} \sim 1.21 \times 10^{-5}$ ) より平均的に約25倍高く

なっており、透水性が低いシルト混り砂層と粘性土層の間に、比較的透水性の高い細砂層及び礫混り粗砂層が挟まれたような断面となっていることがわかる。

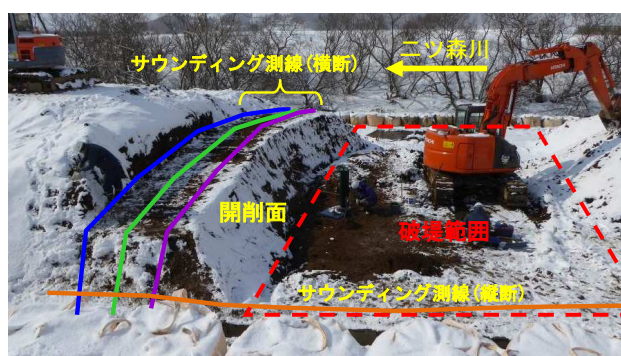
写真-2 サウンディング調査の概要

破堤箇所における比較的透水性の高い砂層及び礫混り粗砂層の分布状況を把握するため、土層強度検査棒を用いて、写真-2に示すとおり横断方向3測線、縦断方向1測線のサウンディング調査を行った。

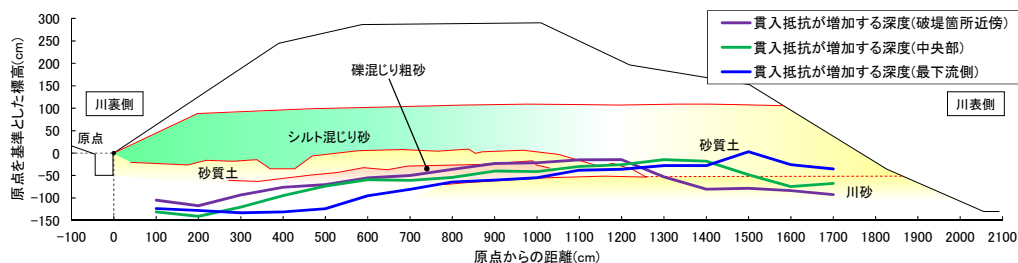
図-8 横断方向のサウンディング調査結果

図-8に横断方向3測線のサウンディング調査で確認された、貫入抵抗が増加する層の深度分布を示す。貫入抵抗が増加する層の出現深度は、川裏側では横断方向3測線のうち開削面（破堤箇所近傍）で最も浅く、破堤箇所から遠ざかるに従い深くなっている。また、図-9に示す

図-5のボーリング調査結果では、天端から深度4m以深に砂層が、5m以深に礫混り粗砂層が記載されている。深度4m付近が川裏側堤脚水路から1m下がりであるので、貫入抵抗が増加する高さは礫混り粗砂層の上面を示していると推測される。

破堤した範囲の土は堤内地側に流出したため明確にはわからないが、破堤箇所付近は礫混り粗砂層が浅い位置に分布していたことが、漏水を助長したものと考えられる。また、破堤範囲ののり尻から堤外地側へ1m程度の箇所ののり尻とほぼ同じ高さに礫混り粗砂が残存していたことが現地で確認されている。

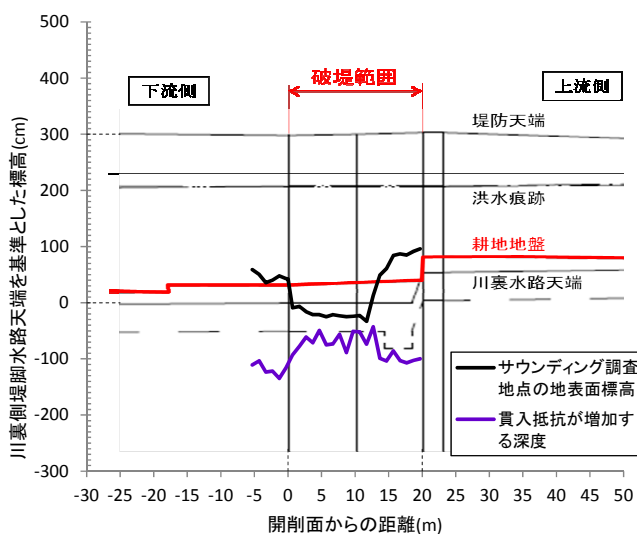
図-9 縦断方向のサウンディング調査結果

縦断方向のサウンディング調査でも、貫入抵抗が増加する層の出現深度は、破堤範囲において他の箇所より最大で約66cm浅い深度で出現している。

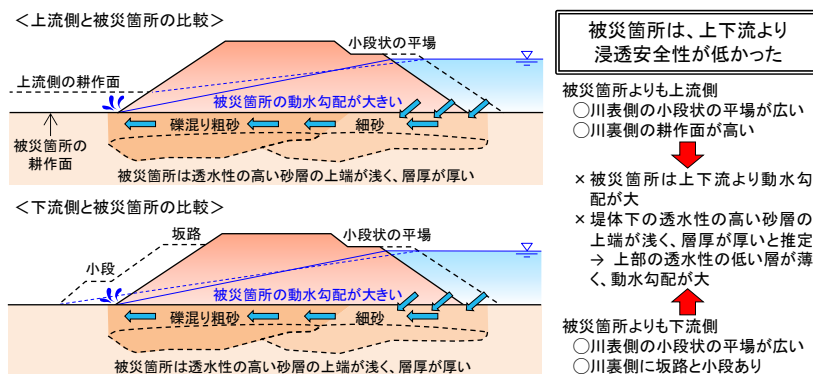
図-10 被災箇所とその上下流との浸透安全性の比較（イメージ）

現地状況や開削調査結果を踏まえて、被災の要因を分析した。被災箇所は図-10に示すとおり、破堤箇所より上流側では堤外地側の小段状の平場が広く、堤内地側の耕作面も高く、また破堤箇所より下流側では、堤内地側に坂路と小段があり、破堤箇所はその上下流に比べて堤体幅が狭小で動水勾配が大きくなりやすい条件であり、浸透安全性が低かったと推定される。

また、土質の面からみると、破堤箇所ではその上下流に比べて比較的浅層に厚く透水性の高い砂質土及び礫混り粗砂層が横断的に分布しており、これらの砂層を河川水が浸透したことで、川裏側のり尻付近に高い動水勾配を発生させたものと推測される。

これら堤防の外形的要因及び土質的要因により、浸透破壊による破堤が発生したものと推測される。

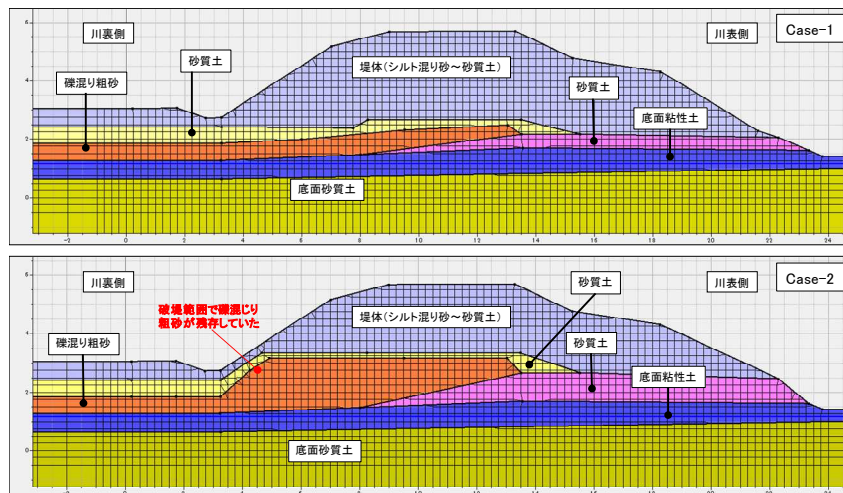
図-11 解析モデル

解析モデルを図-11に、解析に使用した土質定数の一覧を表-1に示す。解析モデルは、開削調査及び測量等で得られた断面形状及び土層分布を再現し、各層の透水係数については、現場透水試験及び現場から採取した試料を用いた室内透水試験から得られた透水係数の対数平均値を用いた。また、強度定数（粘着力 $c$ 、内部摩擦角 $\phi$ ）は、現地から採取した乱れの少ない土質試料によるCUB試験結果に基づき、 $c'$ 、 $\phi'$ （有効応力表示）を $c_d$ 、 $\phi_d$ として用いた。

Case-1では、開削断面を想定し、堤体下層に比較的透水性の高い砂質土層、礫混り粗砂層、細砂層を再現したモデルで解析を行った。

Case-2については、土層強度検査棒によるサウンディング調査結果と、破堤範囲ののり尻から堤外地側へ1m程度の箇所ののり尻とほぼ同じ高さに礫混り粗砂が残存していたことが現地で確認されていた。そのため、破堤範囲では比較的透水性の高い砂質土層が厚く堆積し、浅い位置まで分布することを想定した解析を行った。これにより、透水性の高い砂層が川裏側のり尻付近の動水勾配の発生に及ぼす影響を検討した。

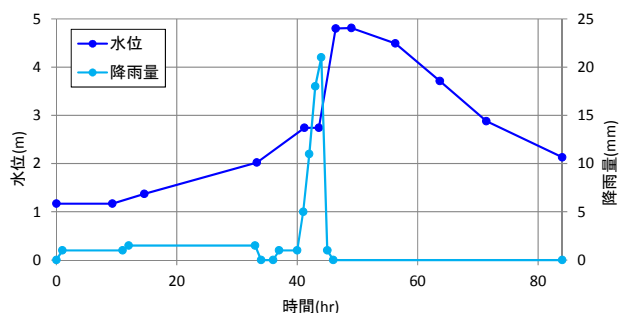
図-12 浸透流解析に用いた外力波形

浸透流解析における外力のうち、水位については図-12に示すとおり、坪川の天間館水位観測所での水位波形（図-2参照）の全体の倍率を調整し、そのピーク水位を現場で確認した洪水痕跡水位に調整した波形を用いた。降雨量については、気象庁の青森県七戸の観測所での降

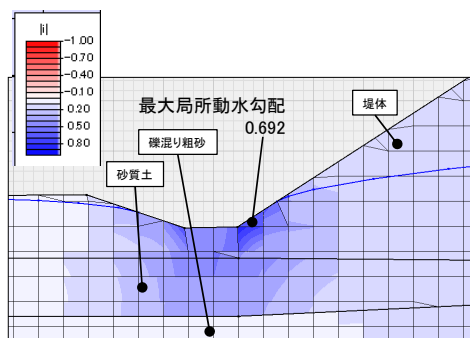
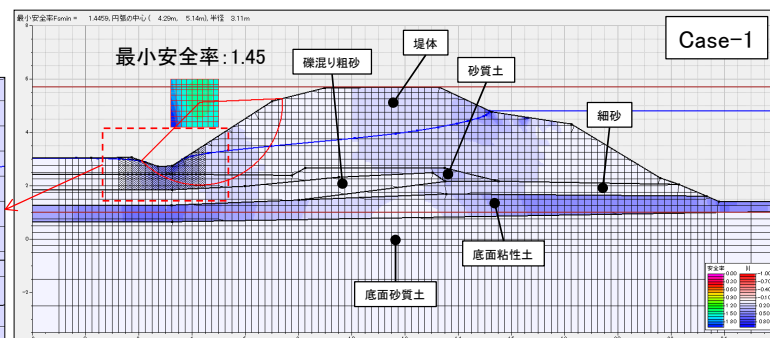
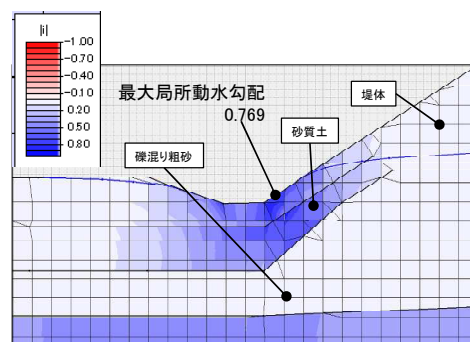
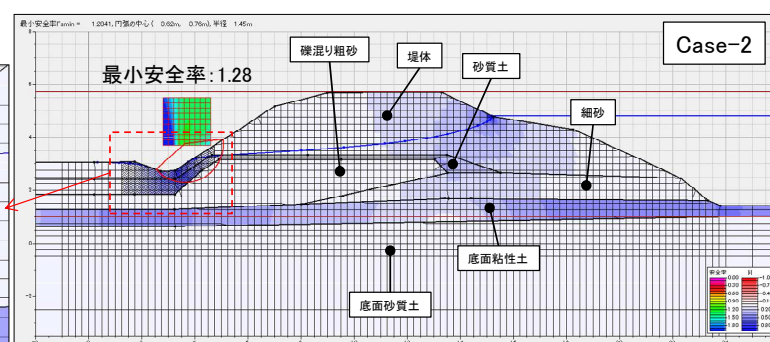
図-13 浸透流解析、円弧すべり計算結果

図-13に浸透流解析及び円弧すべり計算の結果を示す。坪川の水位がピークを迎えた2016年8月30日23時頃の解析結果を比較すると、開削断面を想定したCase-1では、川裏側のり尻に0.69程度の動水勾配（水平・鉛直合成、以下同じ）が発生している。一方、比較的透水性の高い砂質土層が厚く堆積し、浅い位置にあったことを想定したCase-2では、Case-1と比較してのり尻付近の堤体内水位が高く、川裏側のり尻の動水勾配も0.77と、Case-1と比較して約1.1倍となっている。

また、円弧すべり計算による最小安全率は、Case-1で1.45。Case-2では1.28となっており、開削断面を想定したCase-1よりも破堤範囲を想定したCase-2の最小安全率が低くなっている。Case-2の低い円弧すべり安全率でも1を上回っており、破堤要因は前述のとおり、高い動水勾配がのり尻付近に作用したことであると推測される。

以上のことから、堤体下の比較的透水性の高い砂層が、浅い深度に厚く分布していたことが、浸透安全性を低下させ、今回の破堤被害に大きく影響を及ぼしたものと考えられる。
