# 河川堤防の築堤材料や管理状況等が 越流時の侵食耐力に与える影響についての考察

## CONSIDERATION ON INFLUENCE OF LEVEE MATERIALS AND MANAGEMENT CONDITION ON EROSION PROOF STRESS IN OVERFLOW

笹岡信吾<sup>1</sup>・鈴木淳史<sup>2</sup>・上野俊幸<sup>3</sup>・諏訪義雄<sup>2</sup>  
Shingo SASAOKA, Atsushi Suzuki, Toshiyuki UENO, and Yoshio SUWA

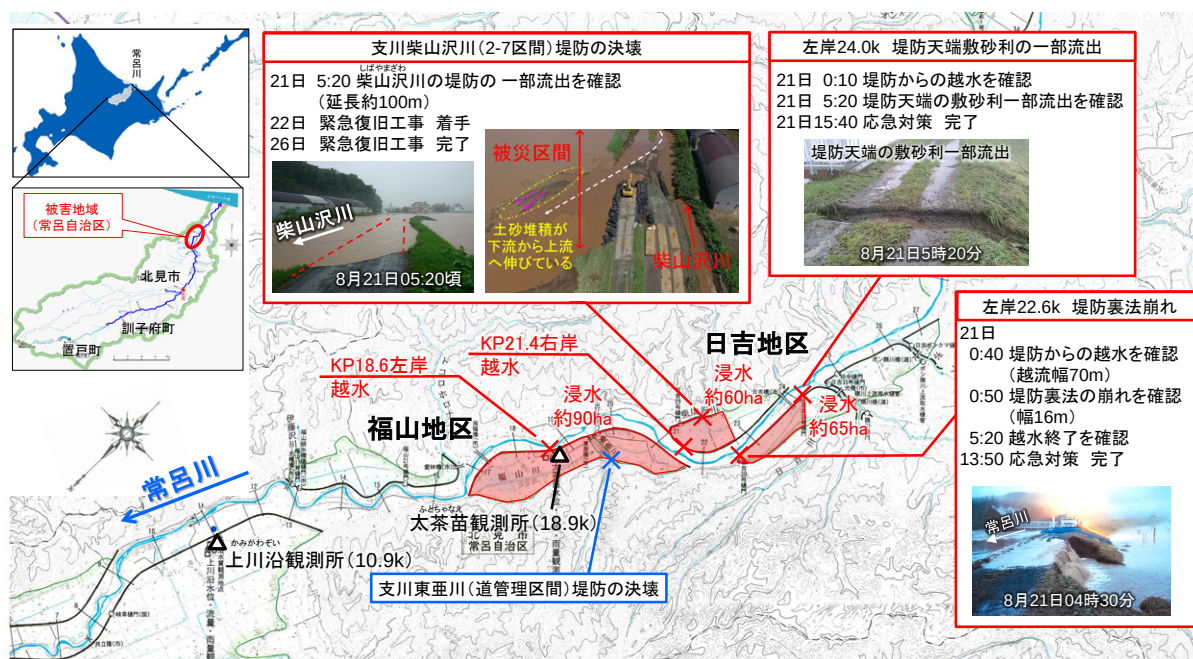
図-1 常呂川本川及び支川の被災・浸水状況

図-1に被災の概要を示す。今回の記録的豪雨では、常呂川に設置されている太茶苗水位観測所(18.9k)において3回計画高水位を超え、最も長い8月20日の洪水では32時間にわたり計画高水位を超過した。

これにより常呂川本川では越水による堤防川裏法崩れ等による被害が複数発生したが、決壊には至らなかった。常呂川支川の柴山沢川においては延長約100mにわたり決壊し、東亜川においては延長約35mにわたり越水が発生し決壊に至った。柴山沢川の決壊地点は常呂川本川との合流地点より約1km上流で、決壊発生時刻は8月20日深夜から21日未明にかけて発生したことが確認されている。常呂川堤防調査委員会報告書<sup>5)</sup>によると、柴山沢川のピーク水位は8月20日15時頃となるが、この時巡視員は越水がないことを確認している。対して常呂川のピーク水位は8月21日1時であった。そのため、決壊発生推定時刻においては、常呂川本川からの背水による影響が大

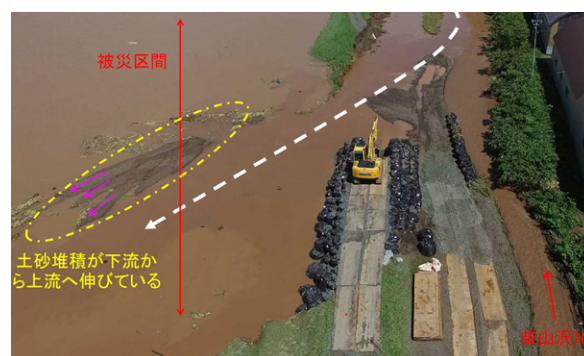
図-2 柴山沢川の被災後土砂堆積状況

きく、越水が発生し決壊に至ったと推定されている。また、決壊後の土砂堆積状況が航空写真により確認されており、その流向が下流から上流に向かって広がっていたことから背水の影響が大きかったことが伺える(図-

2) .

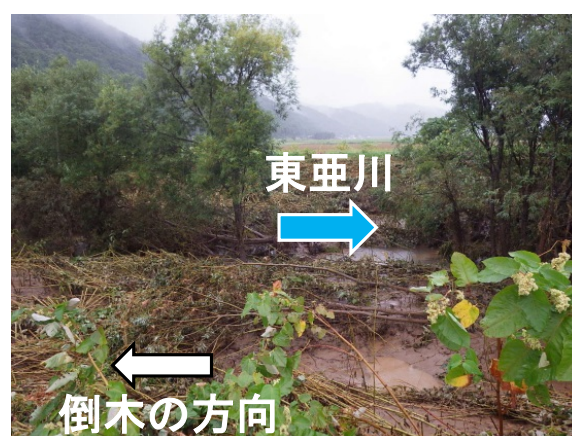
図-3 東亜川の河道内状況

柴山沢川の越流水深は現況堤防高とピーク時の推定水位より最大約30cm程度と推定されている。東亜川の決壊地点は常呂川本川との合流地点より約400m上流で、越流水深は30cm以上と推定されている。破堤後の現地調査では河道内樹木等が下流から上流に向かって倒れている状況が確認されている（図-3）。柴山沢川同様、決壊箇所は常呂川の背水区間であり、越水を主要因とした決壊であったと推定されている。

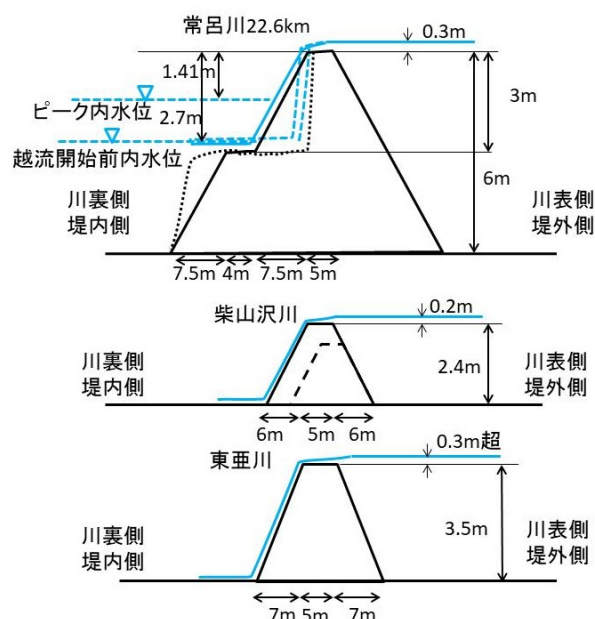
図-4 常呂川、柴山沢川、東亜川被災箇所横断概略図

今回の考察の対象とする3カ所の堤防形状を図-4に示す。常呂川左岸22.6kでは堤防高は6mであるが、今回の越水による裏法侵食が生じていた裏法小段までの高さは3.0m、堤防川裏の法勾配は2.5割であった。柴山沢川の決壊箇所は堤防高2.4m、堤防川裏の法勾配は2.5割、東亜川の決壊箇所は堤防高3.5m、堤防川裏の法勾配は2割であった。谷瀬ら<sup>4)</sup>から引用した越流水深、裏法勾配、等流流速とともに、裏法が天端まで侵食した場合の越流水の堤高相当分落下した時の流速を表-1に示す。等流流速と重力落下流速算出時の概念図を図-5に示す。重力落下流速では、底面摩擦による抵抗が働かないと仮定して算出している。

表-3に、裏法侵食が天端まで達して滝状に越流水が落下する状況における重力落下流速と堤体土侵食限界流速の比較も併せて示すといずれの地点も重力落下流速が侵食限界流速を大幅に上回る。これは、裏法面侵食が進行すると、基礎地盤面に作用する流速が大きくなり、侵食が容易に止まらない可能性を示すものである。そこで、常呂川22.6kが半壊でとどまった要因について考察する。常呂川堤防調査委員会報告書<sup>9)</sup>によると図-4に示すように、常呂川左岸22.6kにおいては内水による湛水が一定程度有ったことが確認されており、ウォータークッションにより越流落水による裏法尻侵食が生じにくかったと考えられる。そのため、内水による湛水がなければ裏法尻侵食後の流速は引張り破壊応力より求められる侵食限界流速の5m/sを超え、侵食がさらに進んでいた可能性があったことが伺える。

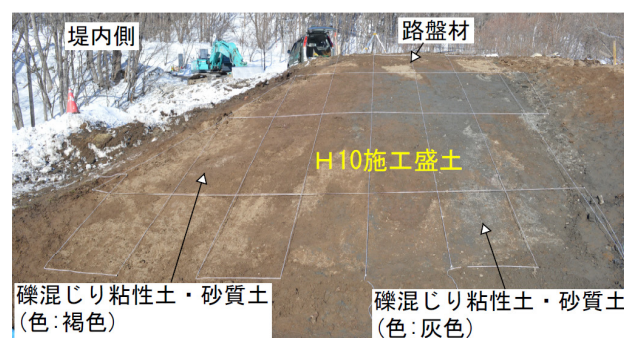
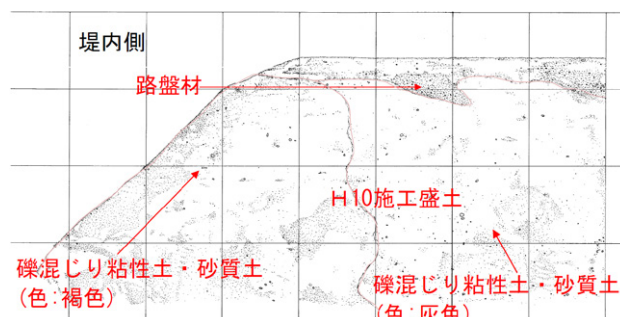
図-6 常呂川左岸22.6k開削状況及びスケッチ

次に堤体土質状況について述べる。常呂川左岸22.6kの堤防は旧樋門の撤去箇所であり、撤去後の平成10年に施工されている。堤外側には大型接続ブロックと遮水シートが施工されている。開削により確認された堤体土質（図-6）は細粒分が多く粘性土主体の材料が用いられていたことが常呂川堤防調査委員会報告書<sup>9)</sup>により確認されている。堤防中央部（灰色部）と法面部（褐色部）の粒度構成や密度、透水係数はほぼ等しく、土質分類的な差は見られない。現場密度試験による締固め度は $D_c=85\sim104\%$ 、 $N$ 値は局所的に小さい箇所があるものの1～5程度となっていた。また、基礎地盤表層には砂質土、その下に粘性土が確認されている。

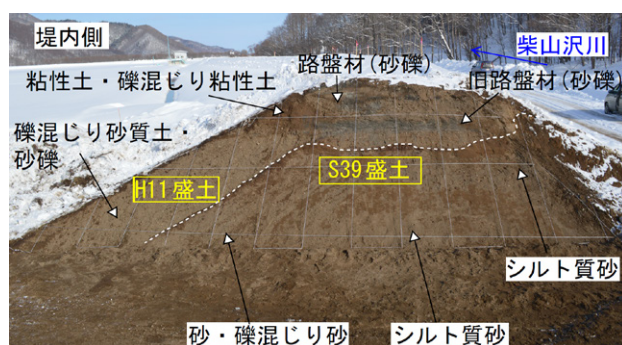
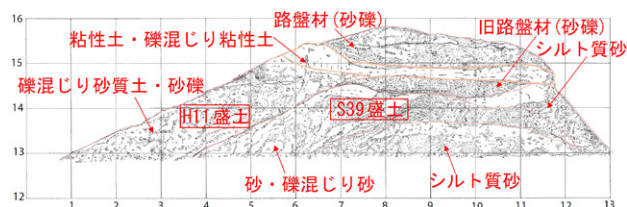
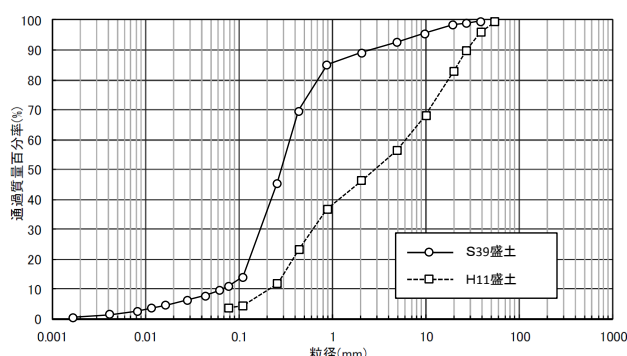
図-7 柴山沢川開削状況及びスケッチと堤体土粒度分布

柴山沢川の堤防開削状況を図-7に示す。堤防は昭和39年に砂質土主体で築堤されており、その後平成11年に礫質土による腹付け盛土が実施されている。堤外側には保護護岸等の設置はなされていない。現場密度試験による締固め度は、昭和39年築堤部分は $D_c=83\sim95\%$ 、平成11年腹付け部分は $D_c=85\%$ と比較的緩い部分があることが確認されており、 $N$ 値も2～3と小さい。基礎地盤表層には砂質土、その下に粘性土が確認されており、表層の砂質土は細粒分が30%程度含まれている。

常呂川左岸22.6kと柴山沢川における調査結果は引張り破壊応力において約3倍、侵食限界流速において約2倍の差が生じた。東亜川においてはその中間的な値が得られた。図-8には柴山沢川における堤体土の粒度分布を示す。これより柴山沢川の堤防川裏法面は礫質土で腹付けされていたため、粘着力も小さく、引張り破壊応力が低く算定されたものと考えられる。

2)堤体土の引張り破壊応力から侵食限界流速を試算した。礫質土で腹付けされていた柴山沢川においては常呂川左岸22.6kと比べ引張り破壊応力は1/3と低かった。堤防を築堤等する際には河川土工マニュアル等が参考とされるが、法面を構成する使用材料等に特に配慮することが堤防の耐久性向上につながるものと思われる。が、本川からの背水区間においては川裏法面を構成する使用材料等に特に配慮することが堤防の耐久性向上につながるものと思われる。

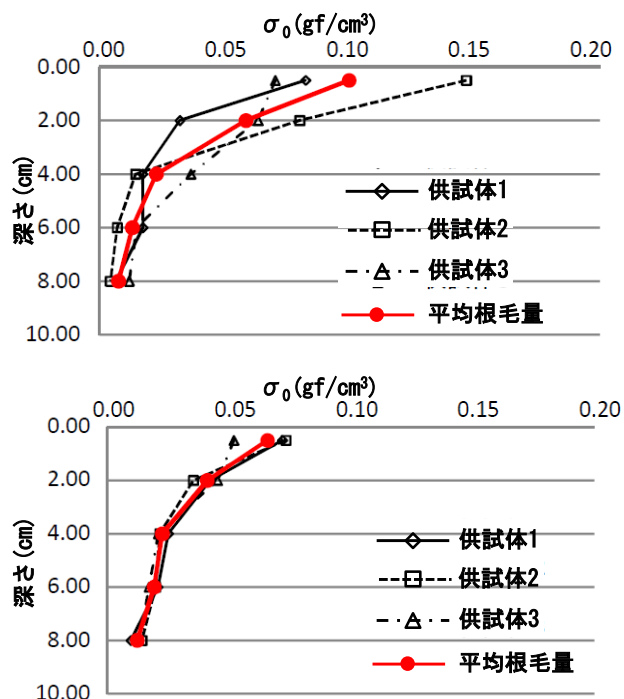
図-8 常呂川(上)と柴山沢川(下)における根毛量と深さの関係

また、常呂川左岸22.6kと柴山沢川における根毛量と深さの関係を図-8に示す。常呂川においては地表から5cm以深、柴山沢川においては4cm以深において根毛量が微量となることから、限界侵食深をそれぞれ5cm、4cmと設定した。根毛量鉛直分布の情報が無い東亜川については、谷瀬ら<sup>4)</sup>と同様2.5cmと設定した。限界侵食深を谷瀬らと異なる考え方とした理由は次の通りである。今回侵食深を評価する目的は、設計や照査ではなく、堤体が決壊や半壊状態でとどまった現象の定量的解釈をすることである。バラツキや不均質性を考慮して根毛層厚の半分とするということを行わず、根毛量鉛直分布調査結果を重視して設定した。なお、常呂川と柴山沢川に対して東亜川は除草回数に差が見られたことから、根毛量の差は採取位置による影響もあると思うが、除草回数等、管理状況の差が大きく影響した可能性も考えられる。

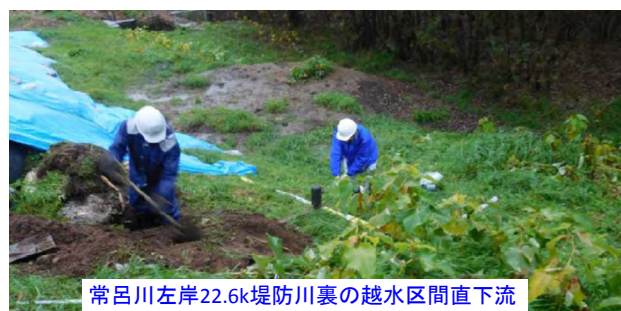
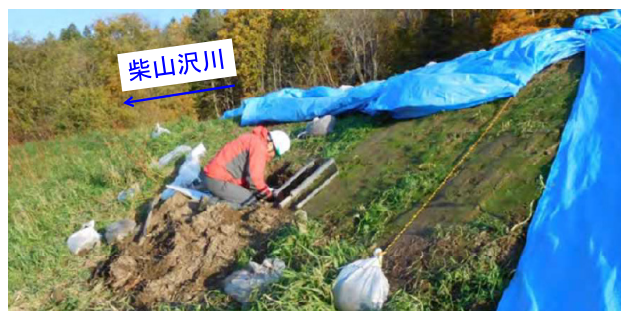
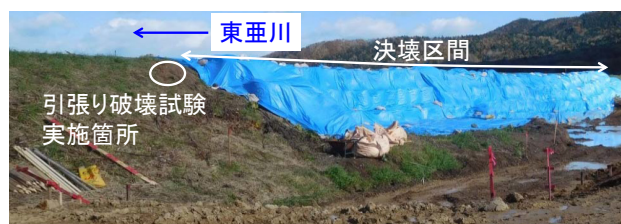
図-9 引張り破壊試験実施箇所及び実施状況

50cm程度除去し、植生の影響を取り除いた上で、供試体を作成し、堤体土の引張り破壊応力を宇多ら<sup>2)</sup>の示す手法により調査した(図-9)。その結果から、宇多らのお整理した実物材料の侵食実験から整理される引張り破壊応力と侵食限界流速の関係から侵食限界流速を推定したところ、図-10のようになった。

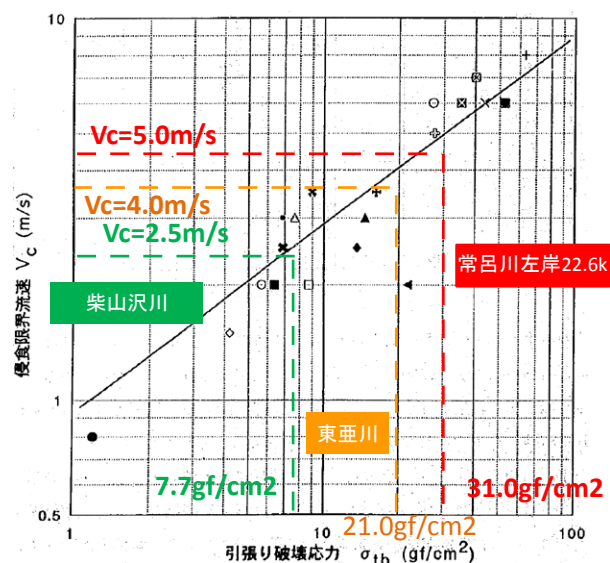
図-10 引張り破壊試験から得られる侵食限界流速

粘性土の引張破壊応力から求まる侵食限界流速と谷瀬<sup>4)</sup>の整理している裏法面の等流流速を比較した結果が表-3である。表-3から常呂川22.6kは裏法面等流流速が侵食限界流速を下回っており、柴山沢川では裏法面等流流速が侵食限界流速を上回っていた。東亜川では侵食限界流速と裏法面等流流速がほぼ同等であった。常呂川22.6kでは堤体土羽の耐力が大きいことが被災を小さくしていた可能性がある。この耐力が全面に発揮されていれば、裏法侵食も起こらないことになるが、実際には裏法侵食が起きており、耐力が弱い場所が局所的に存在していたことが考えられる。柴山沢川では被災した要因が堤体土の耐力の小ささからも説明できる。東亜川では堤体土の耐力と裏法面流速がほぼ同等であり、耐力の不均一性も踏まえると被災したと整合していると考えられる。
