# 河川堤防植生の適切な施工・管理に向けた 現地植生調査

## FIELD VEGETATION SURVEY FOR PROPER CONSTRUCTION AND MANAGEMENT OF RIVER EMBANKMENT VEGETATION

谷瀬 敦<sup>1</sup>・田倉 利浩<sup>2</sup>・新目 竜一<sup>1</sup>

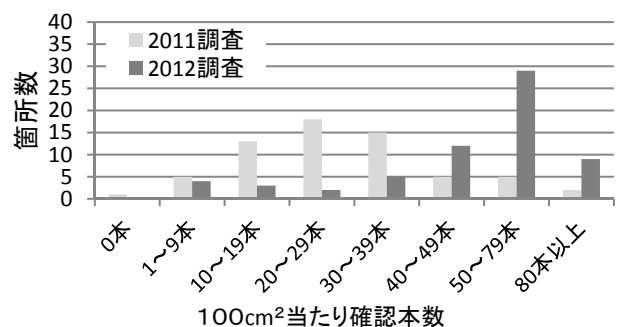
図-1 2011年施工箇所の配合種確認本数

次に施工後1年を経過した後の調査結果について記述する。施工後1年を経過した2012年の調査の結果、100cm<sup>2</sup>当たりの確認本数が50本を超える箇所が7箇所から38箇所に大幅に増えた(表-3(2)、図-1)。発生期待本数に対する確認本数の割合も、全ての配合比で上昇し、合計平均で19.2%から34.8%に上昇した。一方、施工後1年経過しても100cm<sup>2</sup>当たりの確認本数が19本以下の少ない地点も7箇所あった。

2011年施工地の1年目と2年目の調査結果の比較では、1年経過後の2年目に生育確認本数が大幅に増えた。このことより堤防植生は施工直後については経過年数とともに生育本数が拡大することが分かった。但し、1年経過後も十分な生育本数に満たない箇所も4割程度あったことから、今後は、施工の際の播種量や施工方法を慎重に検討していく必要があると考えられる。

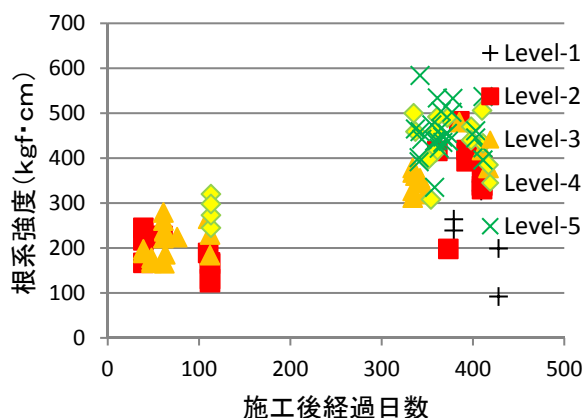
図-2 施工後経過日数と根系強度の関係

本調査で試行的に目視判定レベルを策定して調査・検討を行った。同時に根系強度の計測も行った。図-2に施工後経過日数と根系強度の関係を示す。Level-1の箇所の結果を除くと、施工1年後の根系強度は殆どが300kgf・cmを超え、1年目の調査結果と比較して根毛が発達していることが分かる。シバの場合、根系強度が300kgf・cm程度では根毛量も多くシバの状態も良いと判定されている<sup>2)</sup>ことを考慮すると、施工後1年を経過した結果では、殆どの箇所で十分な強度に達していると考えられる。一方、

施工1年目で300kgf・cmを超えたのは1地点のみであった。

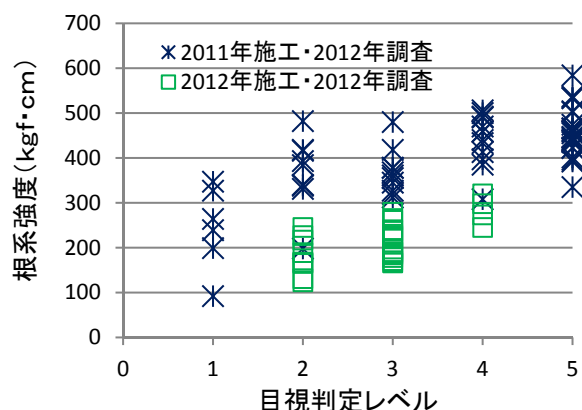
図-3 目視判定レベルと根系強度の関係

図-3に目視判定レベルと根系強度の関係を示す。この図から、目視判定レベルが上昇すると根系強度も高くなる傾向が分かる。また、同じ目視判定レベルでも、施工1年目の調査地に比べて施工1年後の調査地の方が根系強度は高くなる事が分かる。

- ・施工後の経過年数ごとに見ると、目視判定レベルが上がれば根系強度も高くなることから、経過年数と目視判定レベルにより、簡易に堤防植生の状況を判断出来る可能性がある。
- ・その際、施工1年目の植生の状況は目視では良好であると判定されても、根系は十分に発達しているとは限らず、根系強度が十分な強度に達するには施工後1年以上の時間経過が必要であることに注意する必要がある。
