# 平成30年7月豪雨による北海道北部・東部 における河川構造物の被災調査

INVESTIGATING REPORT OF RIVER STRUCTURE DAMAGE AT NORTHERN  
AND EASTERN HOKKAIDO DUE TO HEAVY RAINFALL, JULY 2019

In Hokkaido, heavy rain in July 2018 was the largest flood since the heavy rain in Hokkaido in 2016. In small and medium-sized rivers in northern Hokkaido, damages such as breakage of levees and spillage of abutment back embankment occurred. In the eastern part of Hokkaido, a bridge spanning a first class river caused a subsidence of the bridge pier foundation.

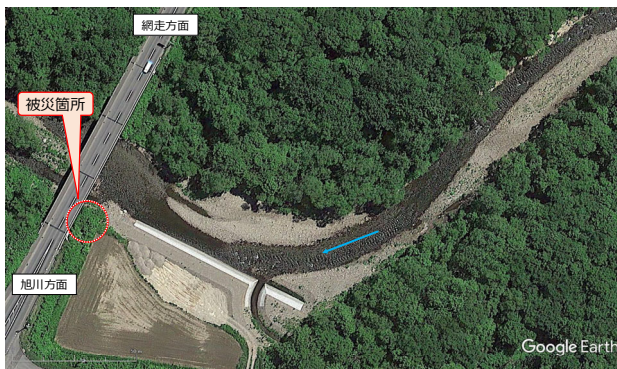
図-4 被災前の状況（Google Earthに加筆）

図-3は調査箇所周辺の地形図を示している。被災箇所は，石狩川の支川である安足間川に架かる安足間橋の旭川方面A1橋台の上流側である。図-4は2014年6月24日における被災箇所周辺の空撮写真を示している。図-4が撮影された段階では，左岸の耕作地と思われる土地を保護するため，水衝部に護岸工が施工されている。

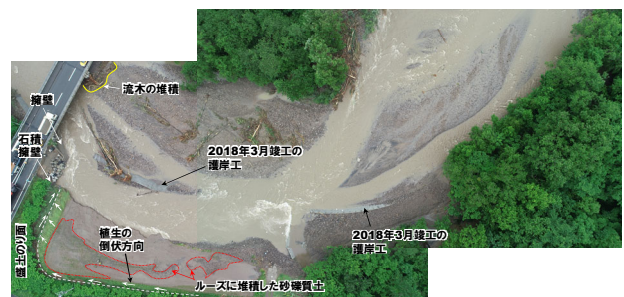
図-5 被災後の状況（ドローンによる空撮）

図-5は今回の調査でドローンによって撮影した空撮写真を示している。被災前と比較して、川幅が拡大し、湾曲部外岸側である左岸側が大きく浸食を受けている。また、一部の橋脚には流木が堆積している。安足間橋直上流左岸の護岸工は、今回の出水によって再度、被災している。今回の出水では、この護岸工を超えた氾濫流によって、護岸工背面の埋め立て地盤もしくは耕作地を侵食し、さらにその下流に位置している橋台背面盛土が侵食された。なお、耕作地表層には今回の出水で堆積したと予想される砂礫質土がルーズな状態で堆積していた。

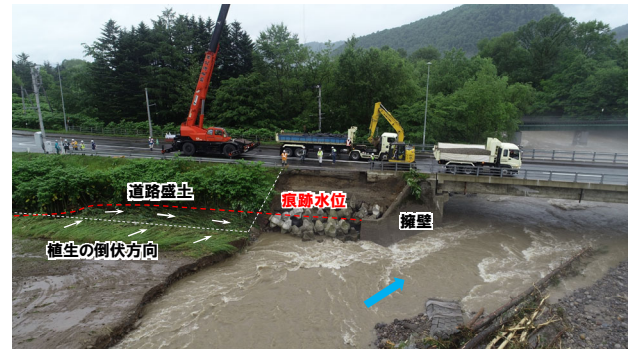
図-6 被災した橋台背面盛土の状況（上流から撮影）

図-6は被災した橋台背面盛土付近の状況を示している。調査時には初期段階の応急対策として、根固めブロックが設置されていた。耕作地付近の植生は氾濫流の流下方向に倒伏しているものの、道路盛土のり面部の植生は河川の縦断方向に倒伏し、さらに盛土の植生の一部が流失している状況から、橋台背面盛土付近での流速が比較的大きかったことが伺える。また、盛土のり面の植生の倒伏状況から、被災時には擁壁末端部の天端と同程度の高さまで水位が達していたものと判断できる。

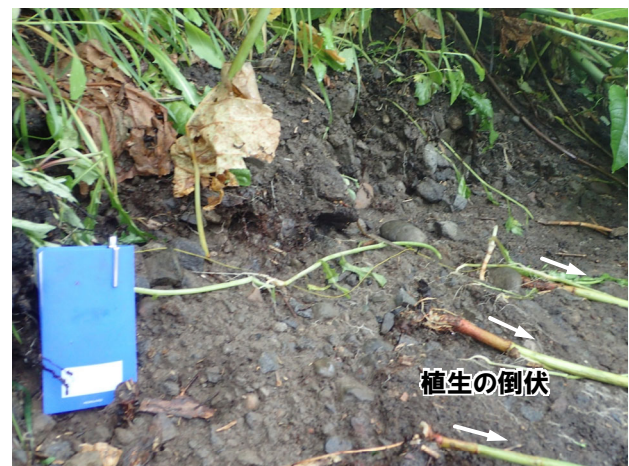
図-7 盛土のり面表層の状況

図-7は盛土のり面表層の状況を示している。表層から確認した範囲での盛土材料は、砂礫質土が主体の土質で構成されていた。

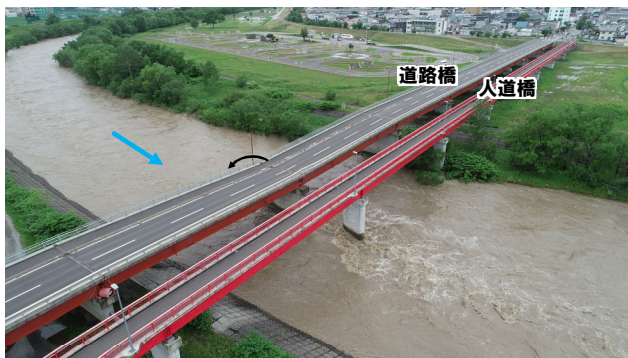
図-8 被災橋梁の全景（2018年7月4日撮影）

る1級河川である湧別川に架かる北海道が管理する橋梁（いわね大橋、橋長336.6m、幅員9.9m、1980年竣工）が被災した。図-8からわかるように、低水路中央部における桁が上流側に傾斜している。また、下流の人道橋には大きな変状などは確認できなかった。図-9は左岸下流から低水路を撮影した状況である。この状況から、桁が傾斜した下部の橋脚が上流側へ傾斜していることがわかる。図-10は被災橋梁から1.5km程度上流に位置する遠軽橋付近における国土交通省北海道開発局の遠軽観測所における観測水位について、平成28年8月と平成30年7月の出水で比較したものである。平成28年8月は1週間に3つの台風が観測史上初めて北海道へ上陸し、記録的な豪雨災害となった。遠軽観測所においても既往最高水位の80.50mに迫る水位が観測され、台風に伴う降雨と連動して3度の大きな水位上昇が確認できる。すべての水位上昇にお

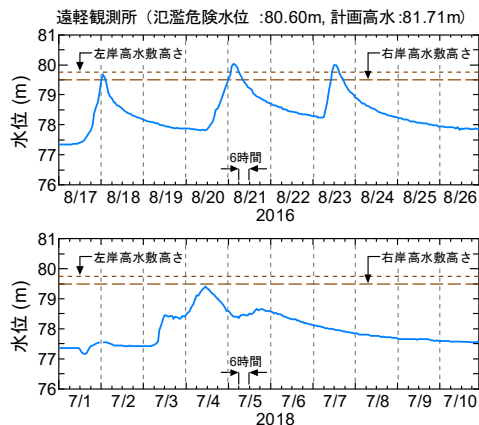
図-10 平成28年8月と平成30年7月の河川水位の比較

いて高水敷まで河川水位が達している。平成30年7月豪雨では平成28年8月よりも最大水位や水位上昇の回数は少なく、高水敷にも河川水は達していない。しかしながら、平成28年（2016年）には3度の洪水にピークで高水敷高さが低い右岸を例にすると、河川水位が高水敷高さを超過して流下した合計の時間は17時間程度であった。これと比較して平成30年（2018年）では高水敷を超える洪水では無いものの、河川水位がピークを示す前後（7/3 6:00～7/4 0:00と7/5 0:00～7/6 0:00）の合計30時間程度は低水路内の水位が高い状態で継続して洪水が流下していたと言える。図-11は河川水位が低下した2018年8月5日に撮影した被災箇所から20m程度下流の左岸の低水路河岸の状況を示している。目視から推測される被災箇

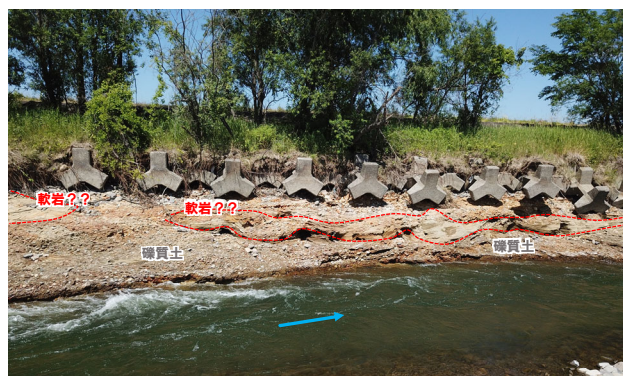
図-11 被災橋脚の周辺の河岸の状況（2018年8月5日撮影）

所周辺の河床の土質特性は、火山活動由来と考えられる軟岩および礫質土で構成されていると予想される。

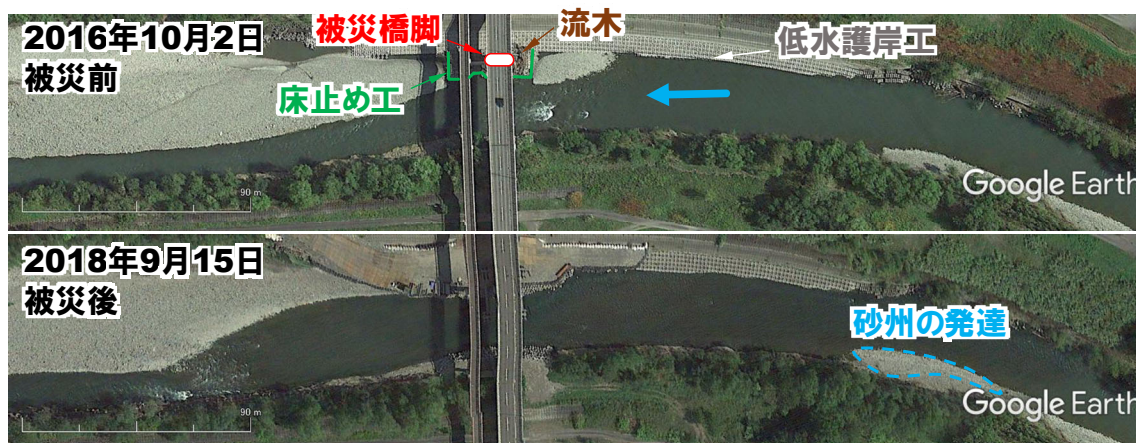
図-12 被災前後での河道状況の比較

次に図-12は2016年10月2日と2018年9月15日の衛星写真の比較を示している。平成28年8月北海道豪雨の2016年10月2日の写真を見ると、被災橋脚には周辺にはコンクリートブロックによる床止め工が施工されている。また、流木が捕捉されていることがわかる。2018年9月15日の衛星写真では、応急対策のため橋脚周辺では仮締切工が行われている。ここで、図中に示した被災箇所上流左岸の砂州に注目すると被災後には下流へ発達していることがわかる。この砂州の発達は、応急対策に伴い発生した可能性はあるものの、平成30年7月豪雨では低水路満杯規模の流量が長時間継続したことで砂州が発達し、

橋脚周辺の洗堀を進行させた可能性がある。いずれにしても、既往最大規模の出水となった平成28年8月には被災せず、これよりも小さい規模の平成30年7月の出水で被災したことは、今後の橋脚の防災対策を考える上で極めて重要な被災事実である。今後は河床変動解析などによって詳細な被災メカニズム解明を行う予定である。

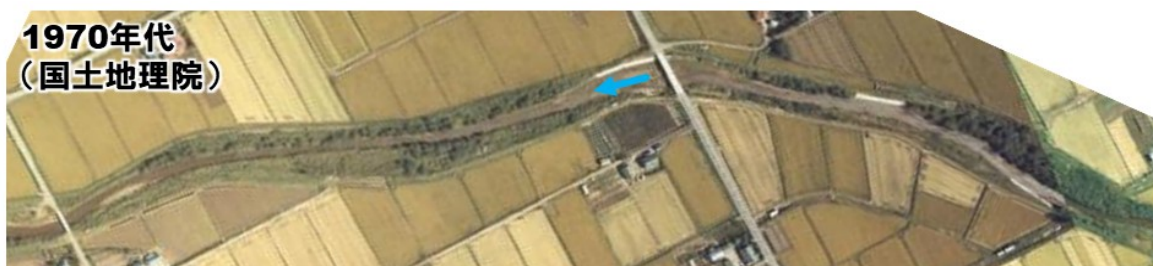
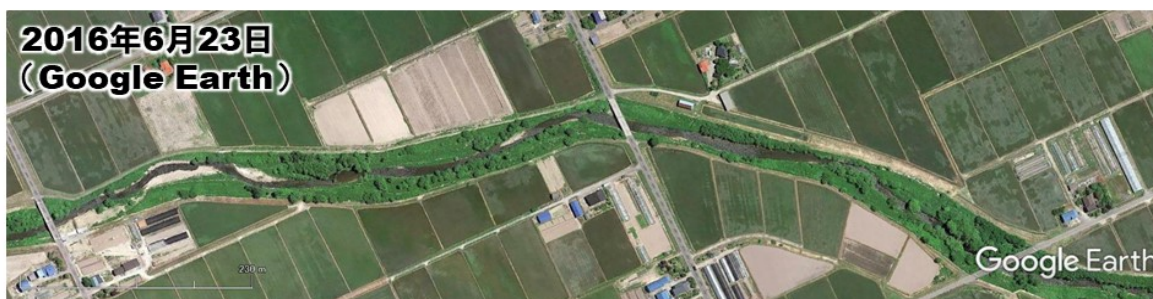
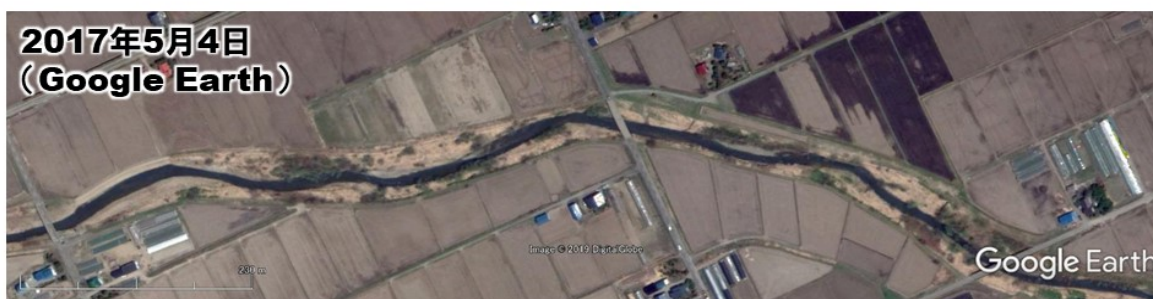
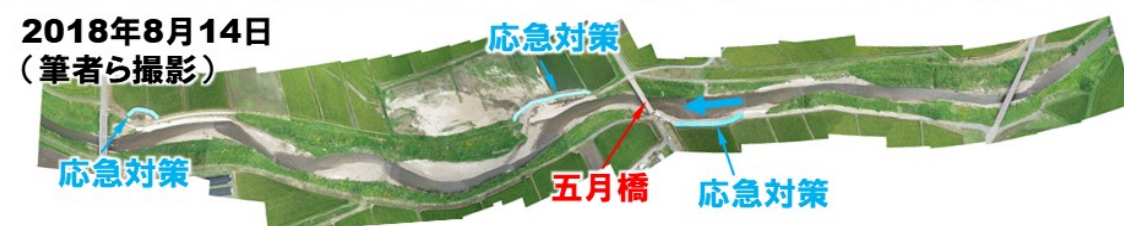
図-13 倉沼川における五月橋周辺の河道変遷 (Google Earthに加筆)

図-13は2018年8月15日に筆者らが調査した倉沼川・五月橋周辺の河道変遷を示している。1970年代には低水路内を直線的に流下していることがわかる。2016年6月23日の映像では砂州の形成によって、1970年代よりも流路が蛇行している状況が伺える。また、2017年5月4日には河道内樹林の伐採や堆積土砂の浚渫など、河道の維持管理が実施されており、大きな流路の変化は確認できない。2018年8月15日に撮影された被災後のドローン画像および図-14の五月橋周辺での空撮映像を見ると、五月橋下

流右岸の農地では破堤による氾濫流の痕跡が確認できる。このような破堤箇所付近の内岸側では砂州が発達しており、この砂州の発達による主流路の蛇行によって、低水路河岸と堤防の側方侵食および後述する橋台背面盛土の侵食が発生したものと考えられる。

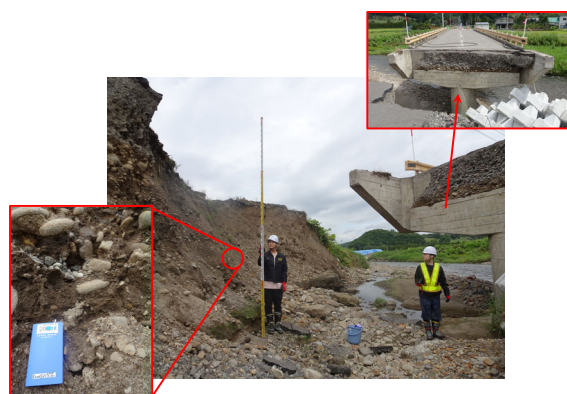
図-15 五月橋における橋台背面盛土の被災状況

図-15は図-14中に示した五月橋の左岸の橋台背面盛土の流出箇所の状況を示している。高さ4m程度の橋台背面盛土が道路路面も含めて完全に流出していた。盛土材料は、直径100mm程度の円礫を含む火山質砂質土であり、現地で確認した範囲では粘着性は低い材料であった。また、被災箇所の橋台形式は、橋脚を一時的に橋台として利用するために橋脚側面に翼壁を取り付けているピアアバット形式であった。なお、筆者らが実施した屋内拡幅水路による水理模型実験では、ピアアバット形式では側壁を有する逆T型形式よりも橋台背面盛土の侵食・流出速度が速くなり、道路陥没の規模が大きくなることがわかっている<sup>9)</sup>。

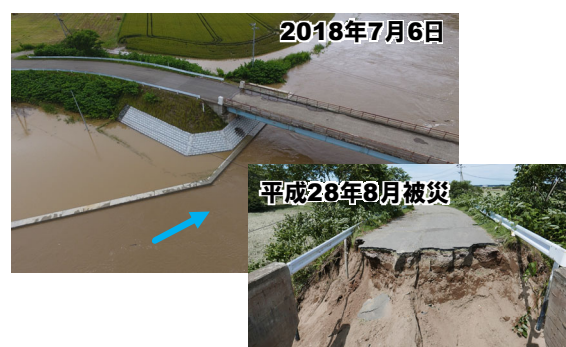
図-16 常呂川での橋台背面盛土の対策効果

図-16は平成28年8月北海道豪雨によって被災した常呂川に架かる太幌橋の状況を示している。平成30年7月豪雨では北海道東部の1級河川である常呂川においても氾濫危険水位を超過し、平成28年8月以上で最大規模の出水となった<sup>3)</sup>。しかし、図-16に示す太幌橋の事例では、平成28年8月の被災<sup>6)</sup>を受けて、橋台背面盛土では再度災害防止の対策工が実施されており、平成30年7月豪雨時には目立った被災は発生しなかった。さらに常呂川については平成28年8月北海道豪雨での噴砂発生箇所<sup>6)</sup>についても、平成28年8月の被災後に矢板等の対策工が実施されており、平成30年7月豪雨には大きな被災は発生していないことを筆者らの現地踏査で確認している。
