# 北川で繰返し発生した噴砂による 堤内・裏法尻箇所へのゆるみ調査

## GEOTECHNICAL INVESTIGATION OF LOOSENING OF SOIL OUTSIDE LEVEE DUE TO SAND BOILS IN RECENT FLOODING EVENTS IN KITA RIVER

A large number of significant sand boils have been repeatedly appearing during flooding events in recent years in the left hinterland of Kita River at around 13 km from the river mouth. Versatile in-situ investigations, including topography survey, penetration tests, and trench excavations, were conducted to understand the influences of sand boils on the loosening of soils in the hinterland and around the back slope toe and on the damage to the river with seepage analysis using FEM. Results confirmed that the loosening of soil was from the hinterland and around the back slope toe. The thickness, fine-grained fraction content, and permeability of the sandy soil layer overlaid on the gravel layer with high permeability determined the occurrence of soil boiling. Moreover, the sheet pile constructed as countermeasure against piping failure would need to be effective to restrain the rapid propagation of piping.

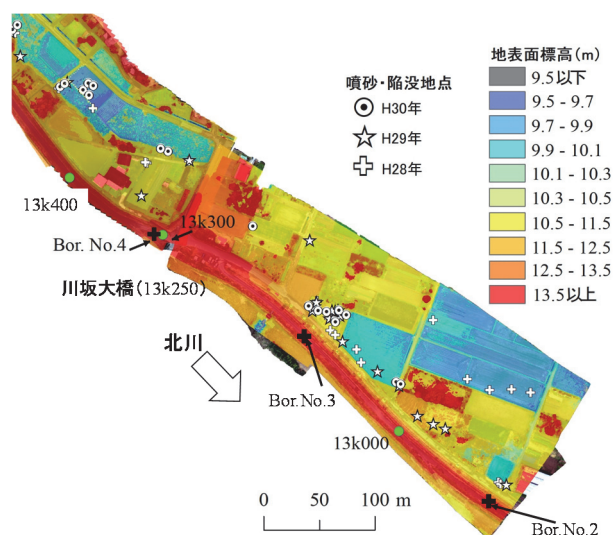
図-1 下流側区域のオルソ画像と地表面標高分布、噴砂地点

UAVから地表面の写真を多数撮影し、SfM (Structure from Motion) を用いて作製したDEM (数値標高モデル) を基に、下流側区域のオルソ画像と地表面標高のコンターを図-1に示す。調査地点は北川左岸12k900～13k200の川坂大橋下流地点である。図-2に、当該区域を拡大し、過去3年間H28-H30の出水で噴砂や陥没が発生した箇所（詳細は文献1）を加えて矢板工の設置時期・範囲、旧河道域を示す。噴砂が多く観察された13k100付近は旧河道であり、その両側が自然堤防である<sup>9)</sup>。堤内地は水田部分が1～2m程度低くなっている。

多くの噴砂地点は比較的地表の標高の低い箇所、旧河道箇所に分布しているようである。ただし、標高が低くなく、旧河道でない箇所でも噴砂が発生している。

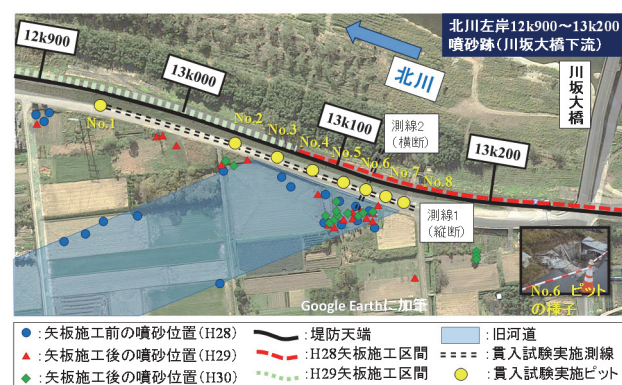
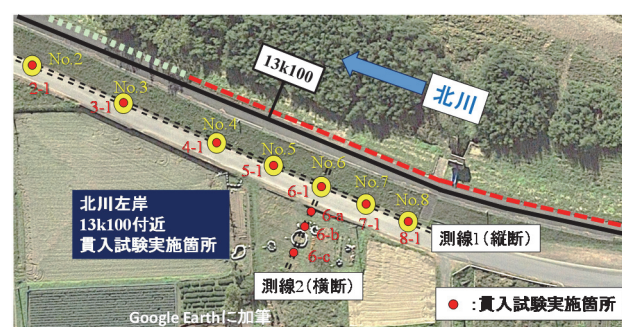
図-2 噴砂および矢板工設置地点、調査・試験実施箇所

次に矢板の効果について確認する。平成28年度及び29年度には被災後に順次矢板が施工されている。図に示すように矢板の施工前後で、噴砂の個数や発生位置に変化が見られる箇所と見られない箇所があった。具体的には、12k900～13k000付近では平成29年度に矢板を施工したことによって、平成28年度から繰り返し発生していた噴砂が平成30年度においては抑制されている。特に、堤防から比較的距离がある箇所では顕著である。一方で、13k100付近では平成28～30年度を通して矢板施工前後で噴砂の発生箇所や被災規模に大きな変化は見られない。このように矢板の施工によって噴砂が抑制された箇所と抑制されていない箇所があった。

図-2には北川左岸下流側区域12k900～13k200の貫入試験および土質試験の実施箇所を示している。法尻下のゆるみの有無を調べるために、法尻下部のカゴ工および道路のアスファルト舗装を一時的に剥がした8つの調査ピット（下流からNo.1～No.8、深さ1.0-1.5m程度、図-3）にて2種類の貫入試験、原位置透水試験、試料採取による粒度試験等を行った。

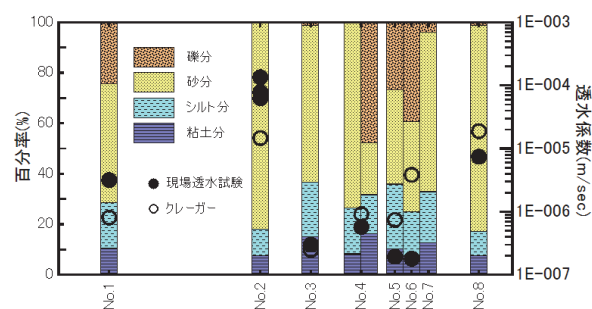
図-4 裏法尻の調査ピット底面の土の粒度組成と透水係数

ピット底面の土を採取し、粒度分布試験を実施した。また、ピット底面において現場透水試験を実施した。変水位による簡便な方法で行っており、飽和透水係数が正確に求められているとは言い難いものの、少なくとも透水係数の相対的な変化は十分に捉えることができると考えられる。この粒度分布試験の結果と現場透水係数、またクレーガーの粒径を用いた透水係数の推定値を図-4に示す。なお、No.7においては、試験機の筒とその周囲の地盤との間から水が漏れてしまうルーフィングが発生し、地盤自体の透水係数を得ることができなかった。

全体的には、現場透水試験結果及びクレーガー式による推定結果の両者とも、細粒分が多く含まれている箇所ほど透水係数が低くなる傾向を示している。しかし、No.5、No.6の細粒分含有率がNo.3、No.4と比較して特に多くないにも関わらず、No.5、No.6の現場透水試験による透水係数は低い値を示している。この結果は、調査期間中に発生した降雨によって、No.5、No.6、No.7のピット内には20cm程度の水深で水が溜まっていたことと良く整合している。さらに、No.5、No.6の付近が、川坂大橋下流側で最も大規模な漏水が確認された場所となっている。

したがって、被覆土層の透水係数が低く、透水層の圧力を逃がさない地盤構造が、大規模な漏水に結び付いたとも考えられる。

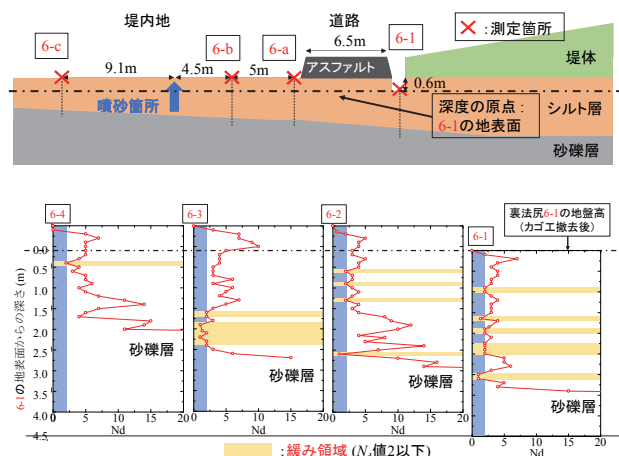
図-7 貫入試験結果（堤防横断方向：測線2）

13k100付近では法尻から30m程度離れた堤内地内でも多数の噴砂が発生しており、この基礎地盤内の緩みを把握するために堤内地の3箇所と裏法尻の1箇所、計4箇所（測線2）で貫入試験を実施した結果を図-7に示す。深度の原点はカゴ工撤去後の裏法尻6-1における基礎地盤地表面である。ここでは、相対的に $N_d$ 値が小さい2以下の領域を緩み領域と定義し整理している。

いずれの箇所でも基礎地盤内に緩み領域が確認された。特に、噴砂発生箇所に最も近い箇所6-3では深度2.0～3.0mに局所的な緩みが生じており、基礎地盤上層の液状化、噴砂に伴う土粒子の流動によるものと考えられる。また、同地点では噴砂が発生した周辺の堤内地のみならず裏法尻下部にも緩みが生じていることが確認された。模型実験においても、裏法尻の基礎地盤から堤外側へ緩みが進展することでパイピングに至ることが明らかになっており<sup>2),3)</sup>、現地においても同様の現象が発生していたといえる。

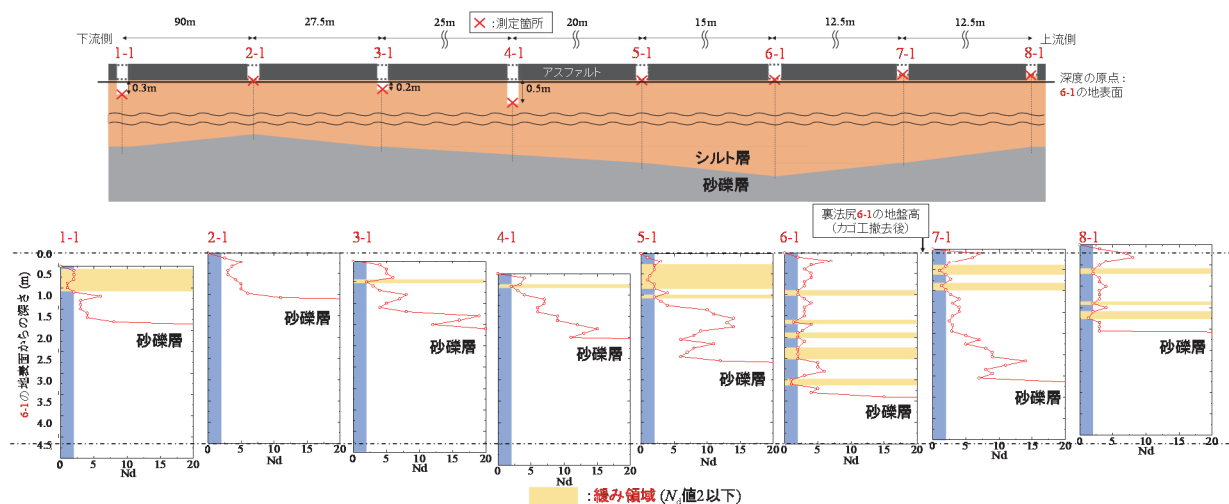
図-8 裏法尻部の貫入試験結果（堤防縦断方向：測線1）

堤内地において噴砂が集中して発生した箇所と発生しなかった箇所における堤防裏法尻で貫入試験を実施し、緩み領域の有無を比較した。図-8に同地点における貫入試験結果および断面概要図を示す。なお、深度の原点は

裏法尻6-1（ピットNo.6内）における基礎地盤地表面である。図より堤内地において噴砂が多数発生した地点に近い5-1（No.5）、6-1（No.6）では3-1（No.3）、4-1（No.4）と比較して多くの緩み領域が確認された。特に、6-1においては深度3.0mにおいて貫入抵抗がほとんど無い $N_d$ 値1以下の極めて緩んだ領域が存在していた。

また、下流ほど、砂礫層（ $N_d$ 値20以上）が浅く分布していると言える。一般的に透水層を覆う難透水層の層厚が薄いほど噴砂は発生しやすく、パイピングは進展しやすいが<sup>2),3)</sup>、この箇所は、下流箇所と比較して被覆土層が厚かった。3章で考察したように複層基盤の基盤下層と被覆土層の透水係数比が大きいことの影響も考えられる。また、同地点の噴砂は旧河道と隣接することで、境界部分が行き止まり構造と同様の働きを示した可能性も考えられる。今後、詳細な検討が必要である。

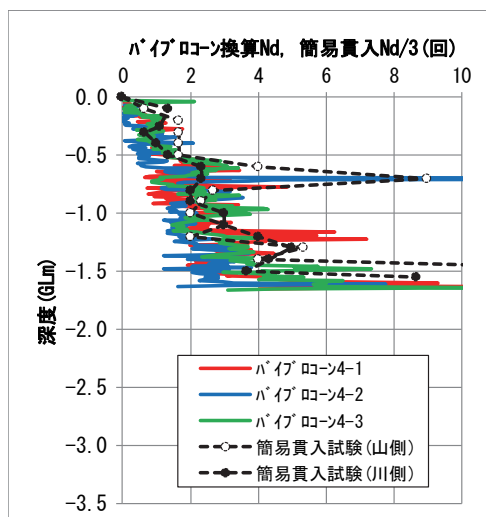
(a)ピットNo.4：近傍で噴砂が確認されなかった箇所

ピットNo.4では、簡易動的貫入試験、バイプロコーン共に深度1.6m程度で貫入不能となり、緩みや空洞は確認されなかった。

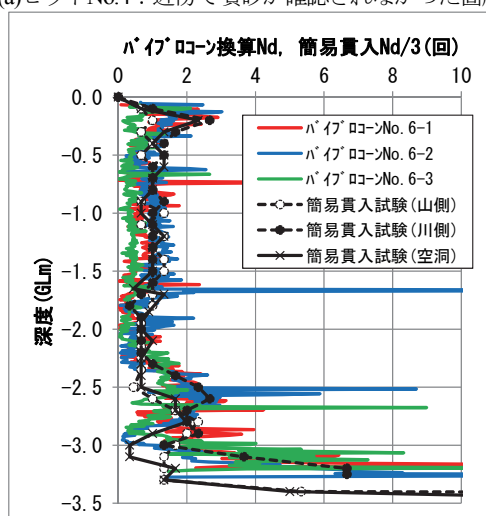
(b)ピットNo.6：近傍で噴砂が確認された箇所

一方、噴砂多発地点近傍のピットNo.6では、簡易動的貫入試験、バイプロコーンともに深度3.5m付近まで貫入し、ピットNo.4より貫入深度が深くなった。さらに換算 $N_d$ 値が1程度を示す部分が連続することから、全体的に地盤が緩んでいることを確認した。また、深度2m付近、深度3m付近では、コーンが急速に自沈する状況が確認され、極めて緩い部分が存在することを確認した。

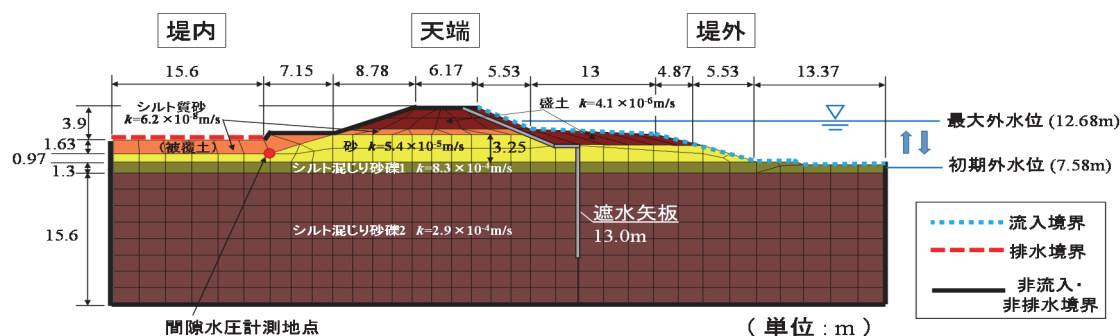
図-10 浸透解析モデルの概要図（宮崎県北川左岸13k100地点）

図-10に解析モデルの概要図を示す。使用する解析モデルは宮崎県北川左岸の13k100地点を参考に作成した。設定した各材料の透水係数も図に示す。いずれの材料も飽和体積含水率は簡単のため0.4に設定した。堤外側の基礎地盤の遮水矢板の有無の影響についても比較した。

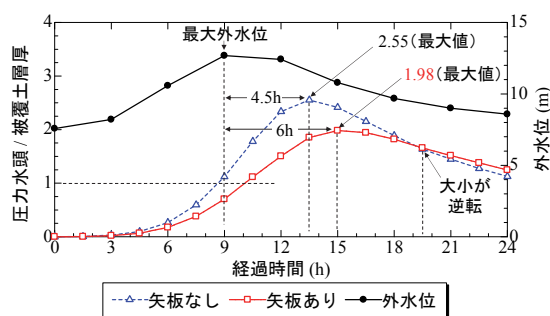
図-11 外水位波形と裏法尻直下の過剰間隙水圧の経時変化  
(平成30年の実際の洪水時の水位波形)

図-11に堤外側に入力した外水位波形と堤防裏法尻直下の過剰間隙水圧の経時変化を示す。外水位は、平成30年9月30日から10月1日にかけて発生した出水時において、同地に最も近い長井観測所で記録された水位を参考に設定した。また、図の縦軸は堤防裏法尻直下（位置は図-10参照）の過剰間隙水圧（初期値からの増分）の圧力水頭を被覆土層厚1.63mで除し、無次元化した値である。まず圧力の最大値を比較する。矢板無しのケースでは最大値が2.55であるのに対し、矢板を設置したケースでは

1.98に減少(約2割の低減)している。よって、法尻付近の漏水の総流量も低減していることになり、流出する土粒子量を減らしたと考えられる。さらに、圧力が最大となるタイミングは、外水位がピークを超えてから矢板無しで4.5時間後、矢板有りで6時間後となっており、矢板は堤内の圧力上昇を遅延する効果が見られる。図-12には、比較のため外水位が低下し始めてから1.5時間後の10.5h経過時(矢板の有無にかかわらず図-11の縦軸の無次元化した圧力水頭の値が1を超えた時点)における流速ベクトルと流速長コンターを示す。矢板の有無に関わらず堤外から堤内に浸透流が発生しているが、矢板を設置した場合、天端下の流速が低下し、堤内への流入を抑制している様子が確認できる。

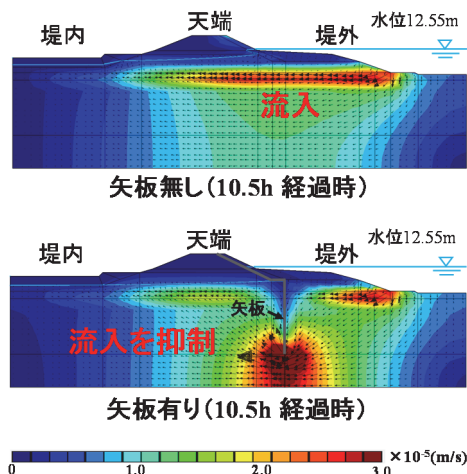
図-12 外水位ピーク後(10.5h経過時)における矢板の有無における流速ベクトルと流速コンター

以上のことから、矢板設置後にも噴砂が発生した場合でも、堤防の突発的なパイピング破壊を抑制していると考えられる。ただし、今後は三次元的浸透流れによる矢板設置の範囲や深度を考慮した抑制効果についての検討も必要である。
