# 2016年8月豪雨における常呂川支川の 破堤機構の解明

## UNRAVELLING THE BREACH MECHANISM OF TOKORO RIVER TRIBUTARIES DURING HEAVY RAIN IN AUGUST 2016

深澤アダム翔<sup>1</sup>・渡邊康玄<sup>2</sup>・島田友典<sup>3</sup>

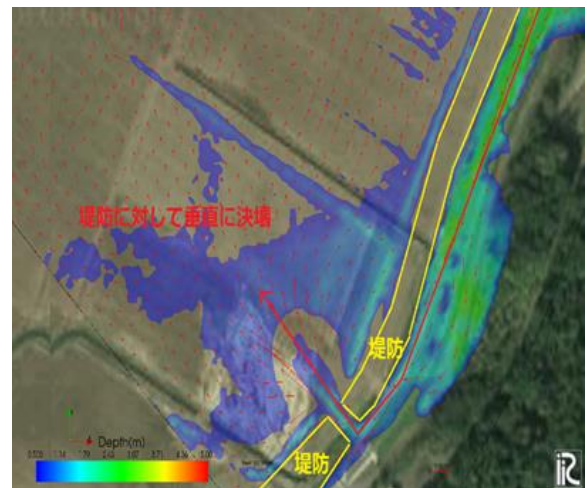
図-5 柴山沢川の堤防決壊後

堤防の決壊開始時から拡幅終了時において氾濫流の挙動がどのように変化しているかを比較する。最初に、堤防決壊直後の氾濫状況を図-5に示す。この時点では堤外地から堤内地に流れていく氾濫流の向きは堤防に対し垂直であることが確認できる。堤防決壊後の時点ですでに柴山沢川の自流はほぼない状態になっており、今回の破堤は本川の影響によるものと確認できる。

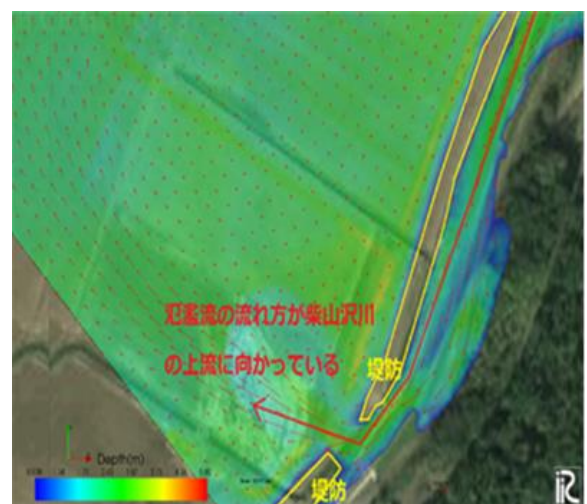
図-6 柴山沢川の拡幅終了時

破堤拡幅時における氾濫流量の挙動を図-6に示すが、拡幅終了時にかけて堤外地から堤内地に流れる氾濫流の向きは変化し、常呂川本川の背水の影響を受けて、河道法線に対し直角方向から上流方向に向きを変えていることが確認できる。

氾濫流が上流に向かうことによって破堤箇所の上流側が侵食を受け、破堤部の上流方向に拡大している。また、破堤拡幅終了時における氾濫状況を図-6に示す。この段階では時間の経過とともに堤外地と堤内地の水位差は小さくなり、氾濫流は減少していった。

前述までの計算結果より、氾濫流況について柴山沢川では下流から上流方向へ、東亜川では堤防法線に対してほぼ直角方向へと向かう流向であった。この破堤拡幅機構の相違について、図-6 及び図-10 より堤防決壊時における自流流量の相違であると考えられる。柴山沢川では堤防決壊後、自流がほぼ存在しない状況で本川背水の影響が大きく寄与していたと考えられる。一方、東亜川では堤防決壊後も、一定の自流が存在していた状況で、破堤拡幅には自流と本川背水の影響があったと考えられる。

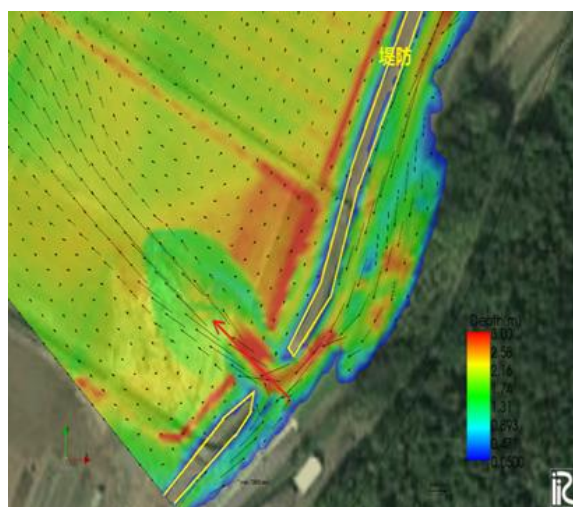
図-13 (柴山沢川) 拡幅終了時の氾濫流の挙動

図-13 に破堤拡幅が概ね終了した時点の水深及び流速ベクトルを示す。再現計算を行った図-6 と同時

刻であるが、再現計算では氾濫流向は下流から上流に向かっているが、本ケースでは堤防決壊直後と同様に堤防法線に対して概ね直角方向に向いている。これは堤防決壊後も上流からの自流の流れがあることで、本川背水により上流に向かう流れと破堤開口部付近の河道でぶつかりあうことで、正面越流破堤に近い形態になっていると考えられる。以上より背水区間の影響を受けるような支川では同一地点の堤防であっても、支川の自流の流量及び流量ピークの出現時間が異なることで、破堤拡幅機構に相違が見られることが明らかとなった。これは堤防決壊時の被害軽減対策技術を検討する上でも複数の条件を考慮する必要性を示唆するものである。
