平成27年9月関東・東北豪雨における鬼怒川 上山川地区堤防と地下水動態について

LEVEE DAMAGE AT THE KINUGAWA KAMIYAMAKAWA DISTRICT AND
GROUNDWATER MOVEMENT IN THE KANTO-TOHOKU HEAVY RAINFALL IN
SEPTEMBER 2015

Based on the Kanto-Tohoku heavy rainfall, the foundation leakage occurred in the Kinugawa levee. Since the groundwater supply from the landside of the levee was presumed to be one factor of the leakage, we attempted to investigate causes of the leakage. We measured pore pressures of the levee foundation and comprehensively analyzed data such as rainfall, river water level, construction history and so on. The observed water levels within the levee suggested the effects of groundwater supply from the landside and existence of waters was recognized. A future survey plan was proposed for understanding of the three-dimensional geological structures and making countermeasures.

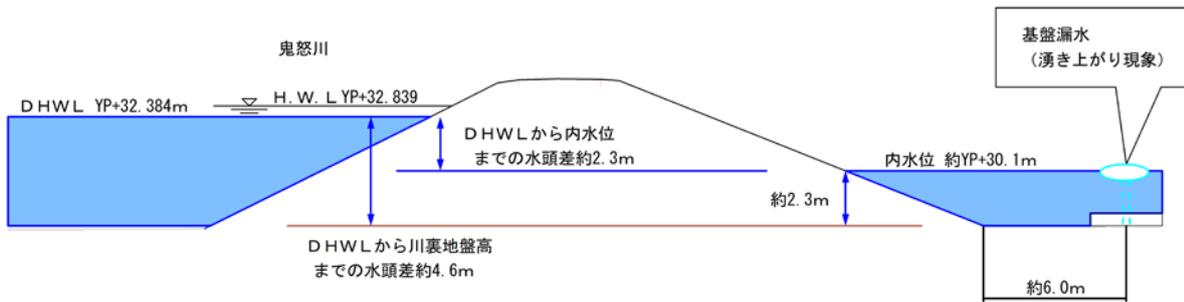
図-4 漏水発生時の水位状況

被災時の現地状況は、写真-1および図-4に示すように、鬼怒川本川水位が計画高水位 YP+32.839m に対し YP+32.384m、背後地（堤内側）は内水による氾濫が発生しており、内水氾濫水位はYP+30.1m程度で内水深約2.3mであった。

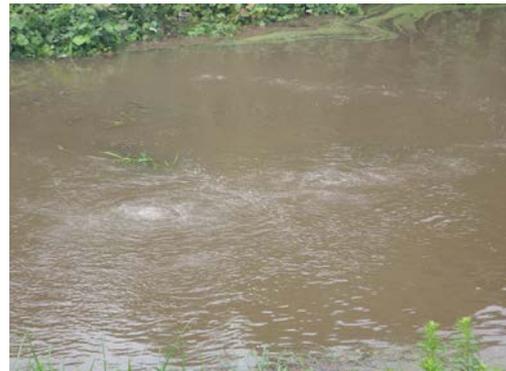
写真-2 漏水状況 (湧きあがり)

漏水は、写真-2に示すように、内水氾濫の水面に複数の大きな湧きあがりに伴う渦を形成する程の鉛直流速を伴う基盤漏水で、堤防裏法面の変形に関する情報も未確認ながら寄せられた。幸い致命的な被災には至らなかったが、内水湛水がなければ、パイピング破壊を生じた可能性も否定できないものであった。

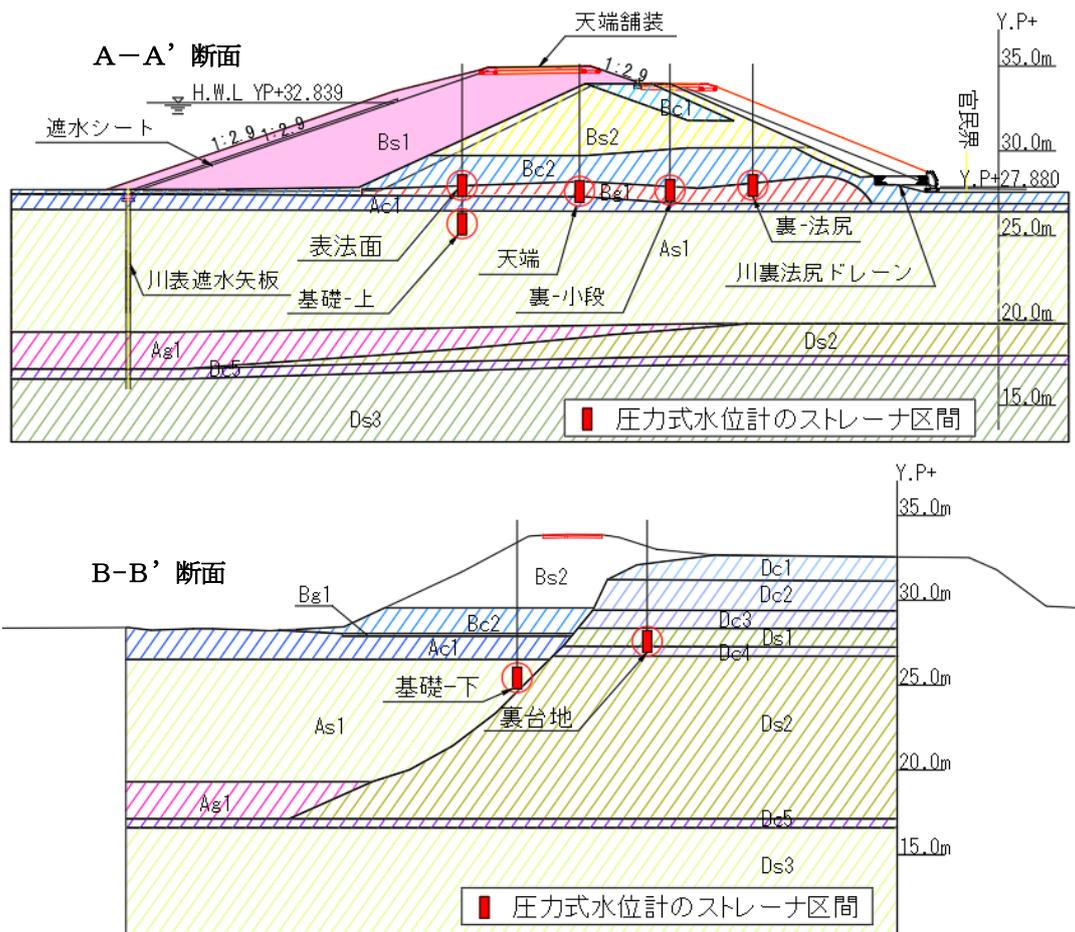
図-5 地質想定図と圧力式水位計の設置箇所

質調査結果に加え、平成28年11月に新たに実施した漏水箇所（川裏側法尻）の開削調査および堤防横断上でのボーリング調査結果から、図-5に示す地質想定図を作成した。この地質想定図を基に、上山川地区における堤防漏水の被災メカニズムは、鬼怒川の河川水が既設堤防基盤部のBg1層及びAs1層から漏水したものと想定した。

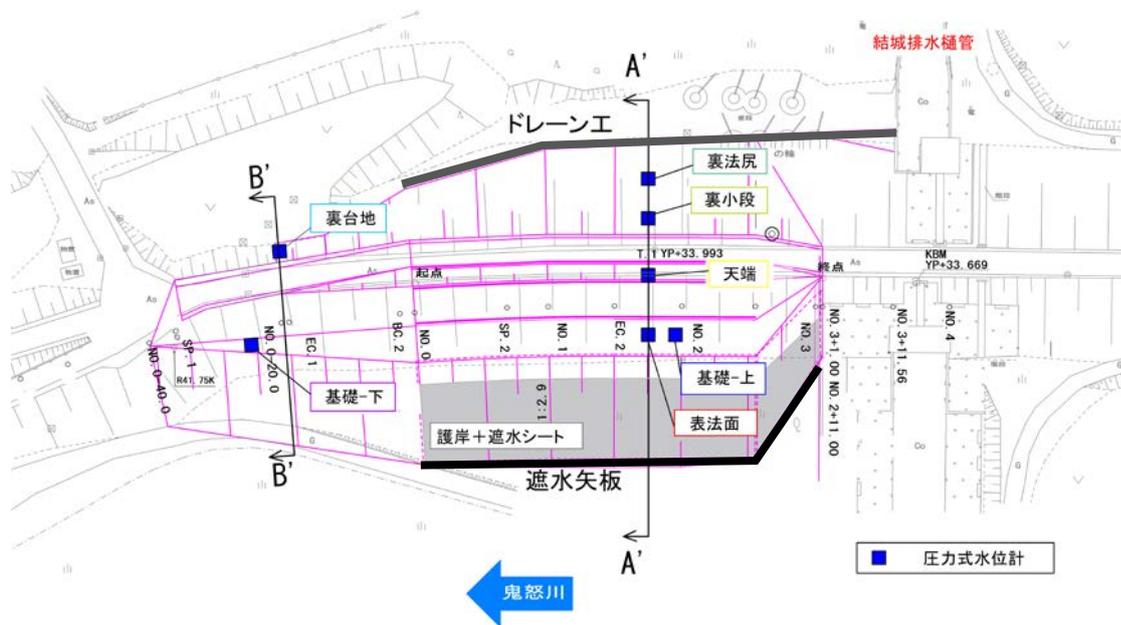
図-6 主な漏水対策工と圧力式水位計の位置図

堤体の地下水状況を観測するため、図-5および図-6に示すように、漏水が確認されたA-A'断面に、既設堤防基礎部のBg1層およびAs1層を対象とした部分ストレーナによる圧力式水位計を5箇所設置した。さらに、堤防裏台地からの地下水供給を想定し、A-A'断面から下流約50mをB-B'断面として、部分ストレーナによる圧力式水位計を2箇所設置した。観測結果について地下水位($p/\rho g + z$)を標高(Y.P.+m)で評価して図-8に示すようにグラフ化し、鬼怒川水位および雨量との相関関係を考察した。

こうした状況に対し、当該地区では、浸透路長を延長し動水勾配を低下させる堤防断面拡大、堤防基盤の浸透層を遮断し浸透水量を低減する川表遮水矢板、堤体内へ

の浸透水量を低減する川表法面遮水シートおよび天端舗装、堤体内の浸透水を法尻から排水し、堤体内の水位を低下させる川裏法尻ドレーン工を実施した。

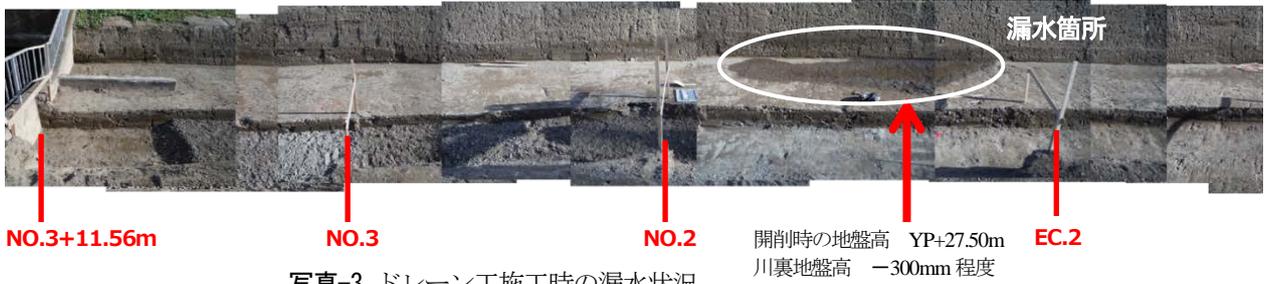
写真-3 ドレーン工施工時の漏水状況

ところが、平成29年2月、漏水対策工のドレーン工を施工するため川裏法尻部を掘削したところ、漏水箇所に近い掘削面から写真-3に示す漏水が確認された。平成28年6月に川裏側遮水矢板を打設済みであり、かつ漏水確認日より前15日間は無降雨であったことから、河川側からの伏流水や、降雨による堤体内に残留した雨水の影響であるとは考えづらいため、当該地には何らかの地下水供給源が存在し、それが基盤漏水被害の危険性を高めていた可能性があると考えられた。

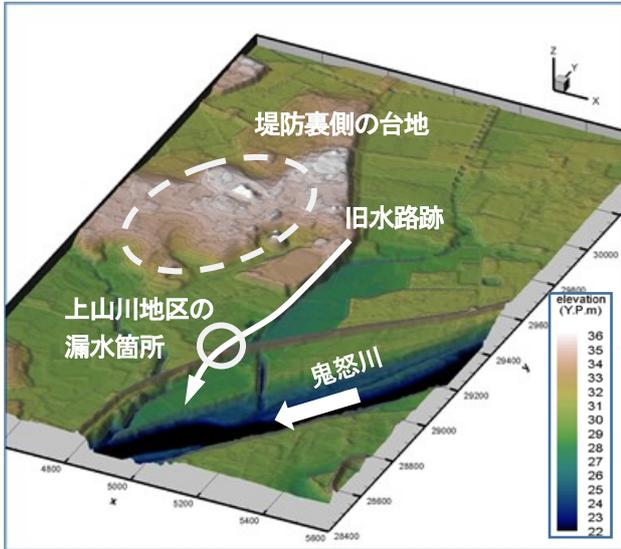
図-7 上山川地区の数値標高モデル図

地下水供給源を解明するにあたり、地下水観測と併せて現地の地形情報が重要な判断材料になると考え、図-7に示す堤防裏側の台地や排水路を含めた周辺地形の数値標高モデルを作成するとともに、過去の堤防改変履歴を調べた。その結果、写真-4に示すように、漏水箇所は1970年代まで無堤部であり、漏水箇所付近には結城排水路があり、水が流れていたことが判明した。1980年3月に結城

排水樋管が完成した際に旧水路を埋め戻して堤防が整備されたが、数値標高モデルでは漏水箇所地盤標高と堤防裏側の台地標高では約3m程度の高低差が確認できることから、堤防裏側の台地から堤防に向かい旧水路跡を通じて地下水が供給されている可能性が考えられた。

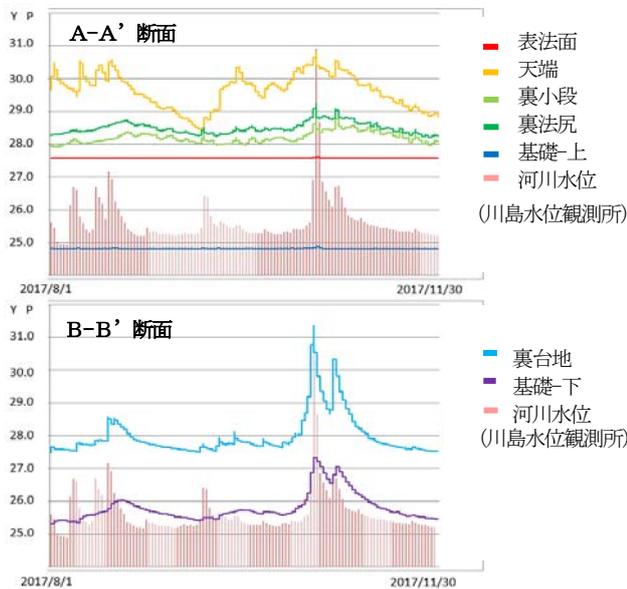
図-8 観測結果を地下水位(p/ρg + z) として相関グラフ

A-A'断面における堤体内の地下水位は、漏水対策工を実施し、河川側からの水の供給が遮断されているにもかかわらず、基礎-上を除き、ほぼ一貫して約4km上流にある川島水位観測所のY.P.換算水位より高い値を観測している。また、B-B'断面では、基礎-下と裏台地の観測結果は、水位差を2m程度保ちながら、ほぼ同様の傾向で推移している。このことから同一の帯水層の観測データであると考え、観測点間の水平距離は約7mであることから、動水勾配は $2\text{m}/7\text{m} \approx 285\%$ となる。これらの地下水動態に対し、水理学的には説明が困難な結果となった。

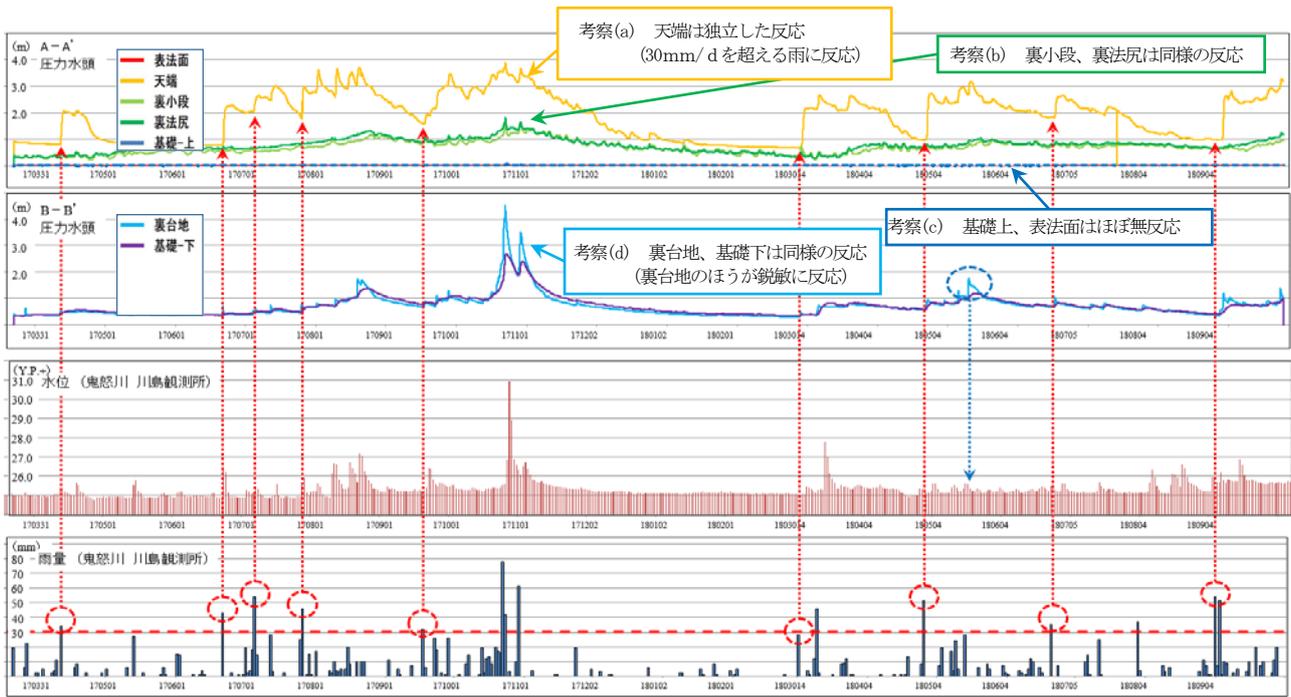
図-9 観測結果を圧力水頭($p/\rho g$)とした相関グラフ

平成29年3月から平成30年9月までの期間における観測結果を圧力水頭($p/\rho g$)として、図-9に示すようにグラフ化し、鬼怒川水位および雨量との相関関係を再考察すると、様々な関係性が確認出来た。以下に考察結果を述べる。

(a) A-A'断面の天端観測孔は基礎-上観測孔を除いて、同じBg1層の観測を想定していたが、独立した挙動を示している。30mm/日を超えるような、比較的規模の大きな降雨に対して天端観測孔は大きく反応し、他の観測孔と比較して水頭で1.5m~2.0m程度高い間隙水圧が観測された。間隙水圧の上昇と低下の反応速度が異なり、上昇速度が急激なのに対して低下速度は緩やかである。これらの結果から、天端観測孔は地質想定図を基に推定したBg1層とは異なった帯水層の間隙水圧を観測している可能性が高く、また観測している帯水層は供給された地下水が不透水層等で逃げ場を失い高い圧力を有していると考察した。

(b) A-A'断面の裏小段、裏法尻の両観測孔は、類似した挙動を示している。降雨との相関は単発の降雨には反応が鈍く、長雨に反応しており、平成29年10月の台風22号による70mm/日を超える降雨においても間隙水圧は比較的安定している。これらの結果から、裏小段、裏法尻の両観測孔は地質想定図どおりの同じBg1層を観測しており、間隙水圧の急激な上昇が見られないのは川裏側ドレ

(c) A-A'断面の基礎-上、表法面の両観測孔はB_g1層とAs1層の異なる帯水層の観測を想定しているが、両観測孔とも観測期間中ほぼ反応を示していない。平成29年10月の台風22号の降雨のみ僅かな間隙水圧を観測していることから、反応が無いのは観測機器の故障ではないことを確認した。これらの結果から、漏水対策工が効果を発揮しており、河川側からの水の供給がほぼ遮断され、さらに不透層あるいは不透水層によって遮断された箇所を観測値であると考察した。また、両観測孔と天端観測孔は隣接しているが、観測結果があまりに異なっており、異なる帯水層を観測しているものと考察した。

(d) 裏台地、基礎-下の両観測孔は、河川堤防に台地が接しているB-B'断面の観測孔である。B-B'断面は漏水対策工区間より下流に位置し、河川水を遮断する矢板や堤防法面の遮水シートが施工されていないため、A-A'断面と比較して降雨や河川水位との相関が高い。As1層とDs1層の異なる帯水層を想定して観測しているが、類似した挙動を示していることから、地質想定図と異なり、同一の帯水層の観測結果である事も考えられる。また、それぞれの観測結果を詳細に見ると、台地に接している裏台地観測孔のほうが早く、鋭敏に反応していることから、川裏側台地側からの地下水供給に、より高い影響を受けているものと考察した
