# 平成 30 年北海道胆振東部地震において発生した 斜面崩壊の特徴

## CHARACTERISTICS OF LANDSLIDES TRIGGERED BY HOKKAIDO EASTERN IBURI EARTHQUAKE IN 2018

村上泰啓<sup>1</sup>・水垣滋<sup>2</sup>・西原照雅<sup>3</sup>・伊波友生<sup>4</sup>・藤浪武史<sup>5</sup>

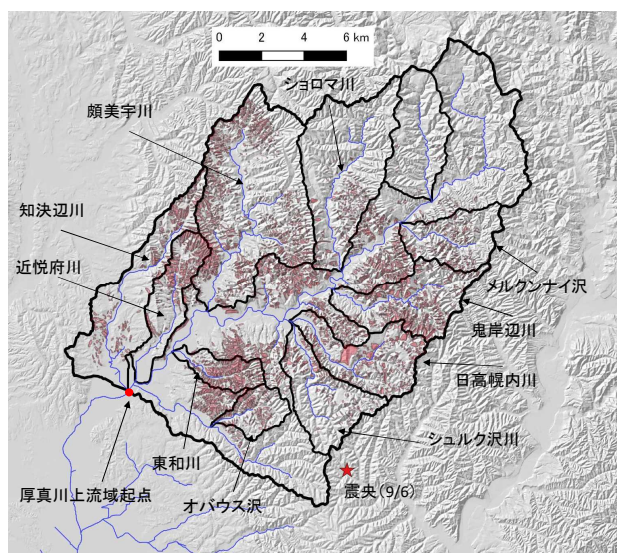
図-3 厚真川上流域内の崩壊地分布

い、ArcGIS の水文解析機能を用いて小流域を発生・抽出（図-3）した。次に各々の小流域に含まれる崩壊地を QGIS で抽出し、崩壊地面積を求め、流域面積で除すことで崩壊地面積率を算出し、表-1 に整理した。これによれば、東和川の崩壊地面積率が唯一 35 %を超えているほか、20 %台が 2 流域、10 %台が 3 流域あったことがわかる。また、今回の震災で発生した崩壊地面積を厚真川上流域で集計した結果、全体で 29 km<sup>2</sup> あり、崩壊地面積率で 11.1 %となった。国総研及び土木研究所の報告<sup>9)</sup>では、2004 年の新潟県中越地震の崩壊地面積率が 4.7 %、1999 年の台湾集集地震では 7 %とされており、今回の震災で発生した崩壊地は国内外の事例と比較しても高密度で発生したケースであったといえる。

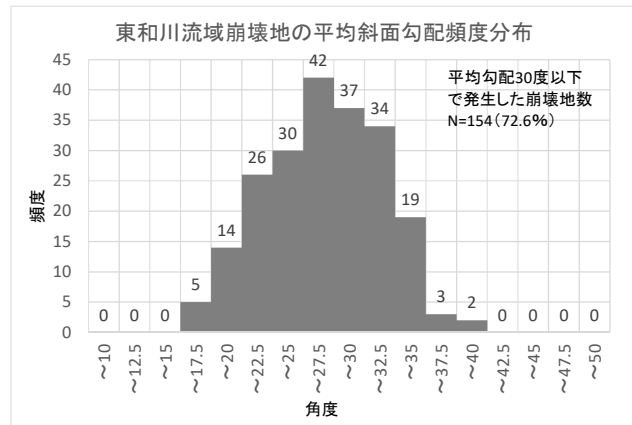
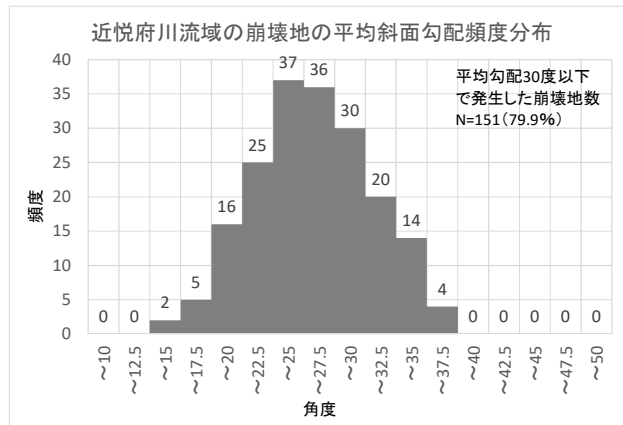
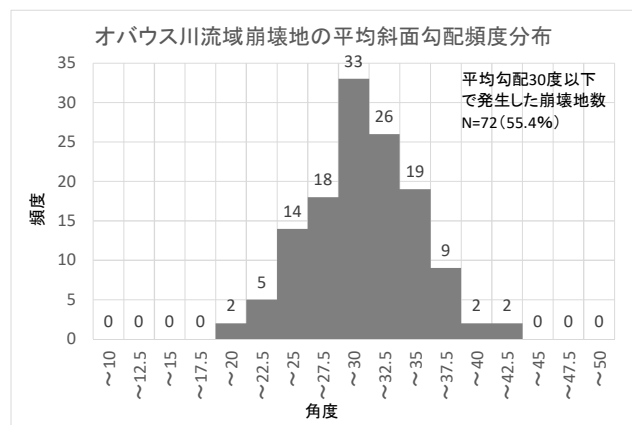
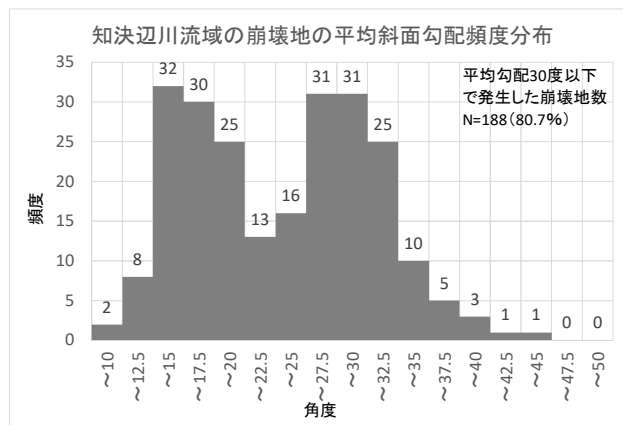
国土地理院で公開している 5m 解像度の地形データを震災前の元地形と仮定し、傾斜分布を GIS で求め図-4 に示した。図中、空白部分は 5m 解像度の地形データが未公開の領域である。傾斜分布を基に 4 支川流域内に含まれる崩壊地ポリゴン個々の平均斜面勾配を QGIS の地域統計機能で算出し、斜面勾配毎に頻度を求めた結果を図-5 に示した。東和川流域では最頻値が 27.5 度付近にあり、平均勾配 30 度以下の崩壊地は全体の 7 割強に達していた。同様に近悦府川流域では最頻値が 25 度付近、平均勾配 30 度以下の崩壊地が 80%弱、オバウス川流域では最頻値が 30 度、平均勾配 30 度以下の崩壊地が 55%であった。知決辺川流域ではヒストグラムのピークが 2 つあり、最

頻 15 度付近と 27.5 度～30 度付近にあり、平均傾斜 30 度以下の崩壊地は 80%を超えた。知決辺川流域でヒストグラムが 2 山になった理由としては、流域下流に比較的勾配の緩い地形が分布しており、そこで発生した崩壊が多かったことが考えられる。火山灰が厚く堆積した地域における、地震に起因した斜面崩壊事例<sup>9)10)</sup>では、斜面勾配が 30 度以下の比較的緩い斜面で崩壊が発生しており、今

図-5 4 支川流域の崩壊地の平均斜面勾配頻度分布

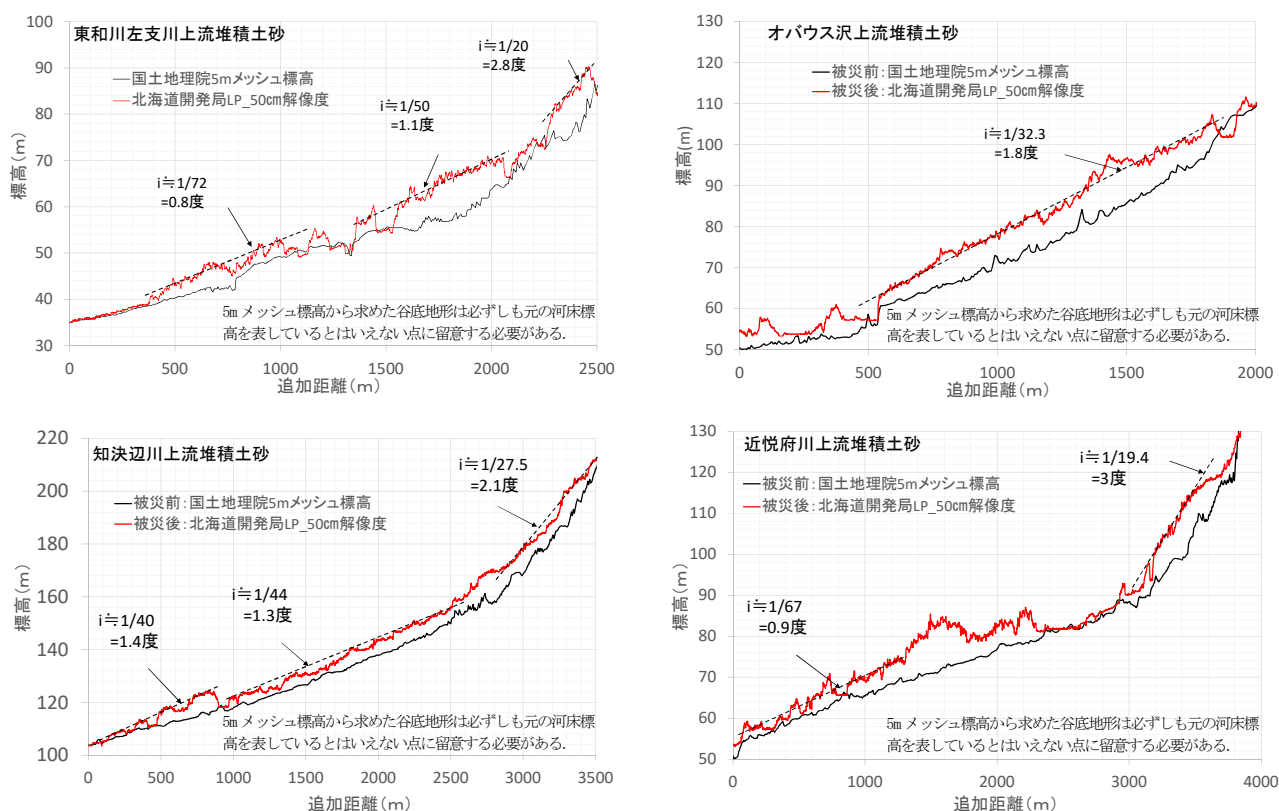
図-6 東和川, オバウス沢, 知決辺川, 近悦府川上流の谷底平野における堆積土砂勾配

ここでは、東和川左支川、オバウス沢、知決辺川、近悦府川における、谷底平野に堆積した土砂厚、堆積土砂勾配を推定するため、被災前地形を国土地理院5mメッシュ標高、被災後を北海道開発局が実施した航空レーザー計測結果とし、QGISのprofileプラグインを用いて比較を行い、図-6に示した。また、堆積土砂厚を計測したラインを図-7に示した。これによれば、堆積厚は数mから、多いところでは10m程度あることが読み取れ、堆積勾配は区間平均で見ると、急な区間でも3度弱であることが把握された。堆積土砂が火山灰由来のもろく細かい土砂であることを考慮すると、下流への再移動の影響を考慮しておく必要性は高い。

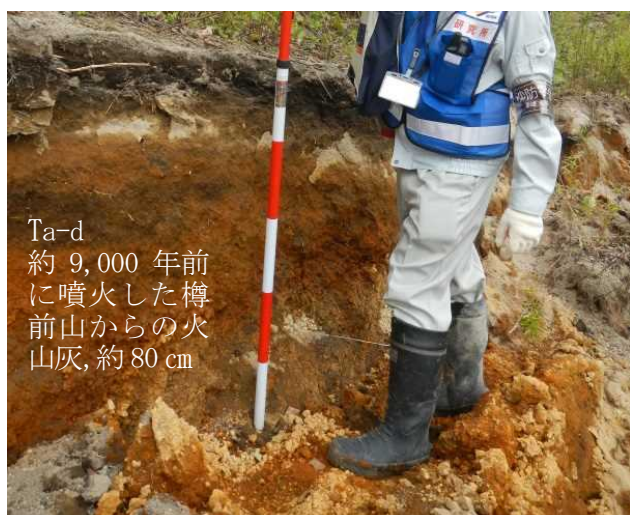
①東和川の崩壊地断面では約9,000年前の樽前山噴火に由来した火山灰 (Ta-d) がみられ、約80cmの厚さ (写真-1) が確認できた。土壌断面が露出しており、凍結融解作用などにより浸食され、土砂供給源となる可能性がある。

写真-1 東和川における崩壊斜面の火山灰露頭

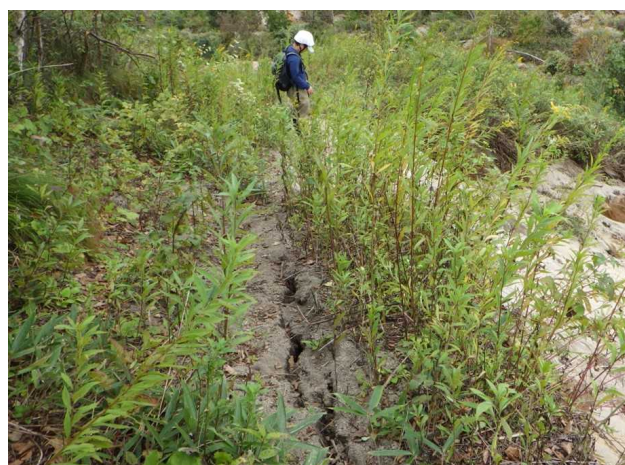
②稜線部分に表層土壌のひび割れ (写真-2) が少なから

ず見られ、今後の気象条件によっては、ひび割れ部から浸透した雨水等の影響で、土塊が再移動する可能性がある。

写真-2 東和川稜線付近のひび割れ状況

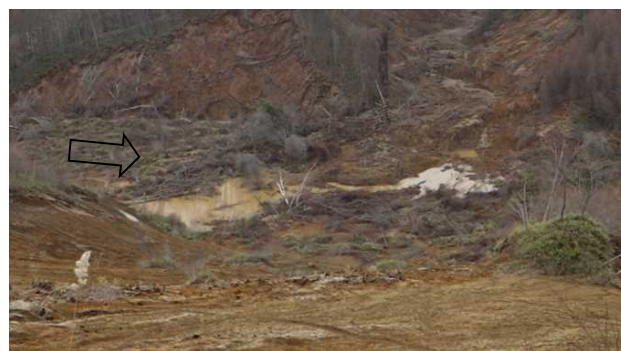
④谷底平野に堆積した土砂は、直ちに土石流的な土砂移動の危険性は少ないと考えられるが、凹部の湛水面（写真-3）が散見されるため、今後の気象条件によってはみずみちの形成にともない、堆積土砂が浸食・流出する可能性がある。

写真-3 谷底平野部の堆積土砂と湛水

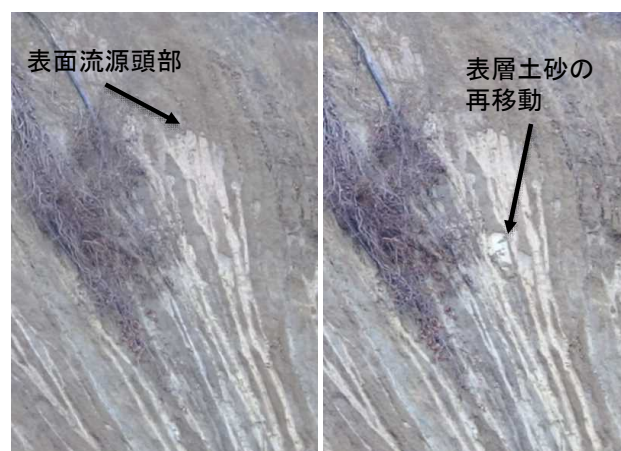
⑤12/4の現地調査時、時間雨量で2 mm程度の降雨に見舞われた際、東和川の崩壊地斜面上で表面流が発生した（写真-4）。表土が失われていなければ雨水は土壌に浸透するが、崩壊により難透水性の基盤が露出しているため、少雨でも表面流が発生した可能性がある。この現象は崩壊地が多発した流域において降雨時の流出率が増加する可能性を示唆するものであり、崩壊地が集中した東和川においては、濁水の長期化や不安定土砂の動態を注視しておく必要が高いと考えられる。

写真-4 崩壊斜面上で発生した表面流（東和川）

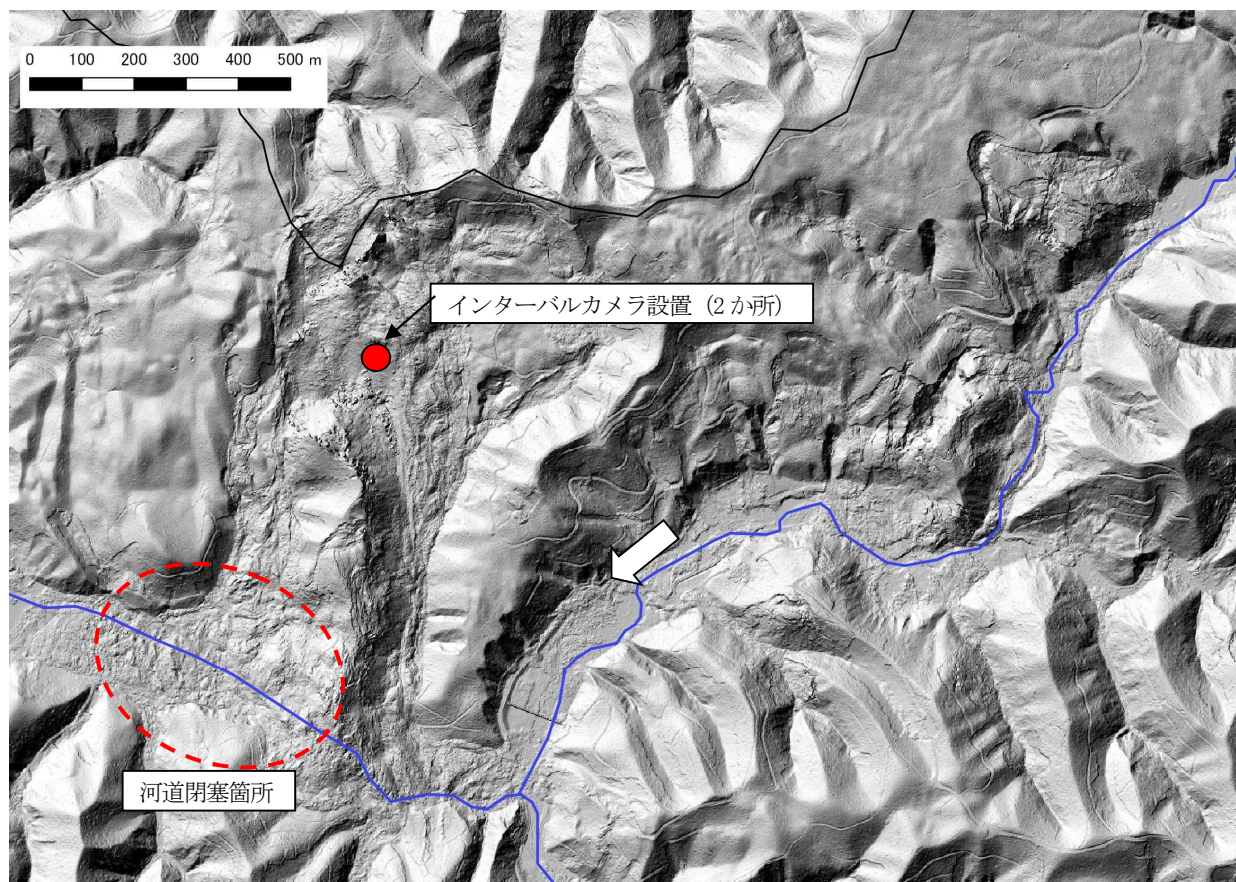
日高幌内川中流部では右岸側の尾根部（幅約400 m）が地震により滑動して河道閉塞<sup>12)</sup>が形成（図-8）された。筆者らは現地調査において、大きく動いた土塊の上方で、基盤岩が露出している状況を観察した。現地では軽舞層と呼ばれる泥岩砂岩互層の巨大な塊が露出しており、表面がスレーキング風化を呈していた。露出した泥岩が風化により細粒化し、河川に流入することで濁水ソースになることも想定されるため、筆者らは東和川と同様に、堆積岩露出箇所近傍にインターバルカメラを2基設置した。

図-8 日高幌内川で発生した河道閉塞（北海道開発局から情報提供を受けた航空レーザー計測結果から作成した陰影図）
