# 2019年長野県千曲川洪水氾濫を対象とした 家屋被害の調査報告と水害調査ガイドライン (案)の改善の提案

ON-SITE SURVEY FOR BUILDING DAMAGE DUE TO FLOOD INUNDATION  
AT CHIKUMA RIVER IN NAGANO PREFECTURE IN 2019 AND PROPOSAL TO  
IMPROVE GUIDELINES FOR FIELD SURVEY OF RIVER FLOOD DISASTER

八木隆聖<sup>1</sup>・呉修一<sup>2</sup>・石川彰真<sup>1</sup>  
Ryuusei YAGI, Shuichi KURE and Shouma ISHIKAWA

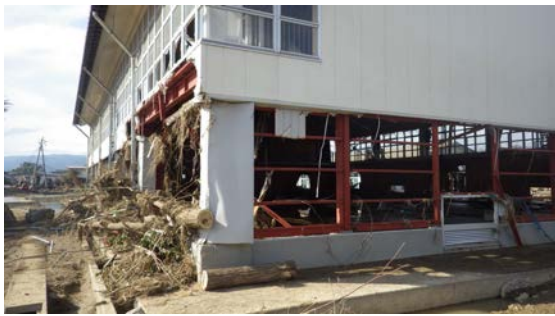
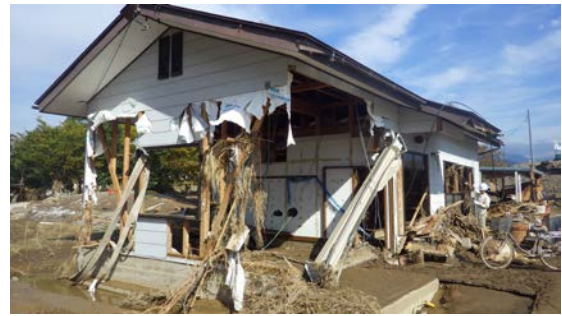
図-3 公共施設の被害状況の一例（左：体育館，右：公民館）

調査の過程で、被害の大きかった公共施設の写真を一

例として図-3に示す。公共施設の位置は後述する図-4を参照されたい。個人家屋の被災写真の公表は、本論文では差し控えたい。このような被害写真からも当時の氾濫流の強さが感じられる。穂保地区の80棟を対象とした調査より明らかとなった家屋の被害状況の分布を図-4に示す。図-4に示されるよう、堤防決壊地点から350 m離れた地点でも損壊大の被害がある点は特筆すべきである。従来から河川堤防から300 mまでの範囲に避難勧告を出す市町が存在したが、河川の規模に応じて、見直しが必要となる。更に図に示すよう、氾濫流により200 m程度流出した家屋も存在するなど、今回の千曲川の堤防決壊によって生じた氾濫流の強さが感じ取れる。

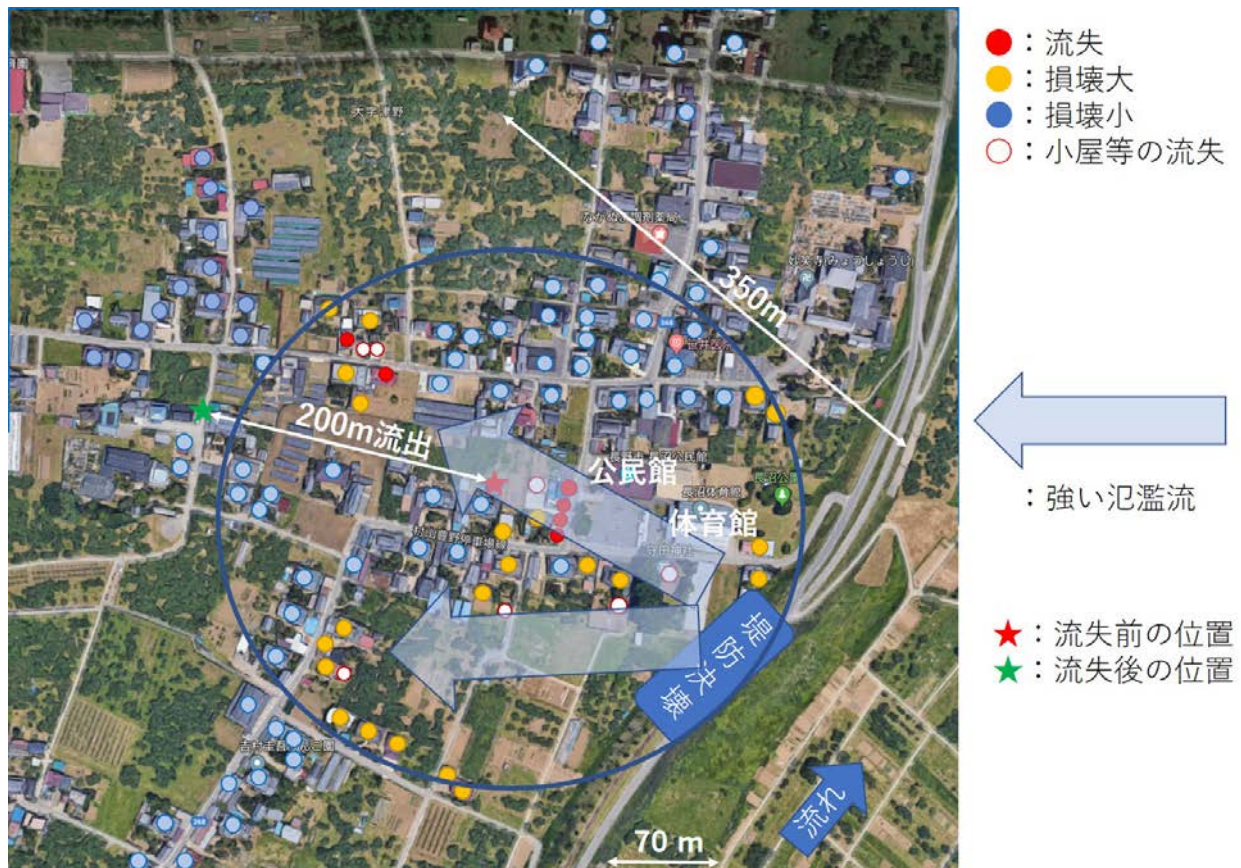
図-4 穂保地区における家屋被害の空間分布

重要な点として、図-4に示されるよう顕著な家屋被害は2方向に沿って生じていることがわかる。この2方向の流れはマスコミの多くの空撮動画などで実際に確認されている。これは、氾濫流が地形や家屋・植物群などの影響で、2方向に顕著な流れを示したものと推測される。図-5、6に家屋の被害状況と浸水深・床上浸水深の関係を示す。流失した家屋に対しては浸水深が測定できなかったため除外している。また浸水深の測定などの同意が得られなかった家屋も含まれていない。通常の浸水深

図-4に示した被害分類結果では、多くの家屋が損壊小となっている。しかしながら、長野市役所が実施した罹災証明用の家屋被害調査では、一括判定が導入され対象地区の全てが全壊と判定されている。調査の目的は異なるが、同じ家屋被害で「損壊小」、「全壊」と調査結果が異なれば、被災者の実際の感覚・心情と相違が生じる

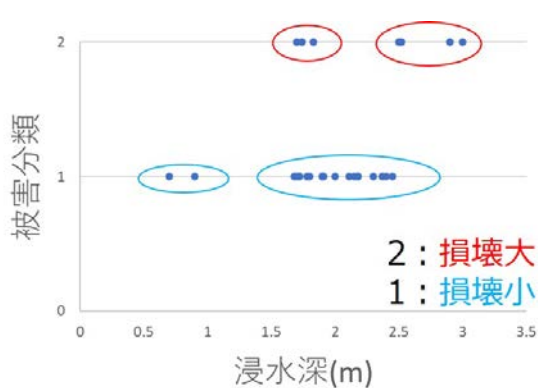
図-5 家屋の被害状況と浸水深の関係

のみならず床上浸水深も計測できたものが図-6であり、浸水深のみの図-5よりプロット数が減少している。浸水深からある程度の値（50 cmなど）を差し引いて床上浸水深とする場合もあるが、現場では氾濫流による土砂の堆積が顕著であったので床上浸水深を計測している。床上浸水深や浸水深の計測は現場では困難な場合があり、表-1に示すガイドラインの分類では浸水深の測定は不要で目視から判断できるようになっている。図より、損壊大の殆どは床上浸水深が大きいことがわかる。しかしながら、浸水深、床上浸水深が小さくても損壊大となった家屋も存在しており、当然ながら流速や流体力の影響と考えられる。今後は、氾濫解析を実施することで、家屋被害と流体力の関係を定量的に評価した家屋被害関数の作成を行う必要がある。また、氾濫解析でこの2方向の顕著な流れを表現可能かの検討も行う予定である。この

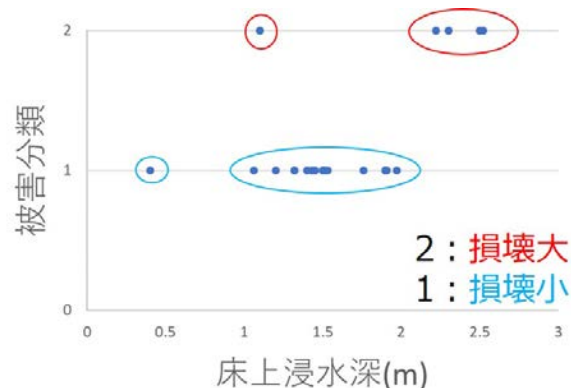
図-6 家屋の被害状況と床上浸水深の関係

浸水深の目安として床上1.0 m以上としたのは、図-6に示す今回の調査結果に基づいている。上記の分類を用いた場合、図-4の被害状況は図-7のように殆どの家屋で損壊小が損壊中となり、実際の感覚とより合致すると思われる。

- ・被害の程度：④損壊中
- ・浸水深の目安：床上1.0 m 以上 天井未満
- ・被害状況：損壊大ほどの被害はなく洗掘なども確認されないが、床上浸水深が深く、流況が異なれば損壊大や流失の恐れがあった。
