音更川における堤防侵食対策の効果と課題 — 流路変動にともなう大規模河岸侵食に対して 実施した危険度評価の検証 —

A CONSIDERATION ON THE EFFECTS AND ISSUES OF PREVENTIVE MEASURES FOR THE LEVEE COLLAPSE CAUSED BY BANK EROSION IN THE OTOFUKE RIVER - VERIFICATION OF RISK EVALUATION PERFORMED FOR THE SERIOUS BANK EROSION DUE TO CHANGES IN WATERCOURSES -

柏谷 和久¹・桑村 貴志¹・泉 典洋²・渡邊 康玄³・山口 里実⁴・横山 洋⁴
Kazuhisa KASHIWAYA, Takashi KUWAMURA, Norihiro IZUMI, Yasuharu WATANABE,
Satomi YAMAGUCHI and Hiroshi YOKOYAMA

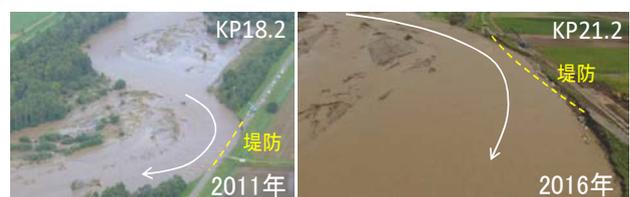
写真-1 音更川における堤防侵食箇所

前期出水時にも随所で河岸侵食や流路変動が生じてはいたが堤防被害は発生しなかった。その一方で、前出のKP21.2左岸における堤防の侵食が後期出水の終期に発生した(写真-1)。この付近は2011年出水後に実施した危険度評価でランク C に分類された箇所であり、低水護岸が未整備であった。水衝部における河岸侵食が高水敷で止まらず堤防裏法の法肩まで進行した。

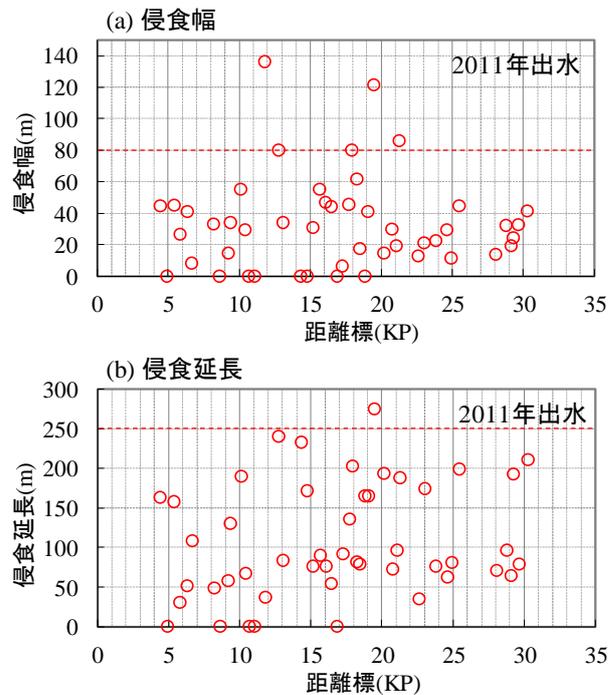
図-2 2011年出水時の侵食規模¹⁾

2011年出水時に発生した河岸侵食箇所の侵食幅と侵食延長を図-2に示す。広範囲で大規模な河岸侵食が発生し、最大で幅80m、延長250m程の侵食規模であったことがわかる。当時、出水前後の航空写真により河道形状の変化特性を検討したところ、流路の横断方向の蛇行振幅が出水によって増大し、また、蛇行流路そのものが出水中に下流側へと移動する傾向が明らかになった（図-3）。このような流路変動の特性に伴い、図-2に見られる大規模な河岸侵食が音更川の広範囲で発生したとされる。

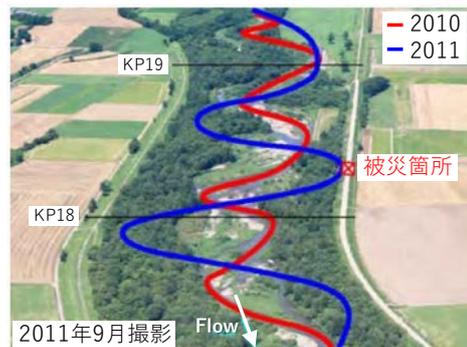
図-3 2011年出水の蛇行流路の変化¹⁾

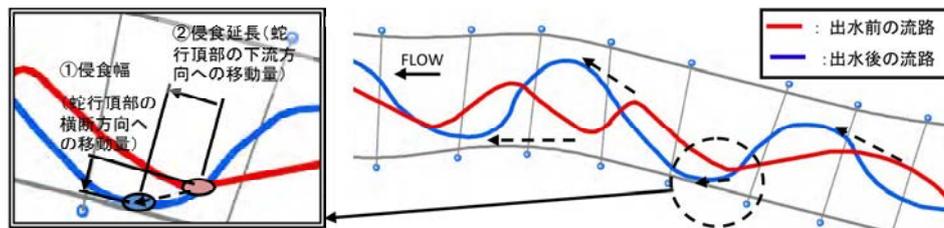
図-4 侵食予測範囲設定のイメージ

出水後の流路位置を予測し、堤防侵食の恐れがある若しくは必要な高水敷幅が確保できない緊急性の高い箇所に対策を実施する。

蛇行流路の振幅の増大と蛇行流路そのものの流下が大規模な河岸侵食の要因となる音更川において、予め堤防侵食の危険箇所を特定することは難しい。しかし、短期間で全川にわたって低水護岸を整備することは経済的にも難しく、段階的な整備が求められる。そこで、2011年出水時の実績に基づき、蛇行流路の水衝部では次の出水中に側方に最大80mおよび流下方向に最大250mの侵食が生じるとして侵食予測範囲を定めた。全ての蛇行流路水衝部に対して、侵食予測範囲を設定(図-4)し、予測された侵食範囲、堤防位置、既設護岸敷設区間および将来の河道整正を考慮して、図-5に示すように、ランク S, A, B または C に危険度を分類した。ここで、ランク S または A の上下流区間は、護岸端部からの侵食による破壊防止の観点から、護岸の機能維持に必要なすりつ

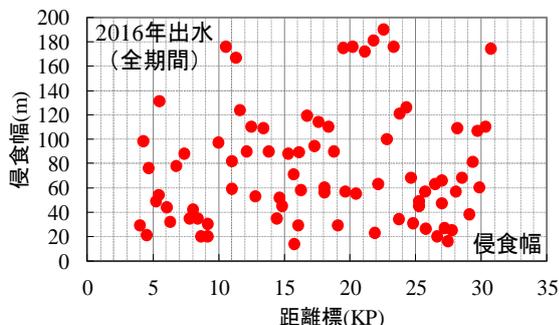
図-6 2016年出水時（全期間）の侵食規模

図-6より、連続した出水全期間でみるといたる箇所では侵食幅が80mを上回っている。しかし、前期出水と後期出水それぞれでみると、いずれの出水時の最大の侵食幅は80m程度、最大の侵食延長は250m程度であり、2011年出水における実績と同規模である。前期出水と後期出水は流量規模が大きく異なるにも関わらず、発生した最大の侵食規模は2011年出水時の最大侵食規模と同程度であったことが確認された。このことより音更川では、一

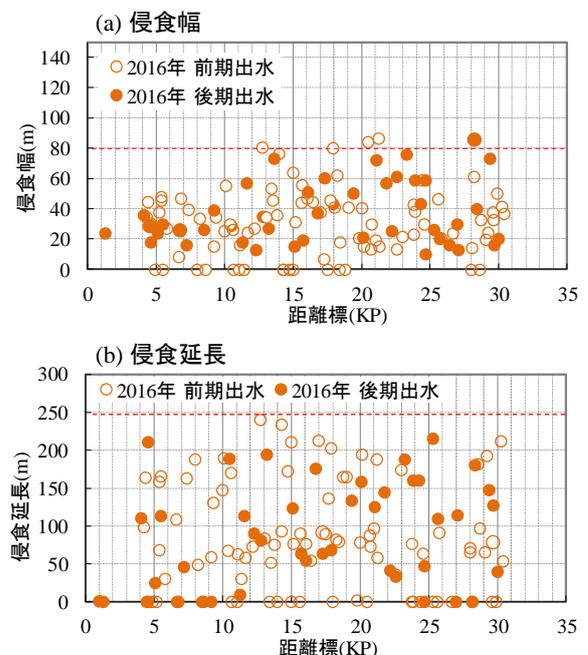
図-7 2016年前期出水時と後期出水時の侵食規模

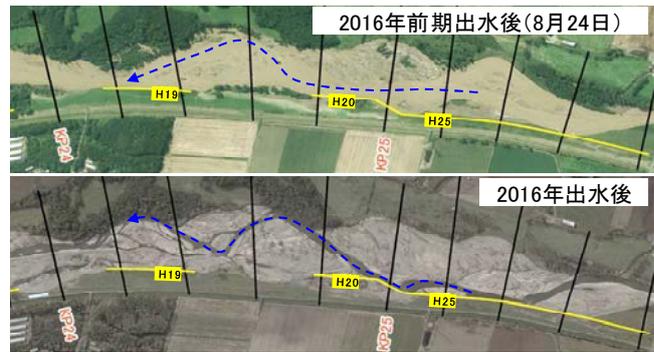
2016年出水の全期間中に進行した河岸侵食幅を図-6に示す。ここでは、出水前(2011年出水後撮影)と出水後(2016年出水後撮影)の航空写真を比較して、河岸侵食幅を計測した。また、2016年の出水期間中、前述の前期出水の終期(後期出水の前)にあたる8月24日に航空写真を撮影しており(写真-2)、これを出水前後の航空写真と比較し、それぞれ前期出水時および後期出水時に発生した河岸侵食幅と侵食延長を求めた。その結果を図-7に示している。

写真-2 2016年前期出水後(8月24日撮影)および2016年出水後の航空写真例

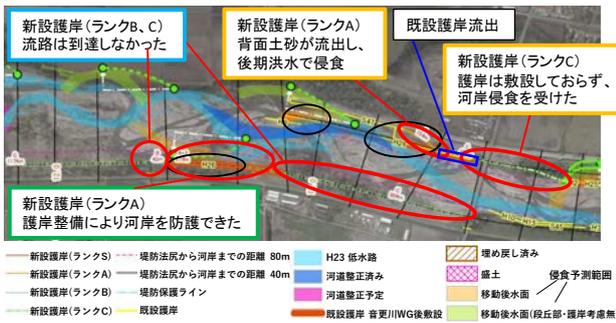
2011年出水後に実施した既往の危険度評価の妥当性を検証するため、上述の前期出水(先の評価後1番目の出水に相当)と後期出水(2番目出水に相当)の侵食状況を既往の危険度評価結果と比較し(図-8)、整理した結果を表-1に示す。その概要は以下のとおりである。

図-8 実際の侵食状況と既往の危険度評価結果との比較例

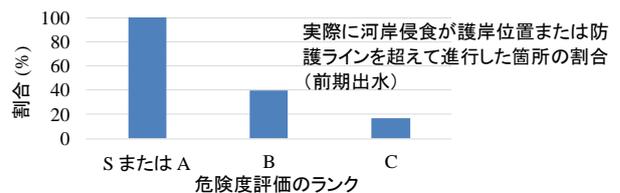
図-9は、各ランクの評価箇所数に対して実際に河岸侵食が護岸位置まで達したか若しくは防護ラインを超えて進行した箇所数の割合を示している。評価した危険度が低いほど、実際に危険だった箇所数の割合が大きく減少しており、当危険度の評価は妥当であったと考えられる。

図-9 各ランクにおける実際の危険度の検証

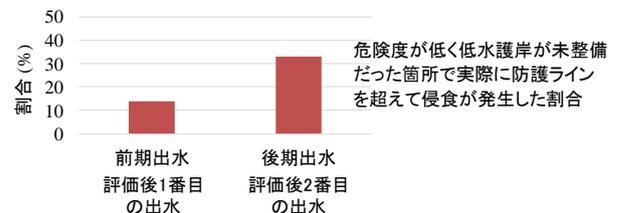
図-10は、危険度が低く低水護岸が未整備だった箇所数(21カ所)に対して実際に防護ラインを超えて侵食が進行した箇所数の割合を示している。図より、危険度が低いと判断された箇所では、前期出水時(先の評価後1番目の出水に相当)に比べて後期出水時(2番目出水に相当)の方が実際に堤防侵食の危険性が増大していたことになる。このように、2番目以降の出水に対する安全性の低下が確認された。

図-10 危険度が低く低水護岸未整備箇所における安全性の検証

しかし、その一方で、図-10に示すように、2番目以降の出水（後期出水）に対しては、低水護岸未整備箇所の安全性が低下するため、大きな河道変化後に再度危険度を評価し直す必要性が示された。今後は、大きな河道変化後に再度危険性を評価しなおし段階的な整備を進める必要がある。先の検討において優先度の低いランクCの箇所にも低水護岸法線を設定しており、河道変遷後の再評価の際には、低水護岸法線を変えず危険度のみを再設定するだけで良いため、効率的な護岸整備が見込める。

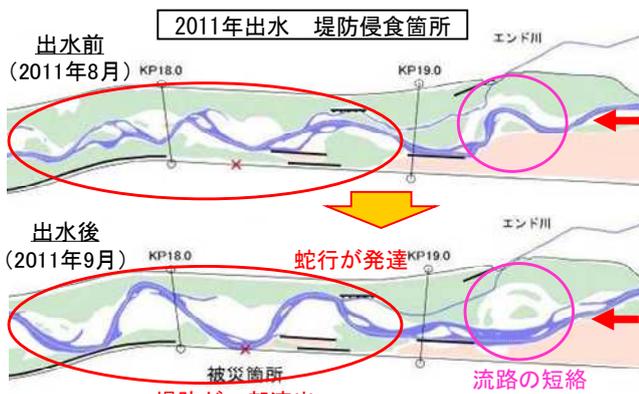
前述のとおり、2011年出水後の検討においても上流側の流路短絡と大規模な河岸侵食の関係性が示唆されていたが、2016年出水時も堤防侵食箇所より上流側で大規模な流路の短絡が生じている。両図をみると、上流側で流

図-11 堤防侵食箇所上流で流路短絡 (2011年出水時)

路が短絡したことによって、その下流で流路の位相が大きく変化しており、蛇行振幅が大きくなり大規模な河岸侵食が発生している、という点で非常に類似した現象であることがわかる。

短絡によりそれまでの蛇行とは異なる蛇行流路の発達やそれによる河岸侵食は、経験的な当手法のみでは十分に予測できない。このような流路の短絡がいつどこで発生するか、という点も含めて予測精度向上のために、今後、短絡現象と流路発達に関する機構解明が必要である。

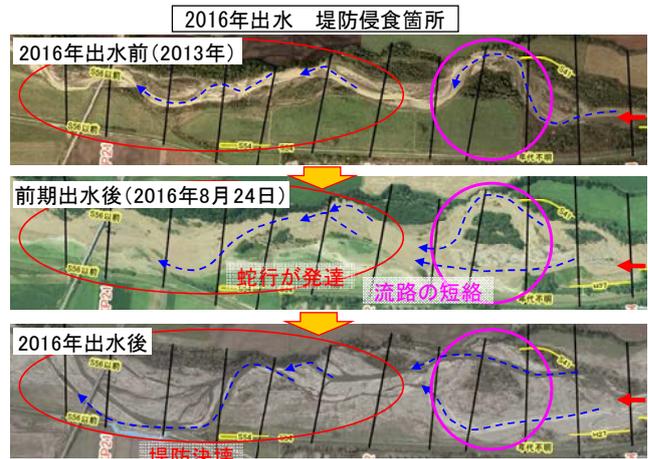
図-12 堤防侵食箇所上流で流路短絡 (2016年出水時)
